## BITACORA ELECTRÓNICA DE OBRA

<b>Confirma Bitacora:</b> Si	<b>Nro Informe:</b> 28	<b>Fecha Informe:</b> 09-01-2021	<b>Nombre De La Obra:</b> Corredor vial Lima-Canta-Huayllay-Dv. Cochamarca-Emp. PE 3N Obras de Rehabilitación y Mejoramiento	<b>Personal Encargado:</b> M A N U E L J A V I E R FLORENCIO RADO
---------------------------------	---------------------------	-------------------------------------	---	--

SALDO DE OBRA INICIAL (OI): TRAMO 2: CANTA – HUAYLLAY DEL MEJORAMIENTO, REHABILITACIÓN Y CONSERVACIÓN POR NIVELES DE SERVICIO Y OPERACIÓN DEL CORREDOR VIAL, LIMA – CANTA – HUAYLLAY – DV. COCHAMARCA – EMP. PE 3N  
 CONTRATISTA: CHINA ROAD AND BRIDGE CORPORATION SUCURSAL PERU (CONTRATO N° 103-2019-MTC/20)  
 SUPERVISOR: CONSORCIO CESEL - CAL Y MAYOR (CONTRATO DE CONSULTORIA DE OBRA N° 077-2014-MTC/20)

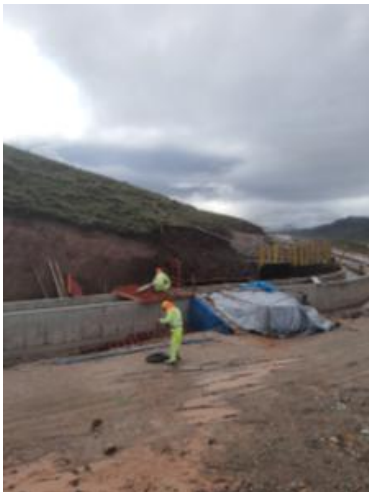
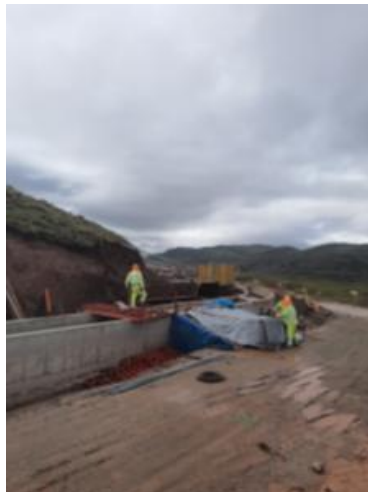
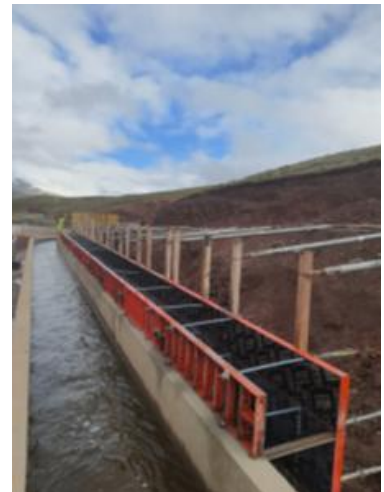
1

**Actividades:**  
 OBRA INICIAL (OI): TRAMO 2: CANTA - HUAYLLAY  
 SECTOR ENTRE LAS PROGRESIVAS DEL KM 58+945  
 ENCOFRADO Y DESENCOFRADO

**CDescripcion** \_\_\_\_\_ :  
 SE CONSTATÓ LA EJECUCIÓN DE TRABAJOS Y ACTIVIDADES DE ENCOFRADO EN EL REFORZAMIENTO DEL CANAL DE SEDAPAL LOCALIZADO ENTRE LAS PROGRESIVAS DEL KM 58+945, CON LA PARTICIPACION DE CUATRO TRABAJADORES, UTILIZACIÓN DE HERRAMIENTAS Y HABILITACIÓN DE PANELES Y BARROTES PARA EL ENCOFRADO.

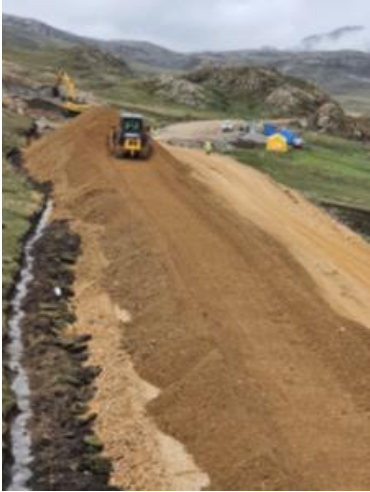
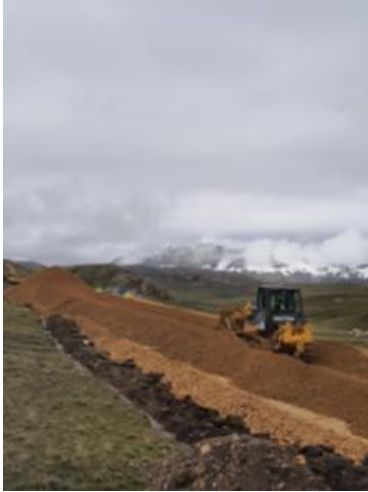
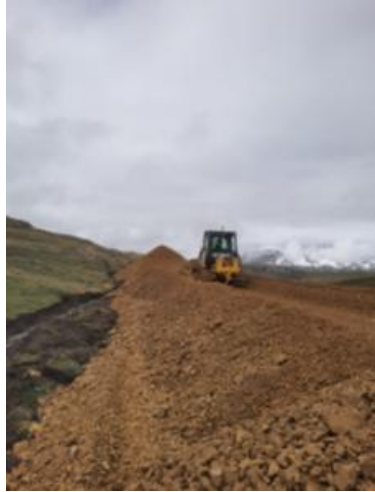
2

**Actividades:**  
OBRA INICIAL (OI): TRAMO 2: CANTA - HUAYLLAY  
SECTOR ENTRE LAS PROGRESIVAS DEL KM 67+860 AL KM 67+720  
CONFORMACION DE TERRAPLENES

**CDescripcion** \_\_\_\_\_:  
SE CONSTATÓ LA EJECUCIÓN DE TRABAJOS Y ACTIVIDADES DE CONFORMACIÓN DE TERRAPLENES LOCALIZADO ENTRE LAS PROGRESIVAS DEL KM 67+860 AL KM 67+720, CON LA PARTICIPACION DE UN TRABAJADOR, DOS VIGIAS, UN TRACTOR SOBRE CADENAS CON SU OPERADOR

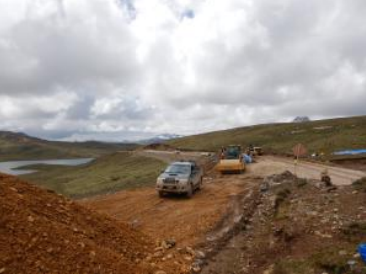
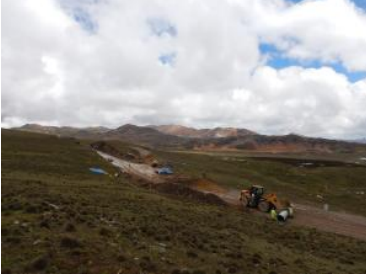
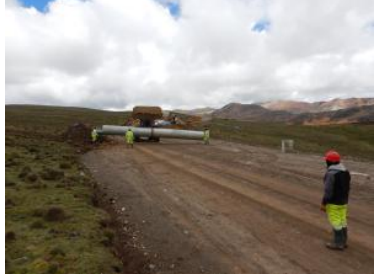
3

**Actividades:**  
OBRA INICIAL (OI): TRAMO 2: CANTA - HUAYLLAY  
SECTOR ENTRE LAS PROGRESIVAS DEL KM 61+800  
ALCANTARILLA DE TUBERIA METALICA CORRUGADA

**CDescripcion** \_\_\_\_\_:  
SE CONSTATÓ QUE SE REALIZAN TRABAJOS Y ACTIVIDADES PARA LA PARTIDA DE ALCANTARILLA DE TUBERIA METALICA CORRUGADA ENTRE LAS PROGRESIVAS DEL KM 61+800 CON TRES TRABAJADORES, INGENIERO RESPONSABLE, DOS VIGIAS Y UN CARGADOR FRONTAL CON SU OPERARIO.
