BITACORA ELECTRÓNICA DE OBRA

REGISTRO DE LA BITACORA Y FOTO DEL CUADERNO DE OBRA

SALDO DE OBRA INICIAL (OI): TRAMO 2: CANTA – HUAYLLAY DEL MEJORAMIENTO, REHABILITACIÓN Y CONSERVACIÓN POR NIVELES DE SERVICIO Y OPERACIÓN DEL CORREDOR VIAL, LIMA – CANTA – HUAYLLAY – DV. COCHAMARCA – EMP.PE 3N
CONTRATISTA: CHINA ROAD AND BRIDGE CORPORATION SUCURSAL PERU (CONTRATO N° 103-2019-MTC/20)
SUPERVISOR: CONSORCIO CESEL - CAL Y MAYOR (CONTRATO DE CONSULTORIA DE OBRA N° 077-2014-MTC/20)

Actividades:
OBRA INICIAL (OI): TRAMO 2: CANTA - HUAYLLAY
REUNIÓN ENTRE CONTRATISTA, SUPERVISION Y ENTIDAD

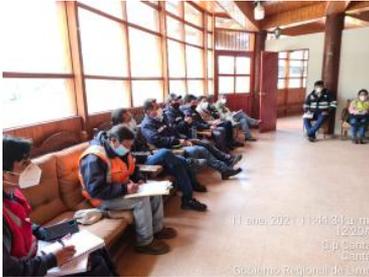
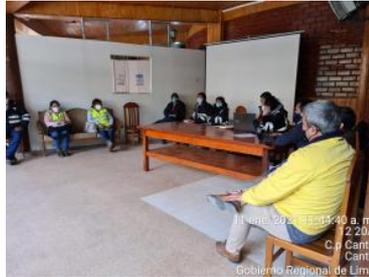
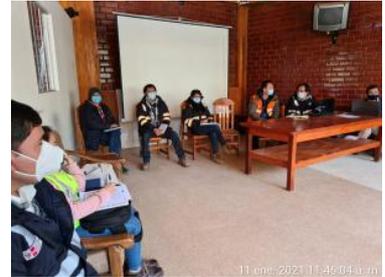
1

SE DEJA CONSTANCIA QUE EL DIA DE HOY SE REALIZÓ UNA REUNION EN LAS OFICINAS DEL CONTRATISTA EN EL CENTRO POBLADO DE CANTA CON LA PARTICIPACIÓN DEL PERSONAL DEL CONTRATISTA, SUPERVISIÓN DE OBRA Y POR PARTE DE LA ENTIDAD, LA ING. GLADYS SANTIAGO, ESPECIALISTA EN ADMINISTRACIÓN DE CONTRATOS Y LA ING. CRIS TRINIDAD, ESPECIALISTA EN MEDIO AMBIENTE.

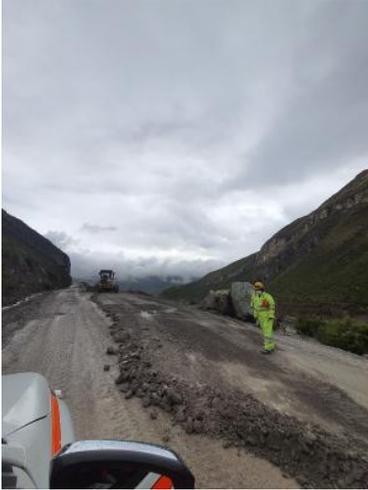
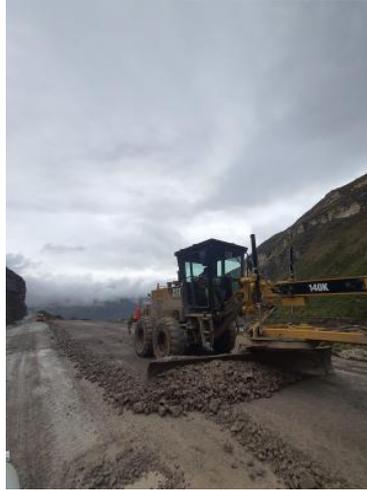
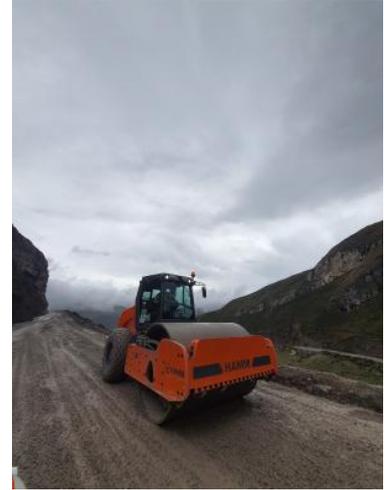
2

OBRA INICIAL (OI): TRAMO 2: CANTA - HUAYLLAY
SECTOR ENTRE LAS PROGRESIVAS DEL KM 31+000 AL KM 32+000
MANTENIMIENTO DE TRANSITO Y SEGURIDAD VIAL

SE CONSTATÓ QUE SE REALIZAN TRABAJOS Y ACTIVIDADES DE MANTENIMIENTO DE TRANSITO Y SEGURIDAD VIAL ENTRE LAS PROGRESIVAS DEL KM 31+000 AL KM 32+000 CON UN PEON, UN RESPONSABLE, DOS VIGIAS UN RODILLO Y UNA MOTONIVELADORA CON SU OPERARIO.

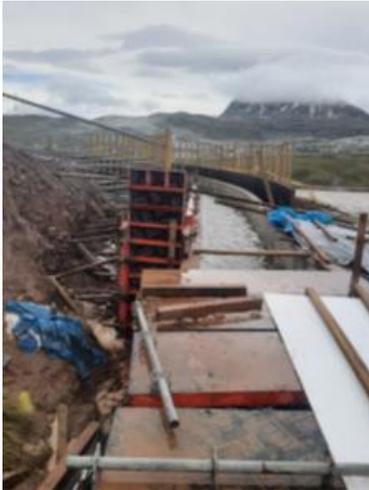
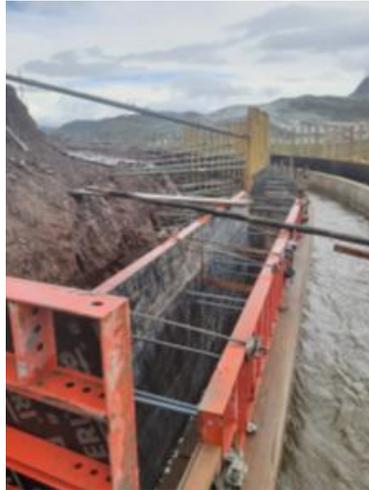
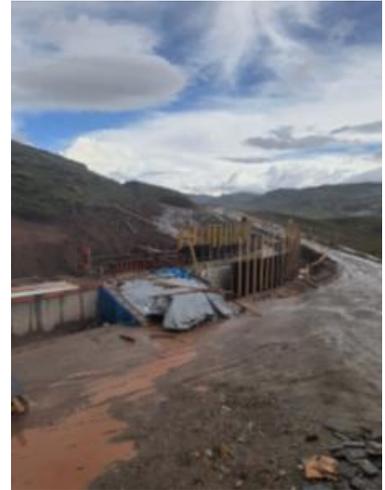
3

OBRA INICIAL (OI): TRAMO 2: CANTA - HUAYLLAY
SECTOR ENTRE LAS PROGRESIVAS DEL KM 58+945
ENCOFRADO Y DESENCOFRADO

SE CONSTATÓ LA EJECUCIÓN DE TRABAJOS Y ACTIVIDADES DE ENCOFRADO EN EL REFORZAMIENTO DEL CANAL DE SEDAPAL LOCALIZADO ENTRE LAS PROGRESIVAS DEL KM 58+945, CON LA PARTICIPACION DE CUATRO TRABAJADORES, UTILIZACIÓN DE HERRAMIENTAS Y HABILITACIÓN DE PANELES Y BARROTÉS PARA EL ENCOFRADO.
