BITACORA ELECTRÓNICA DE OBRA

Confirma Bitacora: Si	Nro Informe: N 024-PVN - MJQ Y - 2021	Fecha Informe: 11-01-2021	Nombre De La Obra: HUANUCO - HUALLANCA (T1)	Personal Encargado: MICHAEL JESUS QUISPE YAURI.
---------------------------------	---	-------------------------------------	---	---

OBRA N° 127-2018-MTC/20.2 CON LA EMPRESA CONTRATISTA CR20-(CHINA RAILWAY 20 BUREAU GROUP CORPORATION) PARA LA EJECUCIÓN DE LA OBRA "MEJORAMIENTO, CONSERVACIÓN POR NIVELES DE SERVICIO Y OPERACIÓN DE CORREDOR VIAL HUÁNUCO-LA UNIÓN-HUALLANCA-DV. ANTAMINA/EMP. PE-3N (TINGO CHICO)-NUEVAS FLORES-LLATA-ANTAMINA", TRAMO I: INICIA (HUÁNUCO) KM 00+000 Y CULMINA (PUNTO UNIÓN) KM 52+920.

Panel Fotográfico de la Bitacora de Obras

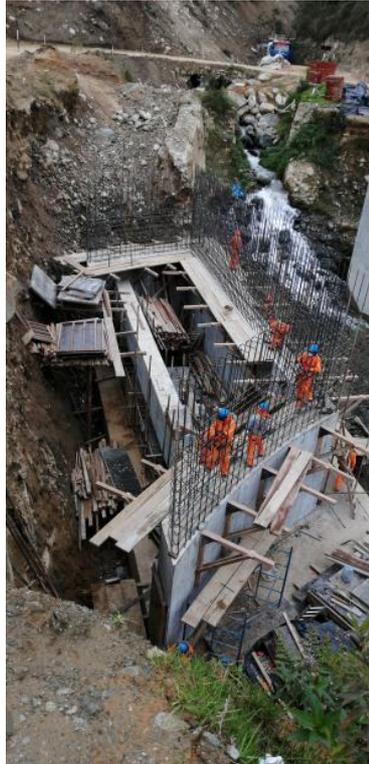
Foto2:

PROGRESIVA: KM 26+339.00 AL KM 26+349.00

ENCOFRADO DE LOS ALEROS Y PANTALLA DE LA 2DA ELEVACIÓN DEL ESTRIBO
IZQUIERDO DEL PUENTE CHINCHAN.

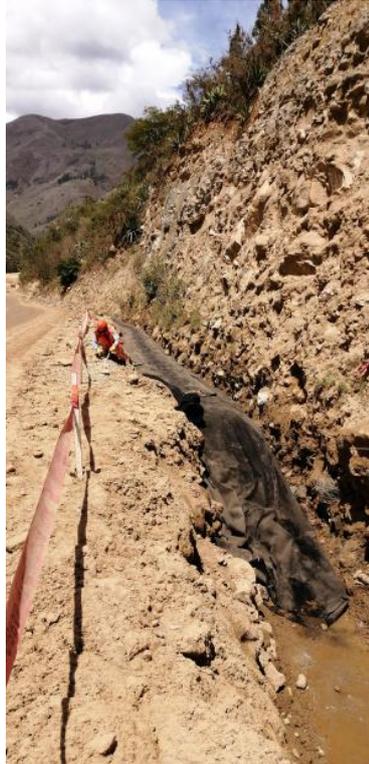
Foto2:

PROGRESIVA: KM 11+940 AL KM 11+850

EXCAVACIÓN DE LA ZANJA PARA CONSTRUCCIÓN DE SUB DREN

COLOCACIÓN DE LA CAMA ARENA, TUBERÍA, MATERIAL FILTRO Y GEOTEXTIL PARA LA CONTRSUCCIÓN DEL SUB DREN.

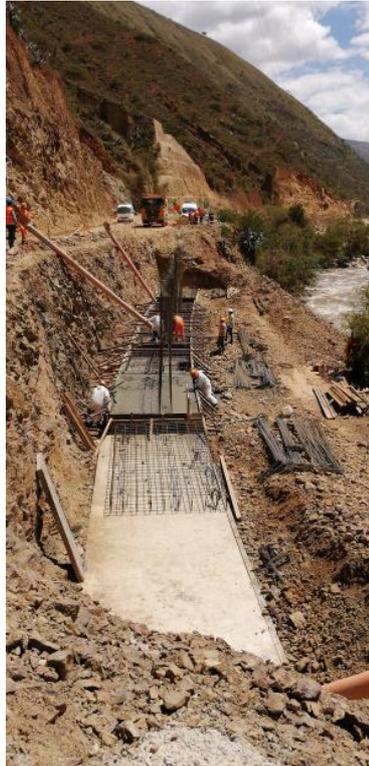
Foto2:

PROGRESIVA: KM 11+225 - KM 11+230

ARMADO Y TEJIDO DE LA FIERRERIA PARA LA ELEVACIÓN DE LA ZAPATA DEL MURO DE CONTENCIÓN

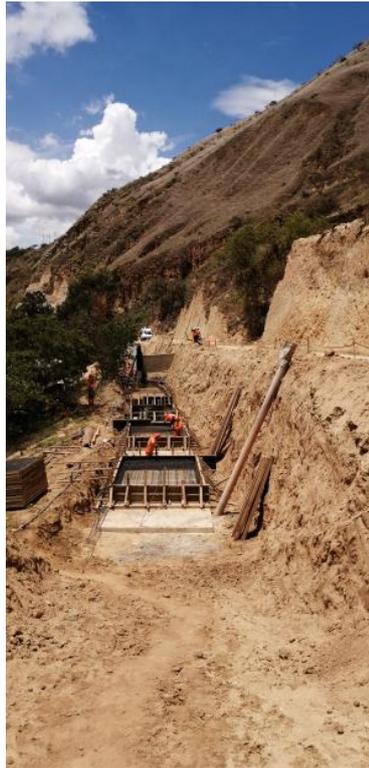
Foto2:

Actividades:
PROGRESIVA: KM 07+861.50 - KM 07+898.50

COLOCACIÓN DE ENCOFRADO PARA LOSA DE APROXIMACIÓN ENTRADA Y SALIDA DE BADÉN

ENCOFRADO PARA LOSA DE ZAPATA DEL MURO DE CONTENCIÓN DE CONCRETO ARMADO
