## BITACORA ELECTRÓNICA DE OBRA

**Confirma Bitacora:** Si  
**Nro Informe:** 26  
**Fecha Informe:** 12-01-2021  
**Nombre De La Obra:** Carretera Oyon - Ambo, Tramo I: Oyon - Desvío Cerro de Pasco  
**Personal Encargado:** LUZMILA GUERRA MOTTA

MEJORAMIENTO DE LA CARRETERA OYON - AMBO TRAMO 1: OYON DV. CERRO DE PASCO

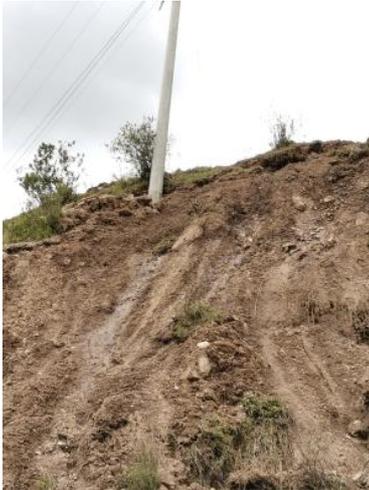
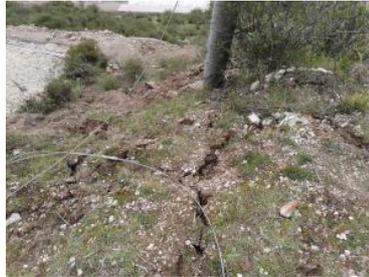
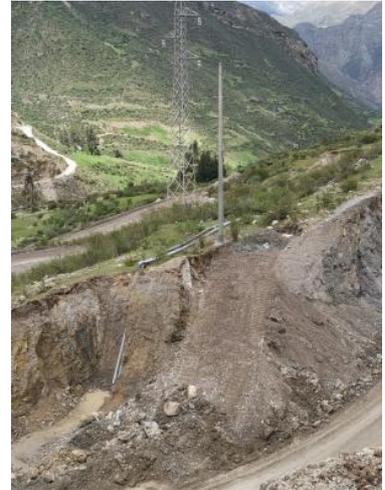
PROGRESIVA: km 138+590 aproximadamente  
Poste de energía eléctrica en riesgo inminente de caer.

Del deslizamiento en el km 138+500 al km 138+620, descrito por el Contratista en el Asiento de Cuaderno de Obra N° 1051 del 8.01.2021, se verifica que, el poste de energía eléctrica ubicada en el km 138+590 aproximadamente se encuentra en riesgo inminente de caer. Sin embargo, se verifica que, la empresa prestadora del servicio de energía eléctrica ya realizo el izaje de otro poste con la finalidad de reemplazar el existente.

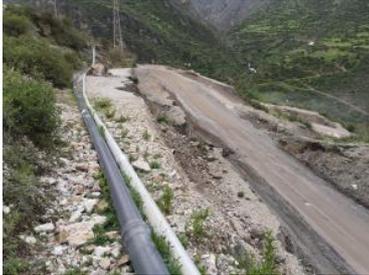
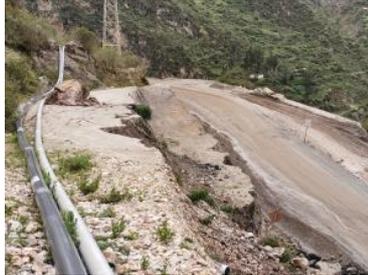
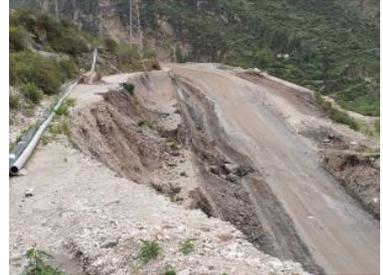
PROGRESIVA: km 138+485 al km 138+680 aproximadamente  
Presencia de líneas de corte en hombro de talud superior, los cuales podrían generar deslizamientos.

Se verifica que, en el km 138+520 aproximadamente, se produjo anteriormente un pequeño deslizamiento de talud, a la fecha en el del talud superior del tramo comprendido entre el km 138+485 al km 138+680 aproximadamente, se aprecia la formación de lo que podrían ser líneas de corte que podrían inducir el deslizamiento del talud.

En dicho tramo se verifican dos tuberías de agua potable, sin embargo, estas estarían vacías o fuera de servicio.

Se sugiere evaluación por parte de los especialistas en Geología y Geotecnia del CVA y CSO, a fin de las acciones preventivas correspondientes
