BITACORA ELECTRÓNICA DE OBRA

| Confirma Bitacora: Si | Nro Informe: 27 | Fecha Informe: 13-01-2021 | Nombre De La Obra: Carretera Oyon - Ambo, Tramo I: Oyon - Desvío Cerro de Pasco | Personal Encargado: LUZMILA GUERRA MOTTA |

MEJORAMIENTO DE LA CARRETERA OYON - AMBO TRAMO 1: OYON DV. CERRO DE PASCO

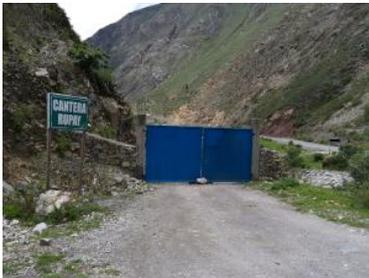
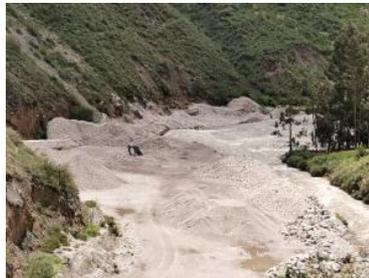
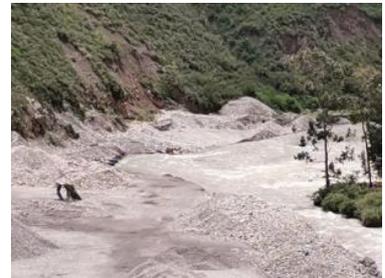
PROGRESIVA: km 121+600

CANTERA RUPAY: en la que, estaría prevista la producción de arena para subdren y el lavado de material filtrante.

Se verifica que el único acceso de ingreso a la Cantera se encuentra cerrado, tomándose conocimiento que, es el Contratista quien habría cerrado dicho acceso por razones de seguridad.

Sin, embargo se puede apreciar:

- a) No se cuenta con ningún equipo y/o maquinaria en la Cantera, salvo por una zaranda.
- b) Aparente pérdida de material acopiado por la crecida del cauce de río.
- c) Posibles afectaciones medio ambientales por la emisión de sustancias particuladas, ya que el material acopiado no se encuentra cubierto.

De los paneles Fotográficos N°s 1 y 2 se sugiere la explotación de ambas canteras a fin de evitar el posible desabastecimiento de material pétreo en las diferentes actividades para los que está destinado dicho material. De ser el caso cubrir el material con el que se cuenta en la cantera a fin de evitar posibles afectaciones medio ambientales por la emisión de sustancias particuladas. Del mismo modo, se sugiere, en la Cantera Rupay, la conformación de barreras de protección hacia el cauce de río a fin de evitar la pérdida total o parcial del material acopiado por posibles crecidas del río dado la temporada de lluvias en zonas altoandinas.

Por lo que, se sugiere:

- d) Conformación de barreras de protección hacia el cauce de río a fin de evitar la pérdida total o parcial del material acopiado por posibles crecidas del río dado la temporada de lluvias,
- e) Extracción de material pétreo a fin de evitar desabastecimiento de materiales para los diferentes usos de estos, y
- f) Cubrir los materiales que se tienen en cantera.

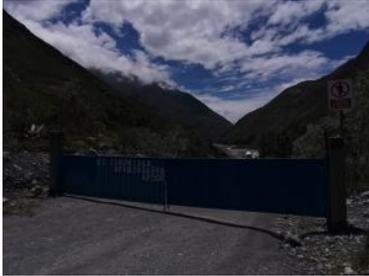
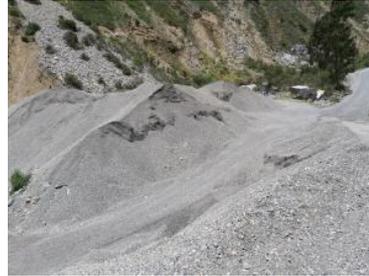
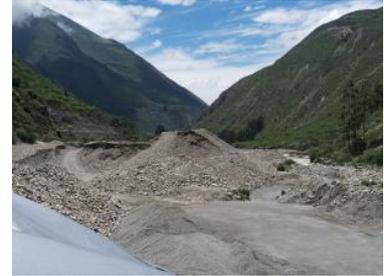
PROGRESIVA: km 117+000

CANTERA YANAMAYO: Producción y lavado de material para subbase granular

Se verifica que el único acceso de ingreso a la Cantera se encuentra cerrado.

Sin, embargo se puede apreciar:

a) No se cuenta con ningún equipo y/o maquinaria en la Cantera.

b) Posibles afectaciones medio ambientales por la emisión de sustancias particuladas, ya que el material acopiado no se encuentra cubierto.

Por lo que, se sugiere:

c) Extracción de material pétreo a fin de evitar desabastecimiento de materiales para los diferentes usos de estos, y

d) Cubrir los materiales que se tienen en cantera.
