BITACORA ELECTRÓNICA DE OBRA

Confirma Bitacora: Si
Nro Informe: N 026-PVN - MJQ Y - 2021
Fecha Informe: 13-01-2021
Nombre De La Obra: HUANUCO - HUALLANCA (T1)
Personal Encargado: MICHAEL JESUS QUISPE YAURI.

OBRA N° 127-2018-MTC/20.2 CON LA EMPRESA CONTRATISTA CR20-(CHINA RAILWAY 20 BUREAU GROUP CORPORACIÓN) PARA LA EJECUCIÓN DE LA OBRA “MEJORAMIENTO, CONSERVACIÓN POR NIVELES DE SERVICIO Y OPERACIÓN DE CORREDOR VIAL HUÁNUCO-LA UNIÓN-HUALLANCA-DV. ANTAMINA/EMP. PE-3N (TINGO CHICO)-NUEVAS FLORES-LLATA-ANTAMINA”, TRAMO I: INICIA (HUÁNUCO) KM 00+000 Y CULMINA (PUNTO UNIÓN) KM 52+920.

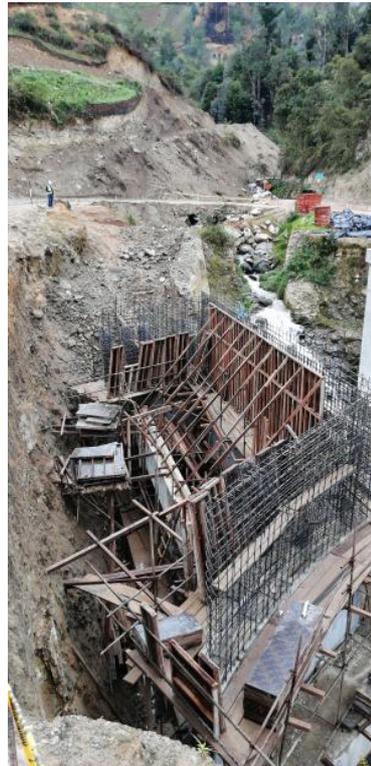
Foto2:

ENCOFRADO DE LOS ALEROS Y PANTALLA DE LA 2DA ELEVACIÓN DEL ESTRIBO
IZQUIERDO DEL PUENTE CHINCHAN.

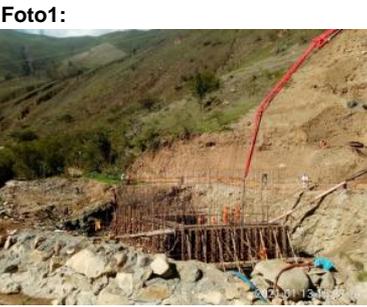
ENCOFRADO DE LOS ALEROS Y PANTALLA DE LA 2DA ELEVACIÓN DEL ESTRIBO IZQUIERDO DEL PUENTE HIGUERAS.

COLOCACIÓN DE CONCRETO FC 210 KG/CM2 PARA EL ESTRIBO IZQUIERDO DEL PUENTE HIGUERAS SEGUNDA ELEVACIÓN

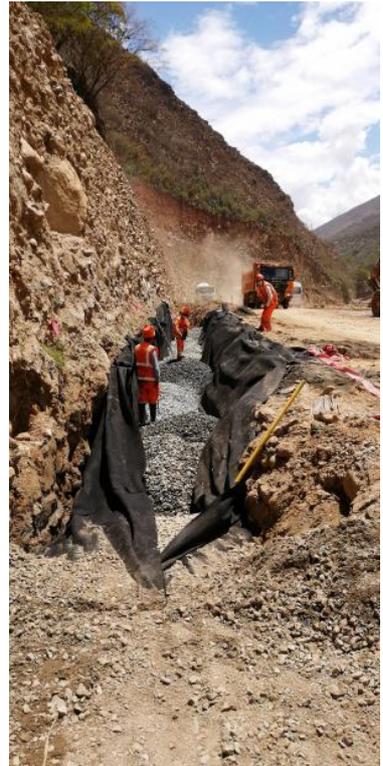
Foto3:

EXCAVACIÓN DE LA ZANJA PARA CONSTRUCCIÓN DE SUB DREN

COLOCACIÓN DE LA CAMA ARENA, TUBERÍA, MATERIAL FILTRO Y GEOTEXTIL PARA LA CONTRSUCCIÓN DEL SUB DREN.

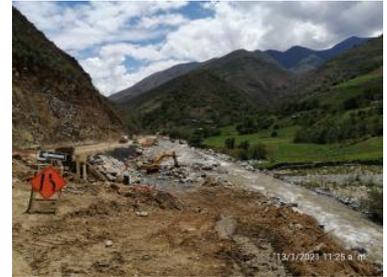
Foto3:

ENROCADO DE CUERPO EN LADO IZQUIERDO DE VÍA EN DEFENSA RIBEREÑA

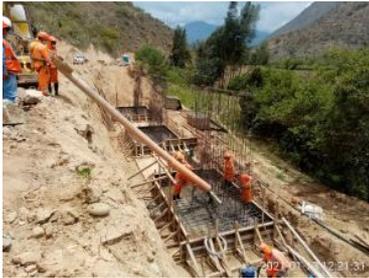
Foto1:

ARMADO Y TEJIDO DE LA FIERRERIA PARA LA ELEVACIÓN DE LA ZAPATA DEL MURO DE CONTENCIÓN

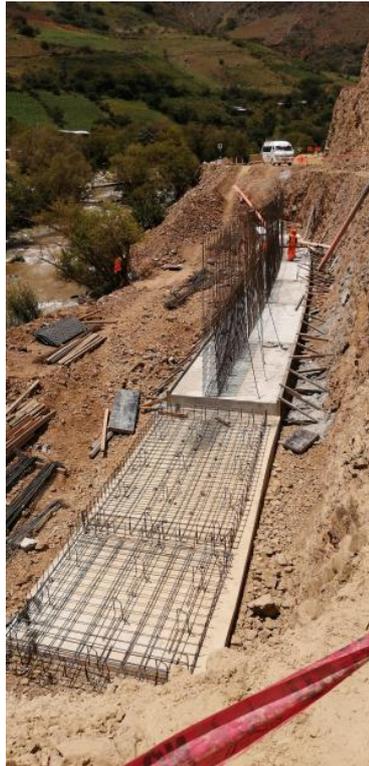
Foto2:

COLOCACIÓN DE CONCRETO FC 210, KG/CM2 PARA ZAPATA DE MURO DE CONTENCIÓN EN KM 8+450-8+541 L.I PAÑOS 2,4 Y 6
