## BITACORA ELECTRÓNICA DE OBRA

**Confirma Bitacora:** Si  
**Nro Informe:** 0009  
**Fecha Informe:** 13-01-2021  
**Nombre De La Obra:** Carretera Oyon- Ambo, Tramo II: Dv. Cerro de Pasco- Dv. Chacayan  
**Personal Encargado:** BORIS WALTER AYLLÓN CARCELÉN

NUMERO DE INFORME : 0009  
CONTRATO DE OBRA: No. 167-2018-MTC/ 20.2 de fecha 20/12/2018- Con precios de Octubre del 2017  
EMPRESA CONTRATISTA: CONSORCIO CARRETERO DEL PERU ( CHINA GEZHOUBA GROUP COMPANY LIMITED SUCURSAL DEL PERU Y EIVI S.AC.)  
OBRA: Mejoramiento de la Carretera OYON - AMBO TRAMO 2 DESVIO CERRO DE PASCO DESVIO CHACAYAN TRAMO 2 progresiva km. 181+000 a la progresiva km. 230+000  
Visita desde Yanahuanca (Km. 215+400) hasta la progresiva KM. 230+000 (Desvio Chacayan ) y hasta la progresiva 201+000( Sector Rabit).

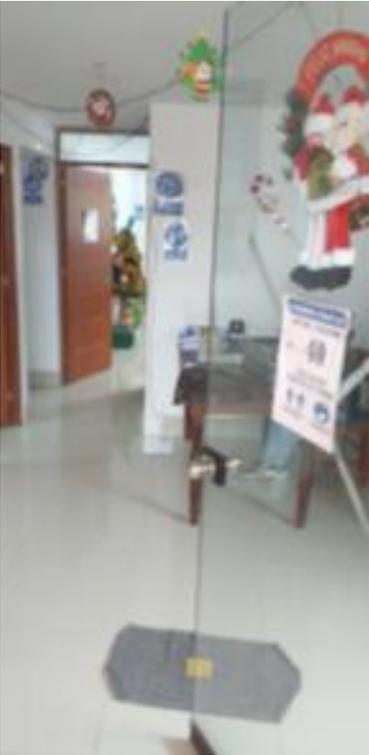
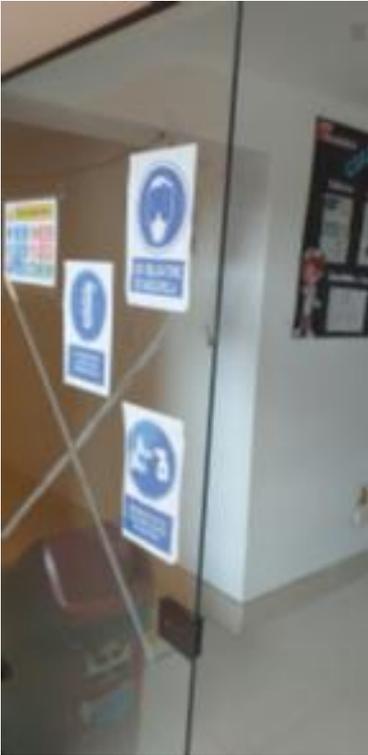
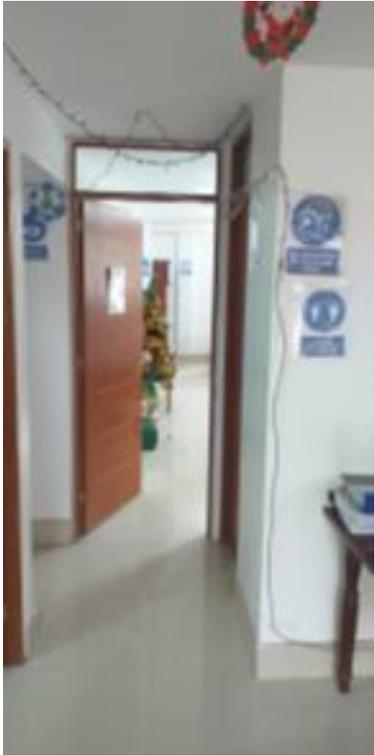
**Actividades:**  
PROGRESIVA KM. 214+500  
VISITA A LAS OFICINAS DE LA SUPERVISION

**CDescripcion\_\_\_\_\_:**  
En la progresiva Km. 214+500 se realiza visita a las oficinas de supervisión, en busca del cuaderno de obra y para una reunión de coordinación para la realización de constatación de mayores metrados.

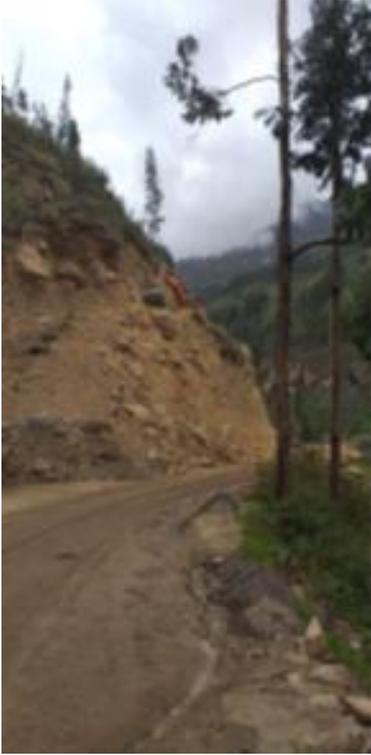
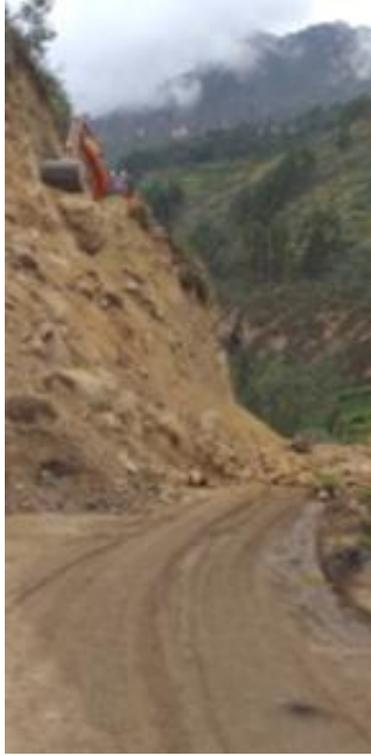
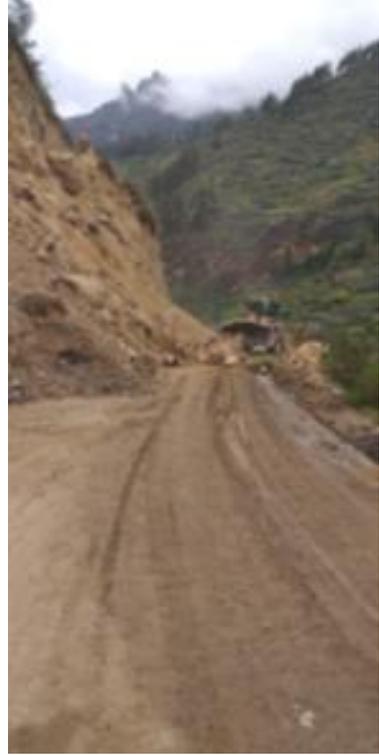
**Actividades:**  
PROGRESIVA KM. 216+060  
200.0 MOVIMIENTO DE TIERRAS: Partida 205.A EXCAVACION EN EXPLANACIONES EN MATERIAL COMUN:

**CDescripcion** \_\_\_\_\_:  
En la progresiva Km. 216+060 se realiza la excavación en explanaciones en material común .Se utiliza una excavadora de oruga que trabaja excavando en una terraza y un equipo cargador frontal para la remoción del material excavado. trabajan: 1 capataz, 1 técnico de seguridad, 2 operadores, 2 obreros, 2 vigías.

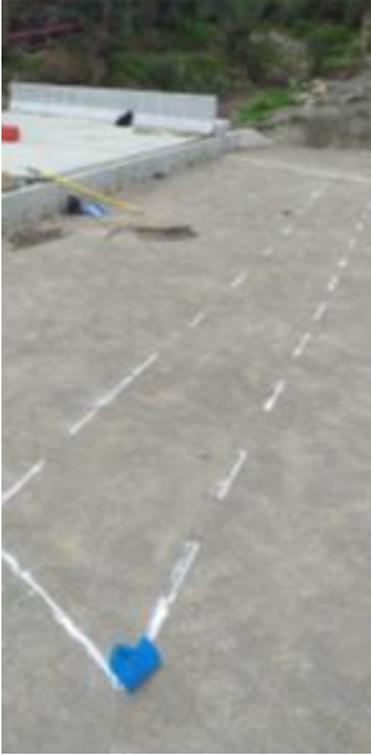
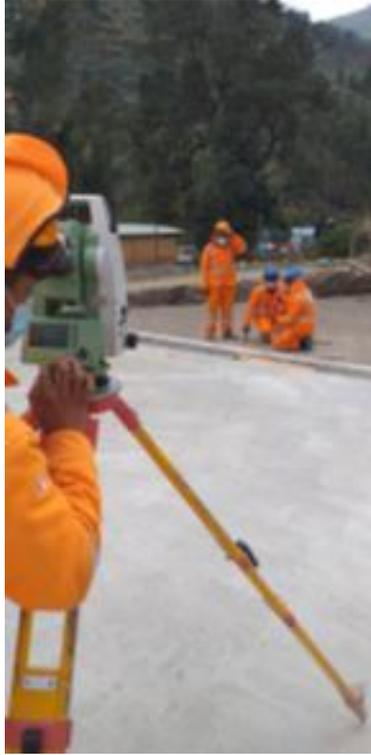
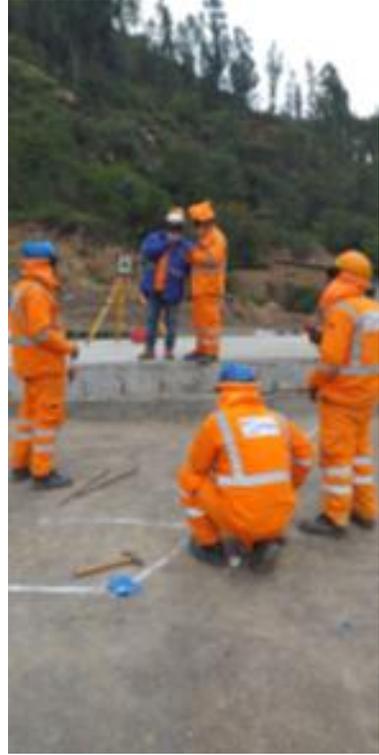
**Actividades:**  
PROGRESIVA KM. 219+785.09  
VISITA DE MONITOREO EN EL PUENTE MENOR: CIPRES : replanteo de losas de aproximación

**CDescripcion\_\_\_\_\_:**  
En la progresiva Km. 219+785.09 se realiza visita de monitoreo al puente menor CIPRES, donde actualmente se realiza un replanteo en donde se construira la losa de aproximación de entrada y salida del puente. Utilizan los siguientes equipos: 1 estación total, herramientas menores, Trabajan en el sitio: 1 topografo, 1 capataz, 4 obreros.

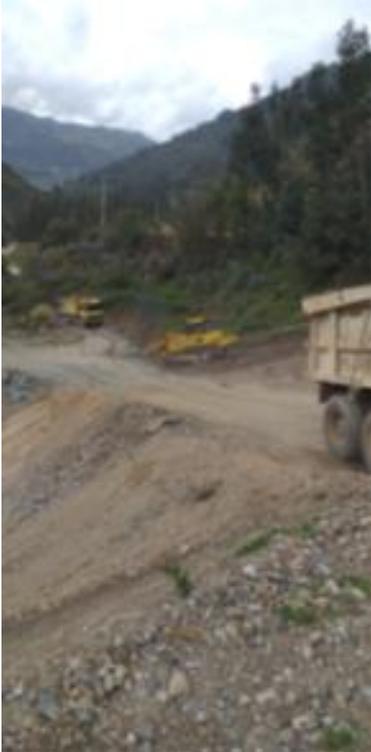
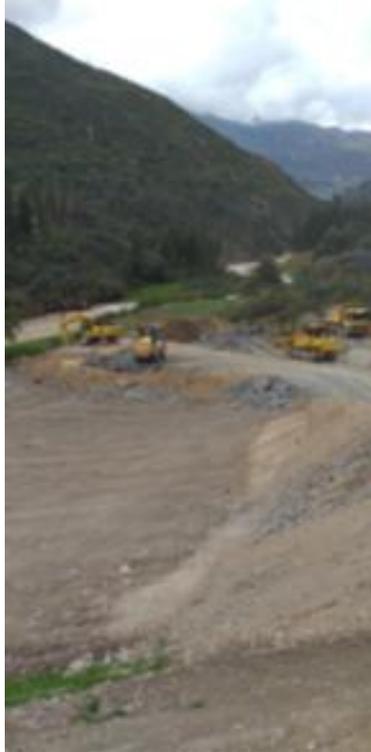
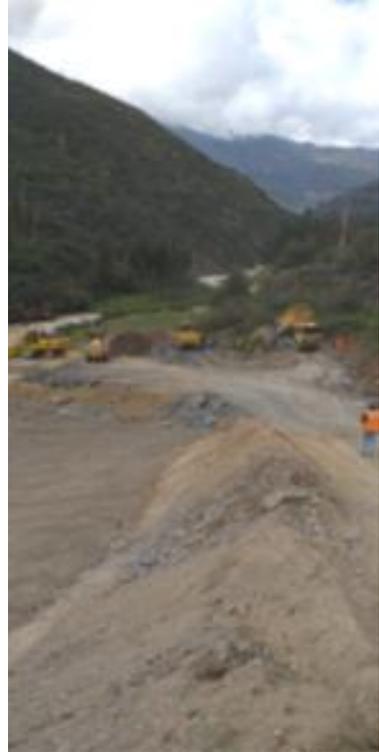
**Actividades:**  
PROGRESIVA KM. 220+250  
900.0 PROTECCION AMBIENTAL: 907 PROGRAMA DE CIERRE DE OBRA: Partida 907.C ACONDICIONAMIENTO DE DESECHOS Y MATERIALES EXCEDENTE. 220250

**CDescripcion** \_\_\_\_\_:  
En la progresiva Km. 220+250 se realiza la actividad de programa de cierre de obra como protección ambiental donde se trasporta los desechos y material excedente que vienen de la progresiva 216+000 . En el sitio se ubica un Cargador frontal , una excavadora de oruga, tractor de empuje y 8 volquetes que descargan el material transportado. trabajan 1 capataz, 2 vigias, 8 choferes, 4 operadores.

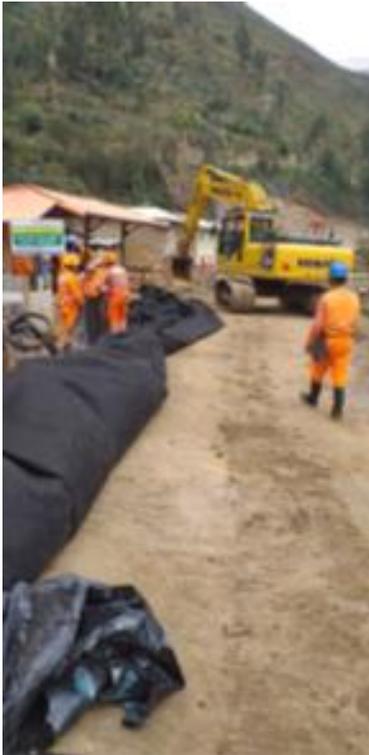
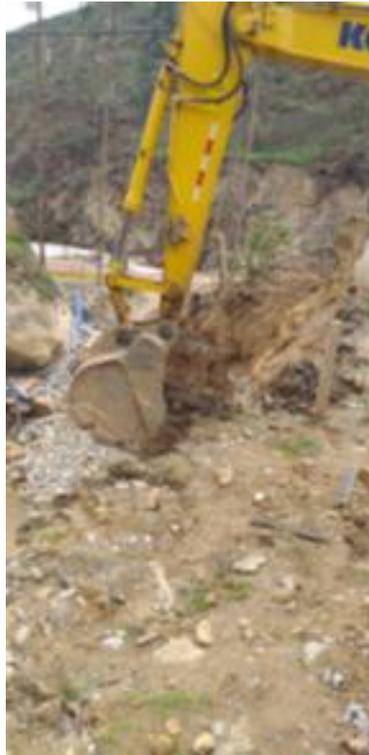
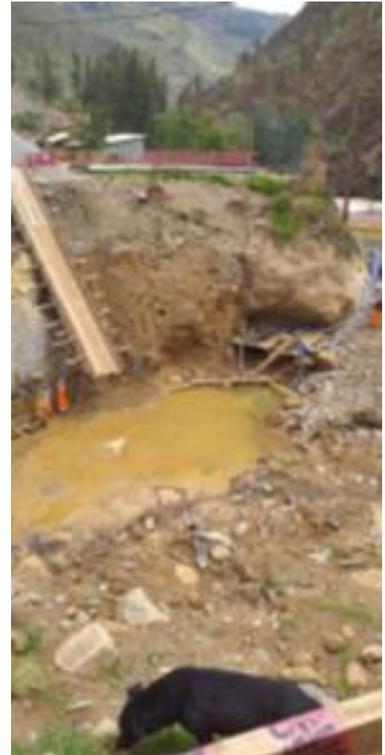
PROGRESIVA KM. 223+325  
VISITA DE MONITOREO EN EL PUENTE MENOR: MICHIVILCA  
1000.0 PUENTES MENORES: 1000.3 ESTRIBOS. Partida 601.C EXCAVACION PARA ESTRUCTURAS EN MATERIAL SECO

En la progresiva Km. 223+325 se realiza visita de monitoreo al puente menor: Michivilca donde se verifica la llegada del personal de la Contratista, se realiza la excavación y remoción del talud izquierdo de la zona derrumbada, se retira el material inestable y además se realiza el cosido del manto geotextil, que se colocará en la zona de los cimientos. En la zona de los cimientos se observa que continua el suelo inundado.

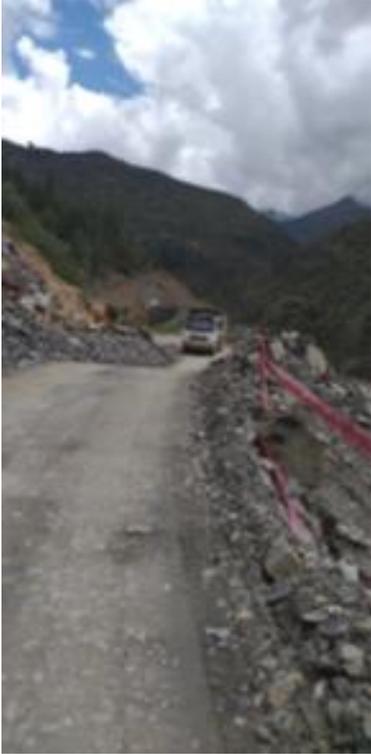
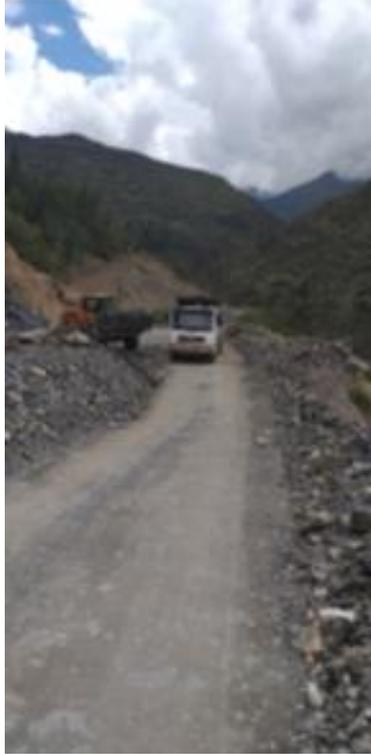
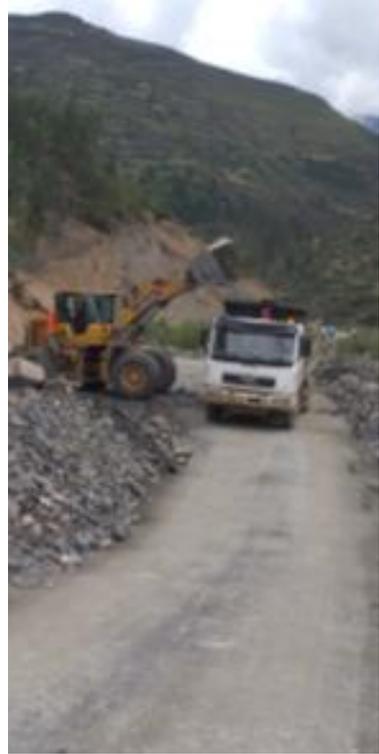
**Actividades:**  
PROGRESIVA KM. 224+700  
700.0 TRANSPORTES: Partida 700.H TRANSPORTE DE ELIMINACION DE MATERIAL A DME PARA D> 1KM.

**CDescripcion\_\_\_\_\_:**  
En la progresiva Km. 224+700 se realiza la carga y transporte de material de eliminación hacia el DME del KM. 220+250, Se utiliza un equipo cargador frontal, 18 volquetes. Trabajan: 1 capataz, 1 operador, 18 choferes, 2 vigias.

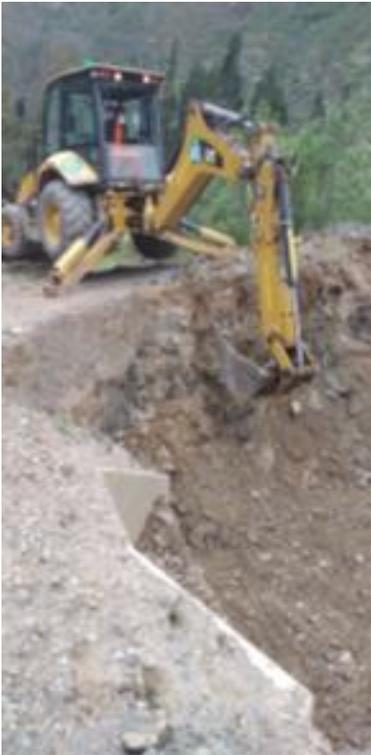
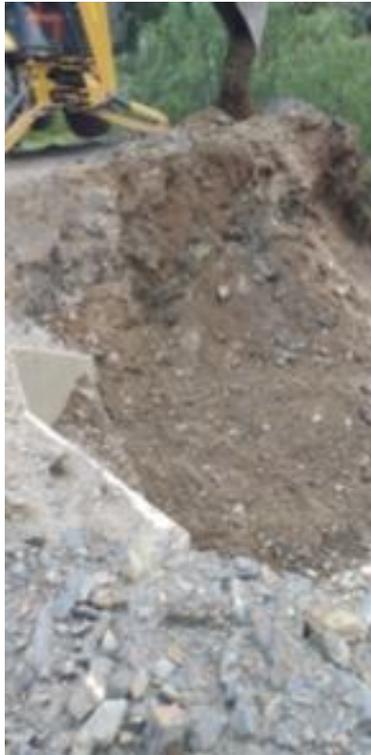
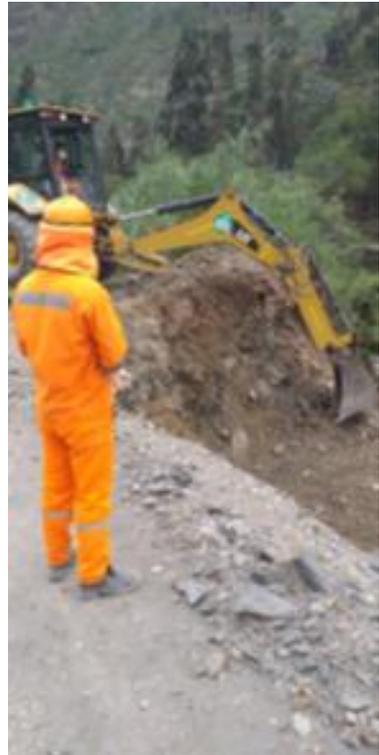
**Actividades:**  
PROGRESIVA KM. 228+995  
600.0 OBRAS DE ARTE Y DRENAJE: partida 601.A EXCAVACION NO CLASIFICADA PARA ESTRUCTURA.

**CDescripcion\_\_\_\_\_:**  
En la progresiva Km. 228+995 se realiza excavación en la salida del cabezal de alcantarilla. se utiliza una retroexcavadora y herramientas menores. Trabajan: 1 capataz, 1 operador, 2 obreros

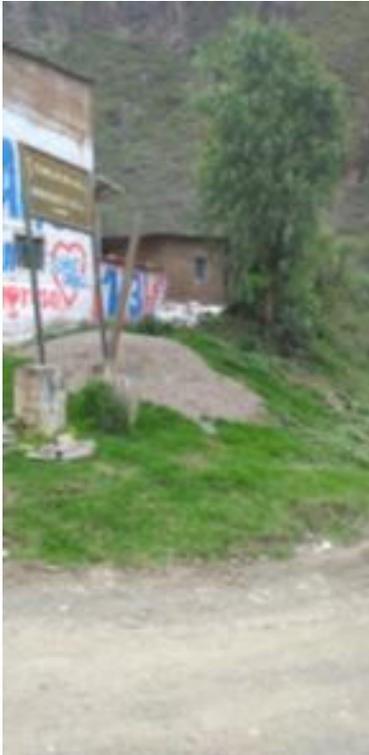
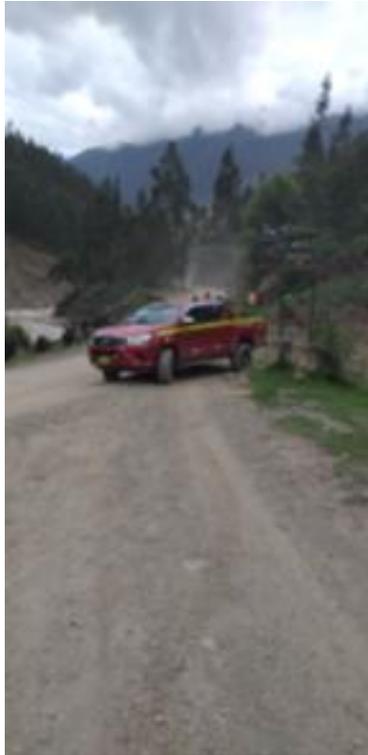
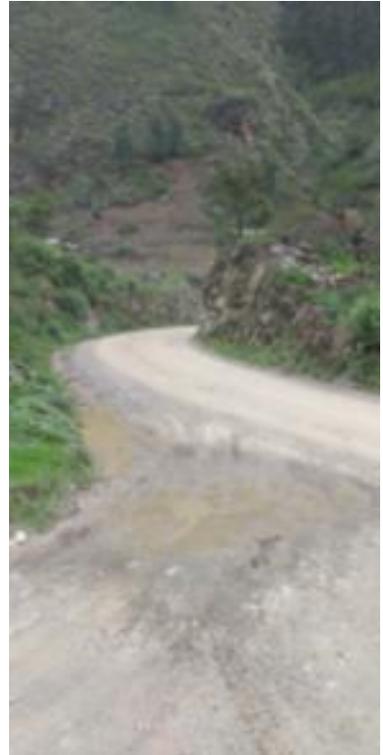
**Actividades:**  
PROGRESIVA KM 230+000  
VISITA DE MONITOREO AL FINAL DEL TRAMO II: DESVIO CHACAYAN

**CDescripcion\_\_\_\_\_:**  
En la progresiva KM. 230+000 se realiza visita de monitoreo al desvío Chacayán. Se observa en esta área no están realizando actividades de obra.

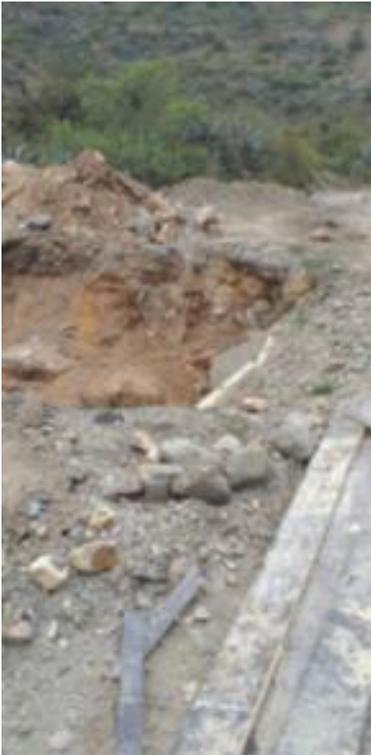
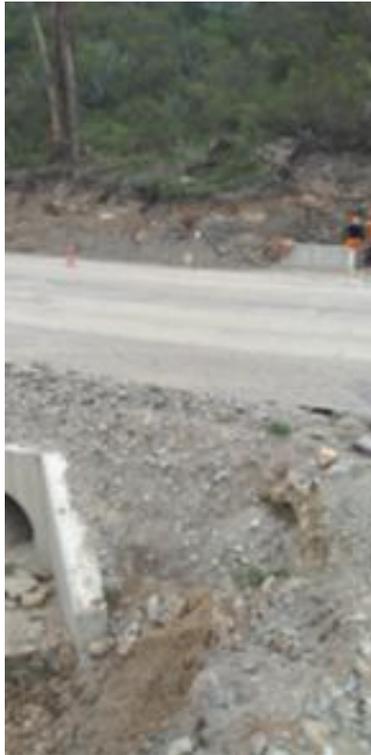
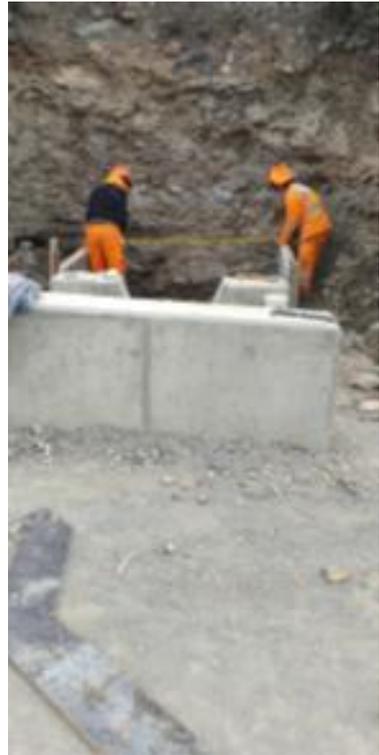
**Actividades:**  
PROGRESIVA KM. 229+480  
600.0 OBRAS DE ARTE Y DRENAJE: partida 601.A: EXCAVACION NO CLASIFICADA PARA ESTRUCTURA. Partida 612.A : ENCOFRADO Y DEENCOFRADO PARA OBRAS DE ARTE.

**CDescripcion** \_\_\_\_\_:  
En la progresiva Km. 229+480 se realiza las actividades de obras de arte y drenaje, donde se ha realizado la excavación en la salida del cabezal de alcantarilla ( lado derecho de la vía) y se realiza el encofrado en la entrada a la cajuela de alcantarilla ( lado izquierdo de la vía) utilizan equipo menor, una retroexcavadora. trabajan: 1 capataz, 3 obreros, 1 operador .

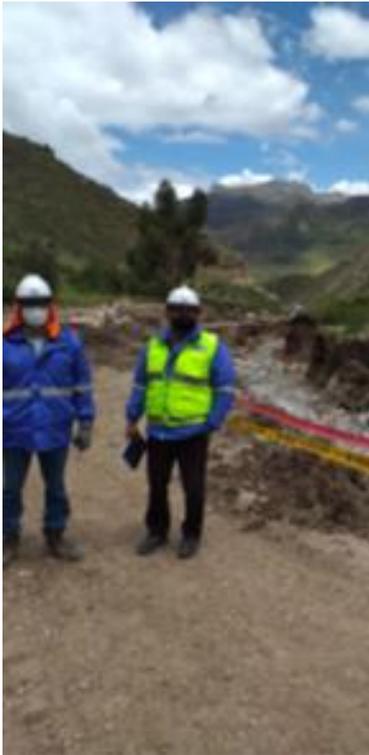
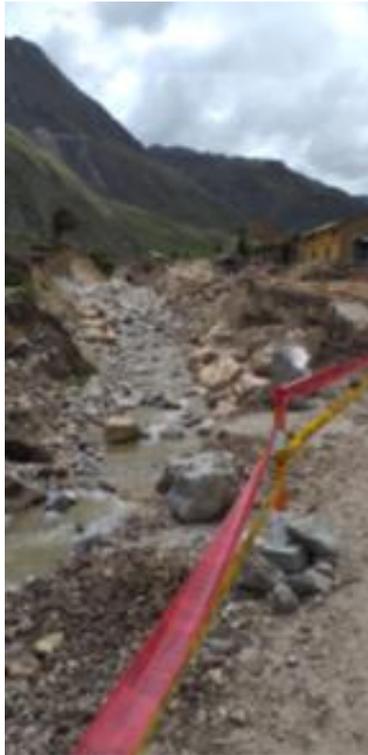
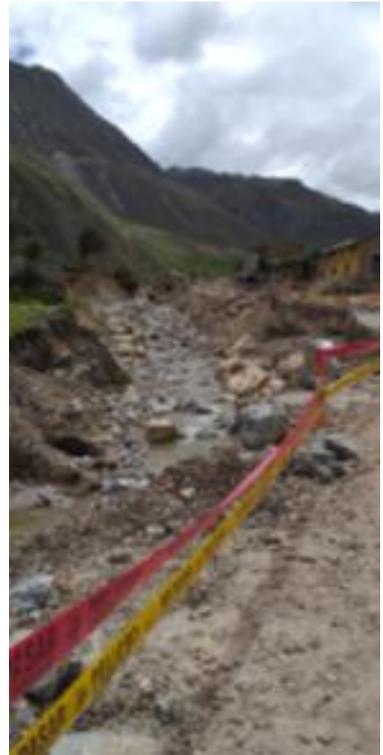
**Actividades:**  
PROGRESIVA KM. 201+520  
VISITA DE MONITOREO AL SECTOR RABI: Visita del nuevo Ing. residente a la zona afectada

8) Incidentes: la Noche del día Sábado 02 y el día Domingo 03 ha ocurrido una crecida de la laguna MiLPoPAMPA, ocasionando la inundación, y daño a la vía existente en la progresiva 201+520 en un tramo de 600 metros ocasionando colapso a la vía, actualmente continua que NO HAY PASO para vehiculos en este sector. hoy se observa que no hay actividades de emergencia en el sector.

**CDescripcion** \_\_\_\_\_:  
En la progresiva Km. 201+520 se realiza la visita de monitoreo a la zona afectada de la vía en el Sector Rabí. donde el nuevo Ing. Residente junto con el especialista de Producción de la Contratista realizan visita de inspección a la zona afectada. En el sitio, hoy no están realizando actividades puesto que esperan la autorización de la Supervisión para la inclusión de alcantarillas para la construcción de un pase vehicular provisional.
