BITACORA ELECTRÓNICA DE OBRA

Confirma Bitacora: Si
Nro Informe: 0010
Fecha Informe: 14-01-2021
Nombre De La Obra: Carretera Oyon- Ambo, Tramo II: Dv. Cerro de Pasco- Dv. Chacayan
Personal Encargado: BORIS WALTER AYLLÓN CARCELÉN

Panel Fotográfico de la Bitacora de Obras

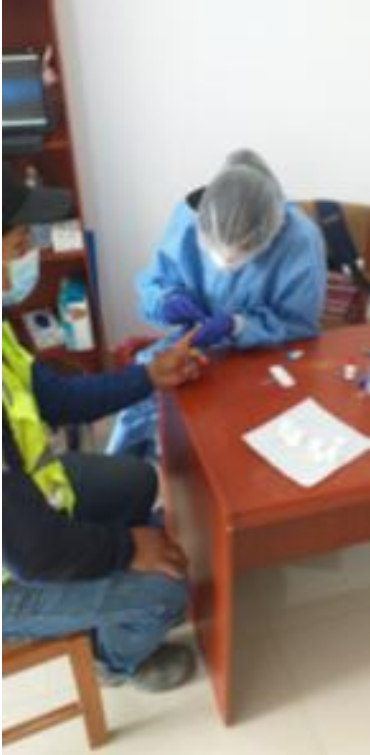
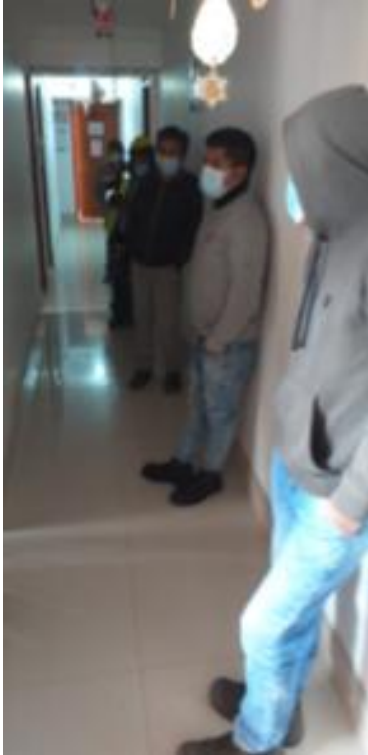
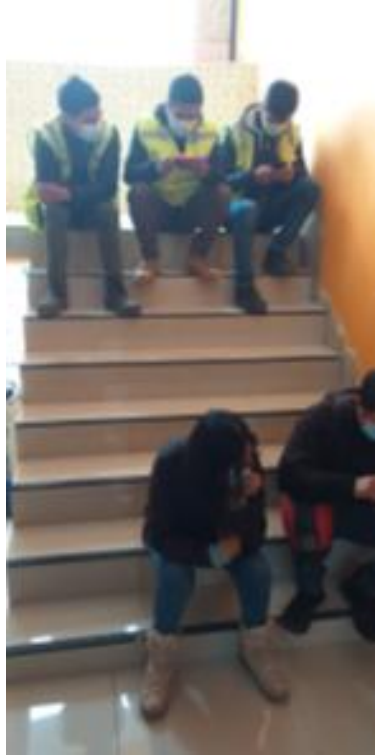
Actividades:
PROGRESIVA KM. 214+500
VISITA DE MONITOREO A LAS OFICINAS DE LA SUPERVISIÓN: Prueba rápida COVID 19 al personal de Supervisión.

CDescripcion_____:
En la progresiva Km. 214+500 en el poblado de Yanahuanca se realiza la visita a las oficinas de la Supervisión donde al personal se le realiza las pruebas rápidas de COVID-19 , se emitirá un informe una vez se tengan los resultados de la prueba rápida.

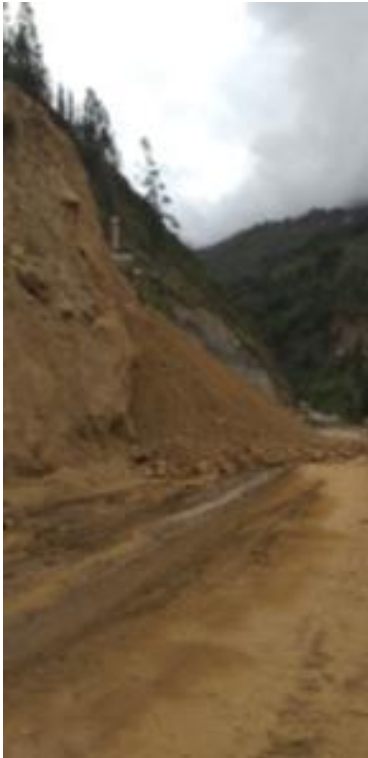
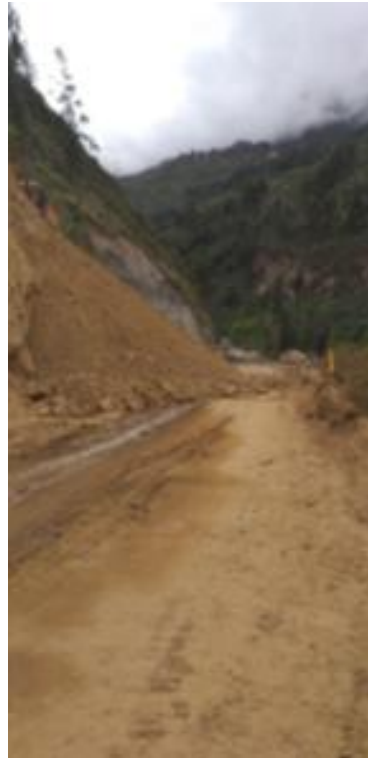
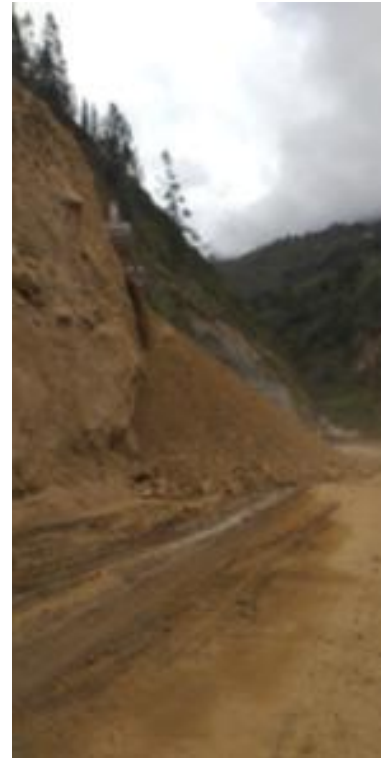
PROGRESIVA KM. 216+080

En la progresiva Km. 216+080 se realiza la excavación en explanaciones en material común .Se utiliza una excavadora de oruga que trabaja excavando en una terraza y un equipo cargador frontal para la remoción del material excavado. trabajan: 1 capataz, 1 técnico de seguridad, 2 operadores, 2 obreros, 2 vigías.

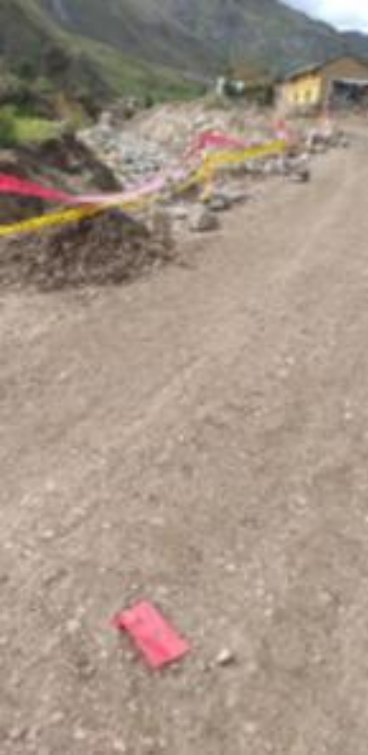
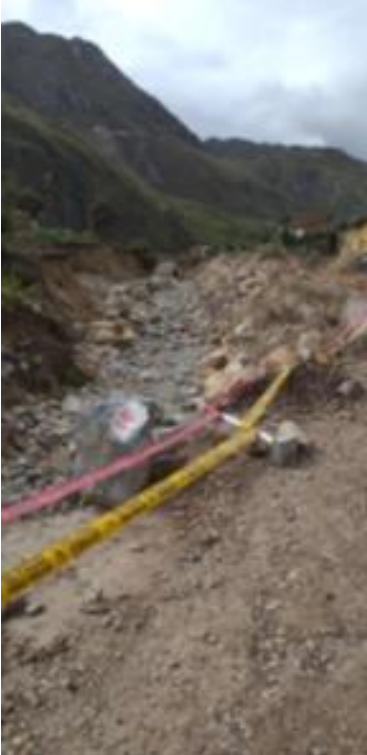
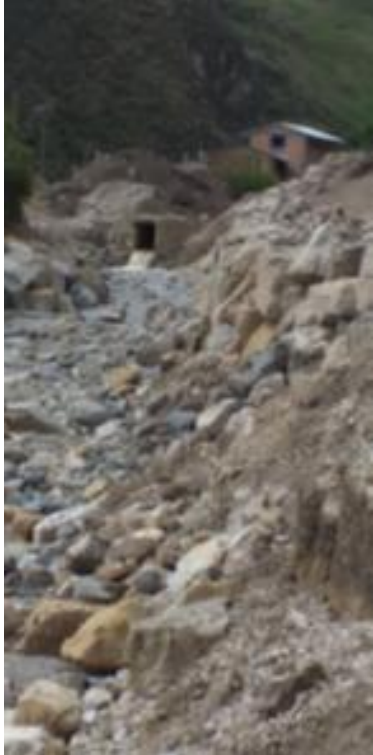
Actividades:
PROGRESIVA KM. 201+520 AL KM. 201+780
VISITA DE MONITOREO EN EL SECTOR RABI: REPLANTEO DE VIA DE ACCESO DE EMERGENCIA

CDescripcion _____:
En la progresiva Km. 201+520 al Km. 201+780 se realiza el monitoreo a la zona afectada en el sector rabi, se verifica que han dejado replantado el eje de la via de acceso de emergencia que se construirá. En el sitio se observa que no se esta realizando ninguna actividad en el sector. NO HAY PASO DE VEHICULOS

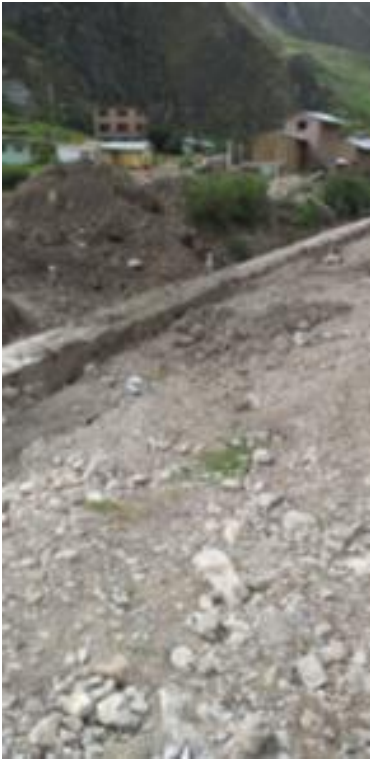
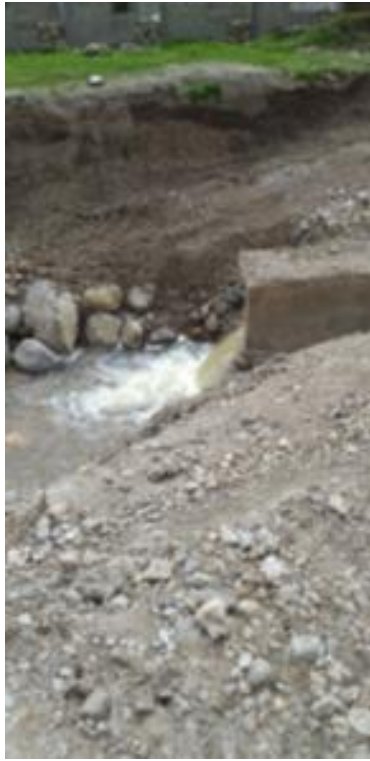
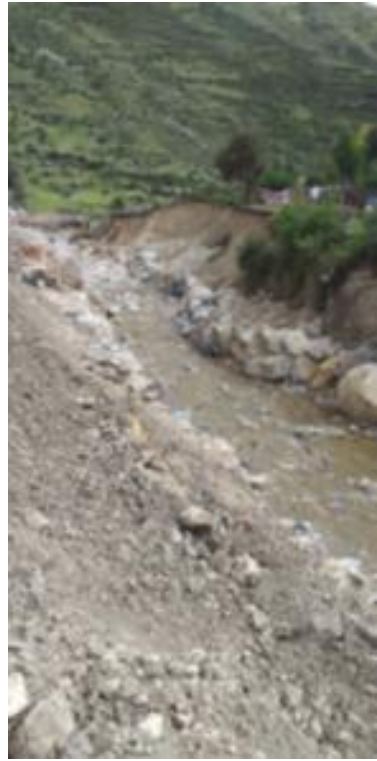
Actividades:
PROGRESIVA KM. 201+520
VISITA DE MONITOREO EN EL SECTOR RABI: NO HAY PASO DE VEHICULOS, NO HAY ACTIVIDAD DE EMERGENCIA EN EL SECTOR.

CDescripcion_____:
En la progresiva KM. 201+520 se realiza visita de monitoreo en el sector Rabi. en zona de descarga, donde se observa que ha bajado considerablemente el caudal de agua y no están realizando ninguna actividad para mejorar y dar pase de vehículos de un sector a otro.

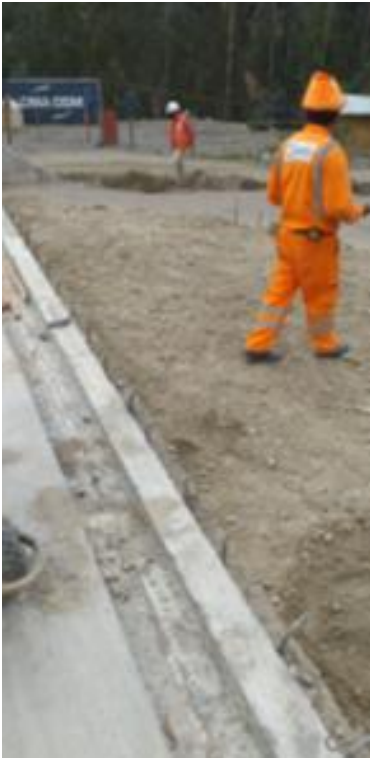
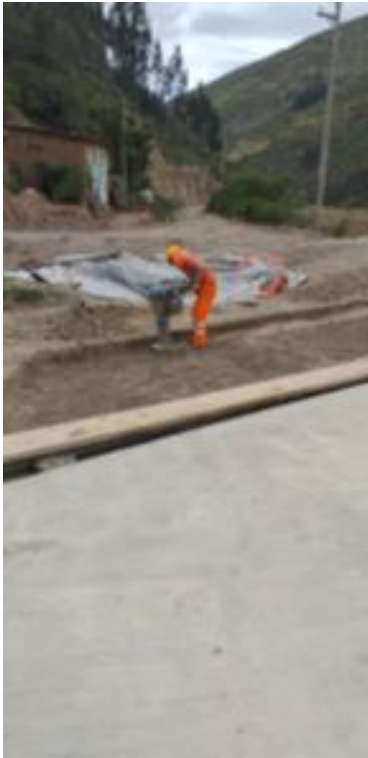
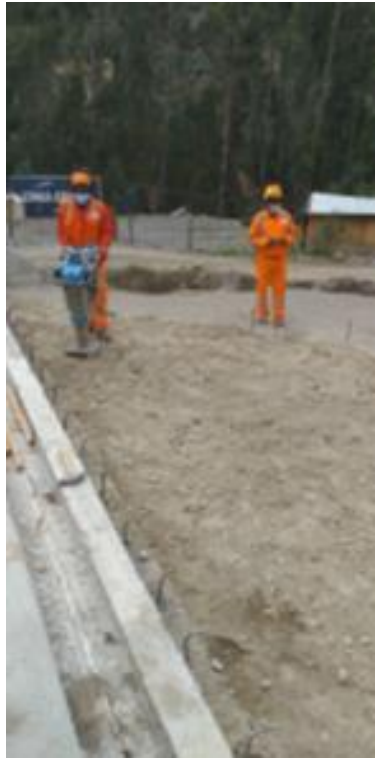
Actividades:
PROGRESIVA KM. 219+785.09
1000.0 PUENTES MENORES: 1000.3 ESTRIBOS: Partida 601. C EXCAVACION PARA ESTRUCTURAS EN MATERIAL SECO. Partida 605.A RELLENO PARA ESTRUCTURAS: PUENTE CIPRES

CDescripcion _____:
En la progresiva Km. 219+785.09 se realiza la excavación en la zona de relleno del estribo derecho del Puente Ciprés y se rellena en la zona de relleno del estribo izquierdo, se ha replanteado el lugar donde se ejecutaran las losas de aproximación del PUENTE CIPRES. Se utiliza dos vibroapisonadores y herramientas menores. Trabajan: 1 capataz, 4 obreros

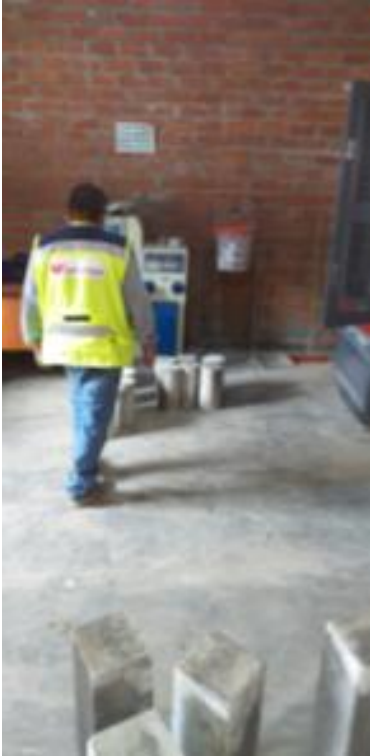
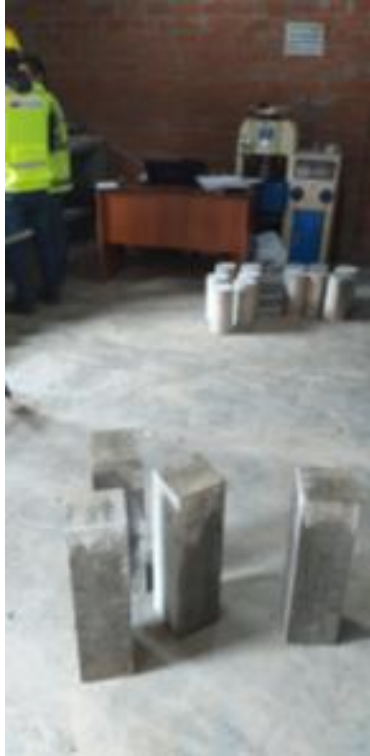
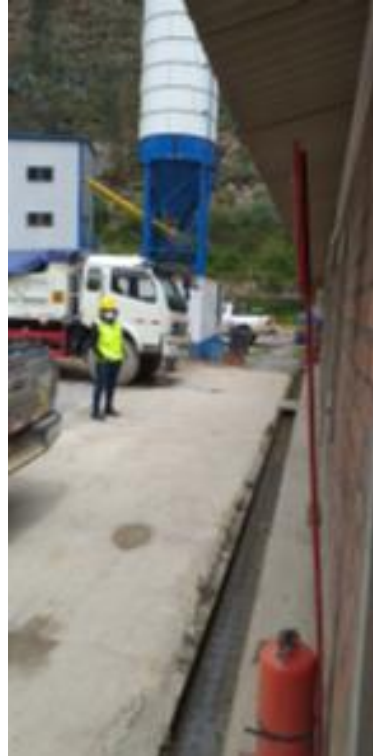
Actividades:
PROGRESIVA KM. 219+400
VISITA DE MONITOREO AL LABORATORIO DE SUELOS DE LA CONTRATISTA:
ENSAYOS DE ROTURA DE CILINDROS DE CONCRETO DE PAVIMENTOS

CDescripcion _____:
En la progresiva KM. 219+400 se realiza la visita de monitoreo al laboratorio de suelos ubicados dentro de la planta de concreto y campamento de la Contratista, se realizan los ensayos de rotura de los cilindros de concreto a los 28 dias del pavimento de concreto hidraulico realizado en el mes de diciembre. Se utiliza dos equipos de ensayos de compresión hidráulica de la Contratista. la primera para los ensayos de rotura a compresión y el otro equipo para realizar los ensayos de rotura a flexo tracción.

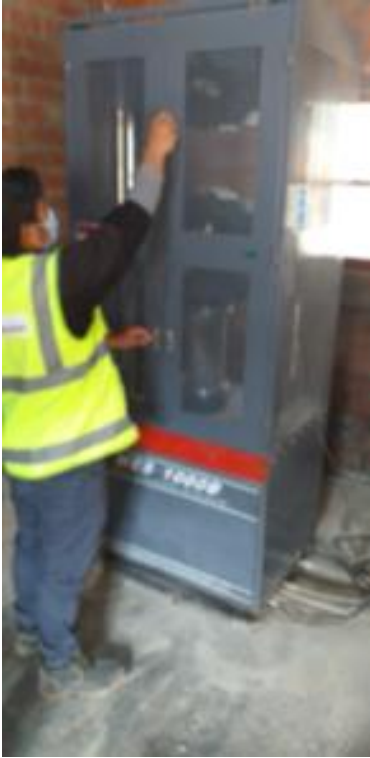
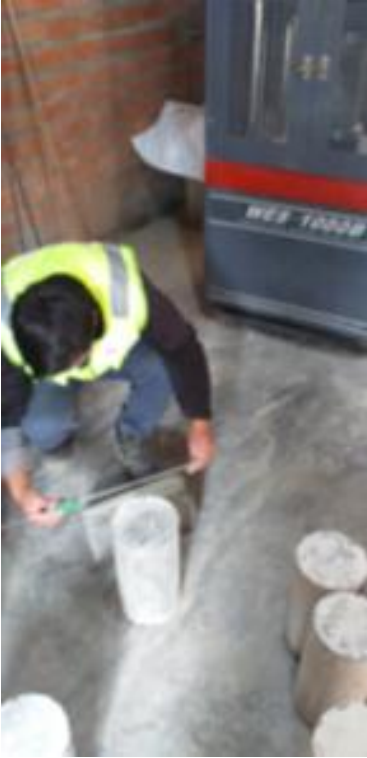
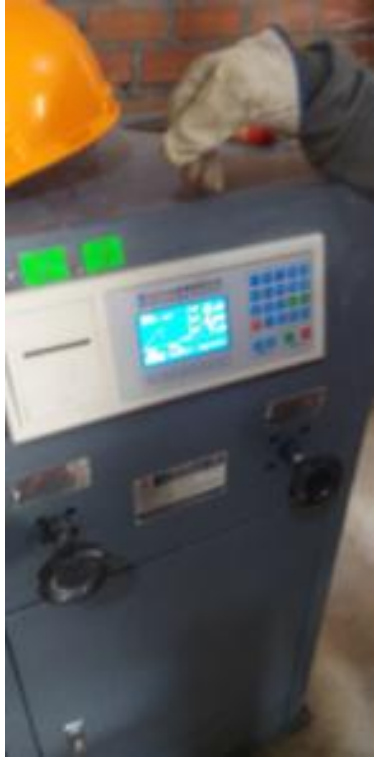
Actividades:
PROGRESIVA KM. 219+400
VISITA DE MONITOREO AL LABORATORIO DE SUELOS DE LA CONTRATISTA:
ENSAYOS A COMPRESION

CDescripcion _____:
En la progresiva KM. 219+400 se realiza la visita de monitoreo al laboratorio de suelos ubicados dentro de la planta de concreto y campamento de la Contratista, se realizan los ensayos de rotura de los cilindros de concreto a los 28 días del pavimento de concreto hidráulico realizado en el día 17-12-2020 dentro de la progresiva km. 181+561 al Km. 181+663 en el lado derecho . Se utiliza un equipo de ensayos de compresión hidráulica de la Contratista, para los ensayos de rotura a compresión. La rotura ocurrió a los 943.44 kilo newton. es decir una resistencia superior a 350 kg/cm2 a los 28 días.

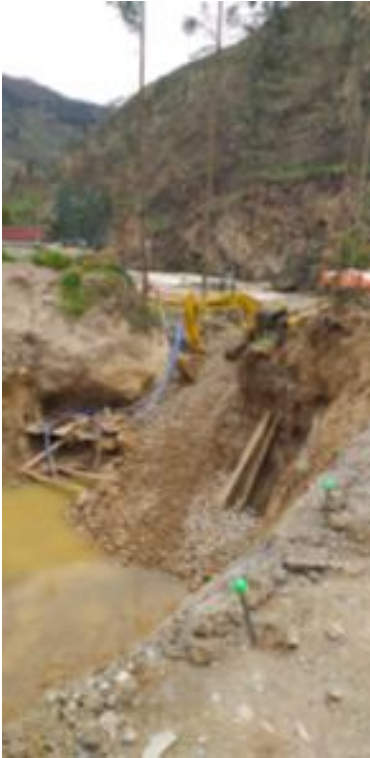
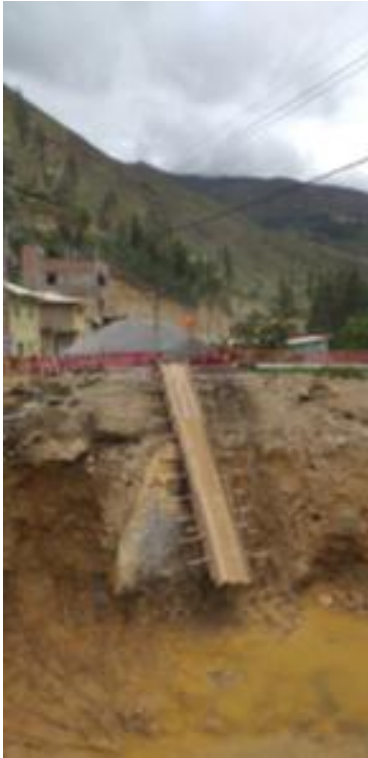
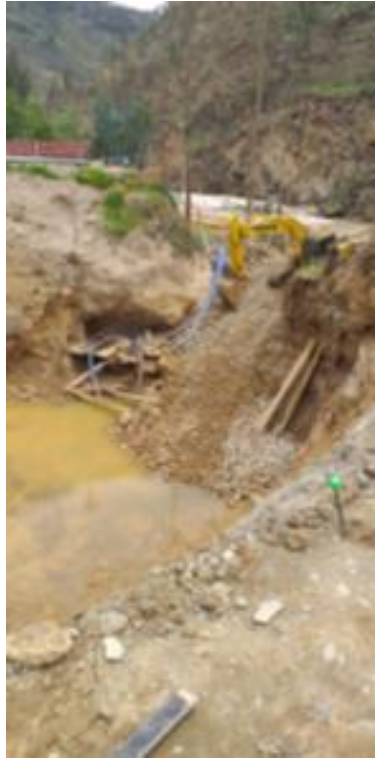
Actividades:
PROGRESIVA KM. 223+325
VISITA DE MONITOREO AL PUENTE MENOR: MICHIVILCA

CDescripcion_____:
En la progresiva KM. 223+325 se realiza visita de monitoreo al puente menor Michivilca, donde se observa que no hay actividades en el sitio. se observo la maquinaria : una excavadora de oruga sin actividad.

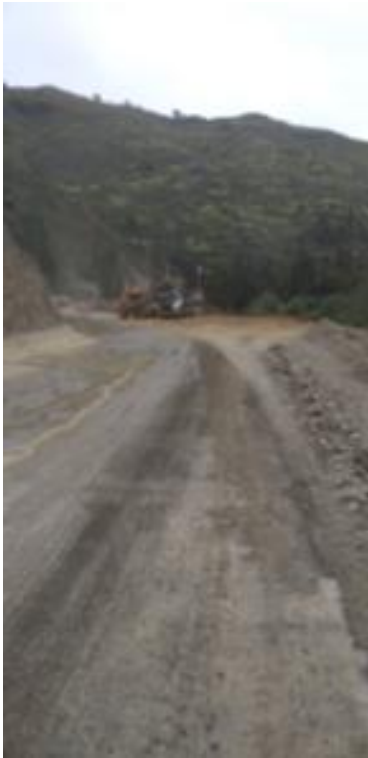
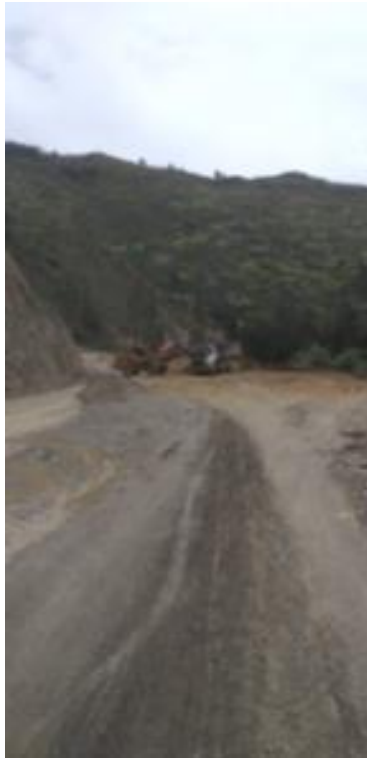
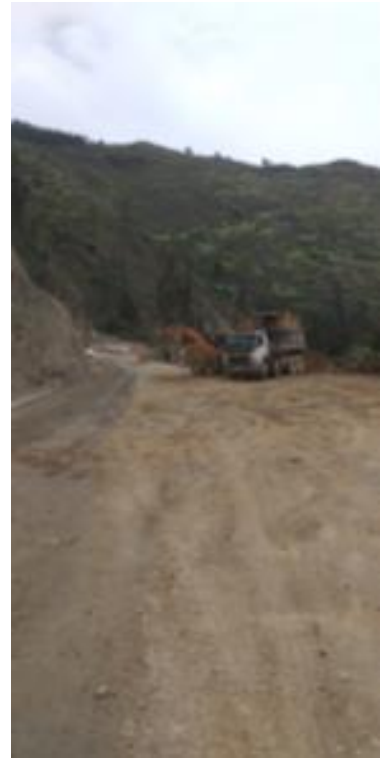
PROGRESIVA KM. 225+100
700.0 TRANSPORTES: Partida 700.H TRANSPORTE DE ELIMINACIÓN DE MATERIAL A DME PARA D>1 KM.

En la progresiva Km. 225+100 se realiza el transporte de material de eliminación hacia el DME del Km. 220+250. Se utiliza un equipo cargador y cuatro volquetes Trabajan: 1 capataz, 1 operador, 4 choferes, 2 vigias.
