## BITACORA ELECTRÓNICA DE OBRA

<b>Confirma Bitacora:</b> Si	<b>Nro Informe:</b> 32	<b>Fecha Informe:</b> 14-01-2021	<b>Nombre De La Obra:</b> Corredor vial Lima-Canta-Huayllay-Dv. Cochamarca-Emp. PE 3N Obras de Rehabilitación y Mejoramiento	<b>Personal Encargado:</b> M A N U E L J A V I E R FLORENCIO RADO
---------------------------------	---------------------------	-------------------------------------	---	--

SALDO DE OBRA INICIAL (OI): TRAMO 2: CANTA – HUAYLLAY DEL MEJORAMIENTO, REHABILITACIÓN Y CONSERVACIÓN POR NIVELES DE SERVICIO Y OPERACIÓN DEL CORREDOR VIAL, LIMA – CANTA – HUAYLLAY – DV. COCHAMARCA – EMP.PE 3N  
CONTRATISTA: CHINA ROAD AND BRIDGE CORPORATION SUCURSAL PERU (CONTRATO N° 103-2019-MTC/20)  
SUPERVISOR: CONSORCIO CESEL - CAL Y MAYOR (CONTRATO DE CONSULTORIA DE OBRA N° 077-2014-MTC/20)

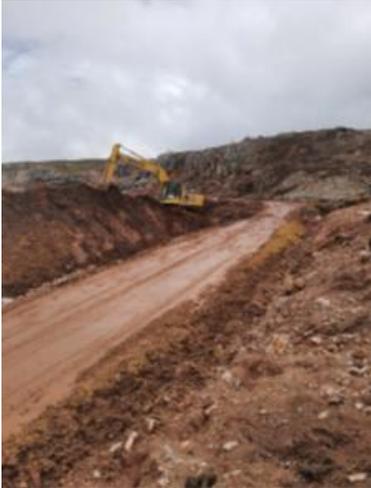
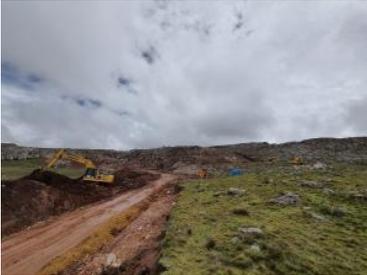
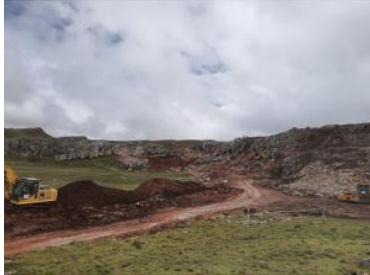
**Actividades:**  
OBRA INICIAL (OI): TRAMO 2: CANTA - HUAYLLAY  
CANTERA DEL KM 83+700 LD

**CDescripcion** \_\_\_\_\_ :  
SE CONSTATÓ QUE SE REALIZAN TRABAJOS Y ACTIVIDADES EN LA CANTERA DEL KM 83+700 LD EN SU ETAPA DE EXTRACCIÓN DE MATERIALES CON UN PEON Y UNA EXCAVADORA. TAMBIÉN SE VERIFICO QUE SE REALIZAN TRABAJOS DE MEJORAMIENTO DEL ACCESO CON UNA EXCAVADORA Y UN RODILLO CON SU OPERARIO. TAMBIÉN SE TOMO CONOCIMIENTO QUE SE SUBCONTRATO A UNA EMPRESA PARA ACTIVIDADES DE VOLADURA DE ROCA EN LA MENCIONADA CANTERA.

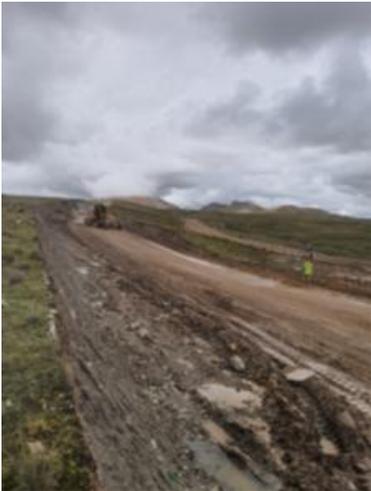
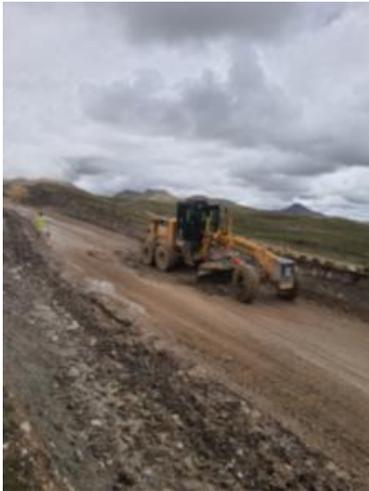
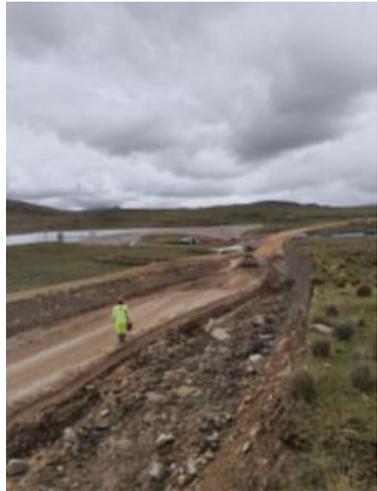
**Actividades:**  
OBRA INICIAL (OI): TRAMO 2: CANTA - HUAYLLAY  
SECTOR ENTRE LAS PROGRESIVAS DEL KM 79+800 AL KM 80+000  
MANTENIMIENTO DE TRANSITO Y SEGURIDAD VIAL

**CDescripcion** \_\_\_\_\_:  
SE CONSTATÓ QUE SE REALIZAN TRABAJOS Y ACTIVIDADES DE MANTENIMIENTO DE TRANSITO Y SEGURIDAD VIAL ENTRE LAS PROGRESIVAS DEL KM 79+800 AL KM 80+000 CON UN PEON, UN RESPONSABLE, UNA MOTONIVELADORA Y UN RODILLO CON SU OPERARIO, CON SU VIGIA.

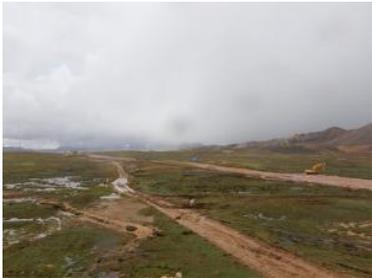
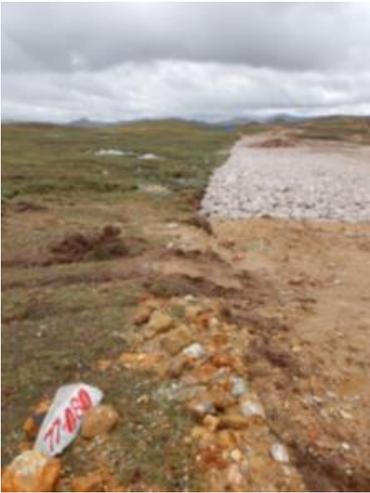
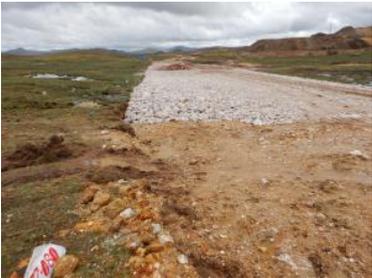
**Actividades:**  
OBRA INICIAL (OI): TRAMO 2: CANTA - HUAYLLAY  
SECTOR ENTRE LAS PROGRESIVAS DEL KM 77+090 AL KM 77+500  
PEDRAPLENES

**CDescripcion** \_\_\_\_\_:  
SE CONSTATÓ QUE SE REALIZAN TRABAJOS Y ACTIVIDADES DE PEDRAPLENES CONSISTENTES EN SU ETAPA DE CONFORMACIÓN DEL MATERIAL CON UN PEON Y UNA EXCAVADORA CON SU OPERARIO, UTILIZANDO MATERIAL PROVENIENTE DE LAS CANTERAS DEL KM 83+700.

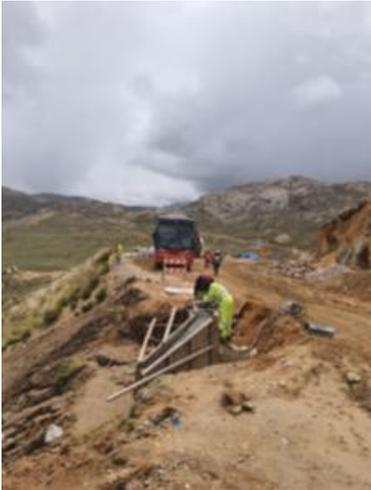
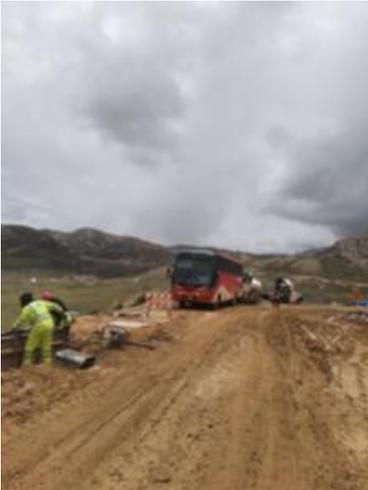
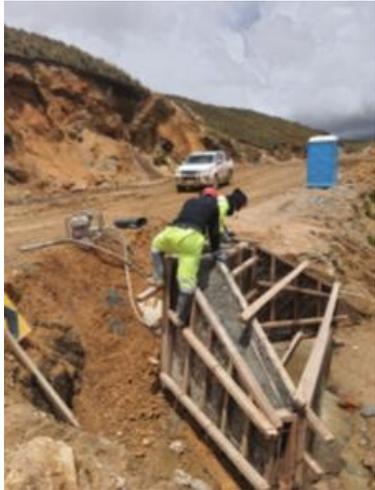
**Actividades:**  
OBRA INICIAL (OI): TRAMO 2: CANTA - HUAYLLAY  
SECTOR EN LA PROGRESIVA DEL KM 72+220  
CONCRETO CLASE E (f'c=175 Kg/cm<sup>2</sup>)

**CDescripcion** \_\_\_\_\_:  
SE VISUALIZÓ LA COLOCACIÓN DE CONCRETO CLASE E (f'c=175 Kg/cm<sup>2</sup>) EN EL CABEZAL DE SALIDA DE LA ALCANTARILLA TMC LOCALIZADO EN LA PROGRESIVA DEL KM 72+220, CON LA PARTICIPACION DE DOS PEONES, UN OPERARIO, UN OFICIAL, UN CAPATAZ, UN VIBRADOR , UNA CISTERNA Y UN EQUIPO CARMIX
