BITACORA ELECTRÓNICA DE OBRA

Confir ma Bitacora: Si
Nro Informe: 28
Fecha Informe: 14-01-2021
Nombre De La Obra: Carretera Oyon - Ambo, Tramo I: Oyon - Desvío Cerro de Pasco
Personal Encargado: LUZMILA GUERRA MOTTA

Asunto:
MEJORAMIENTO DE LA CARRETERA OYON - AMBO TRAMO 1: OYON DV. CERRO DE PASCO

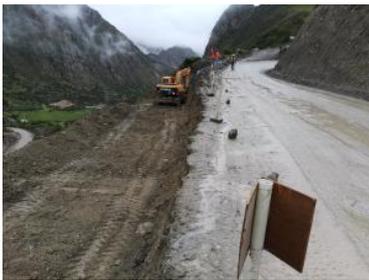
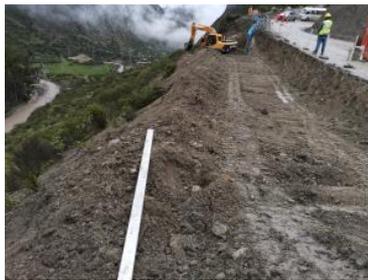
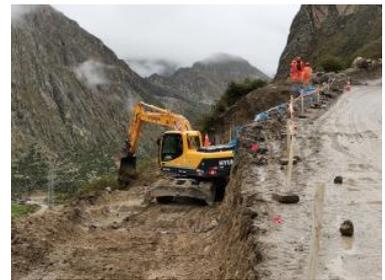
PROGRESIVA: MUROS DE CONTENCION: KM 139+564 A KM 139+584, KM 142+864 AL KM 142+947, KM 144+320 AL KM 144+356, KM 144+455 AL KM 144+503, KM 147+313 AL KM 147+375, KM 147+600 AL KM 147+620, KM 148+720 AL KM 148+735 Y KM 152+007 AL KM 152+027
 ALCANTARILLA TIPO MARCO: KM 148+727, TIPO TMC: KM 145+473, 145+212 139+145
 CANAL DEL KM 150+300 AL KM 150+500 APROXIMADAMENTE
 600.OBRAS DE ARTE Y DRENAJE
 601.AEXCAVACIÓN NO CLASIFICADA PARA ESTRUCTURAS
 605.A1RELLENO PARA ESTRUCTURAS CON MATERIAL PROPIO
 612.AENCOFRADO Y DEENCOFRADO PARA OBRAS DE ARTE
 649.BTUBO DE PVC-SAP CLASE 10, D=2"
 615.A ACERO DE REFUERZO FY =4200 KG/CM2.
 650.HGEOTEXTIL NO TEJIDO CIASE 2
 655.CJUNTA TIPO 1 PARA MUROS
 655.IJUNTA DE CONSTRUCCIÓN WATER STOP

PERSONAL VERIFICADO EN CAMPO: 4 CAPATAZ, 25 OPERARIO, 23 OFICIAL, 28 PEÓN Y 6 VIGÍA
 EQUIPOS: 1 EXCAVADORA SOBRE ORUGA, 1 EXCAVADORA SOBRE NEUMATICO, 1 RODILLO ERMERO Y 1 RETROEXCAVADORA CON SUS RESPECTIVOS OPERADORES, ADEMAS DE 6 VIBROPISON, 1 VIBRADORA DE CONCRETO, 1 TORRE DE ILUMINACION
 ACTIVIDADES VERIFICADAS POR PERSONAL PROFESIONAL, TECNICO Y AUXILIAR DEL CONTRATISTA Y LA SUPERVISION DE OBRA.

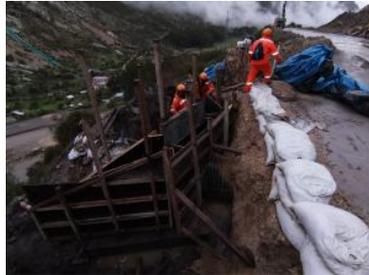
SE APRECIA EN EL KM 145+212 EL PROCESO DE ENCOFRADO EN CABEZA DE SALIDA PARA ALCANTARILLA TIPO TMC (FOTO N° 2)
