BITACORA ELECTRÓNICA DE OBRA

Confirma Bitacora: Si
Nro Informe: 0011
Fecha Informe: 15-01-2021
Nombre De La Obra: Carretera Oyon- Ambo, Tramo II: Dv. Cerro de Pasco- Dv. Chacayan
Personal Encargado: BORIS WALTER AYLLÓN CARCELÉN

Panel Fotográfico de la Bitacora de Obras

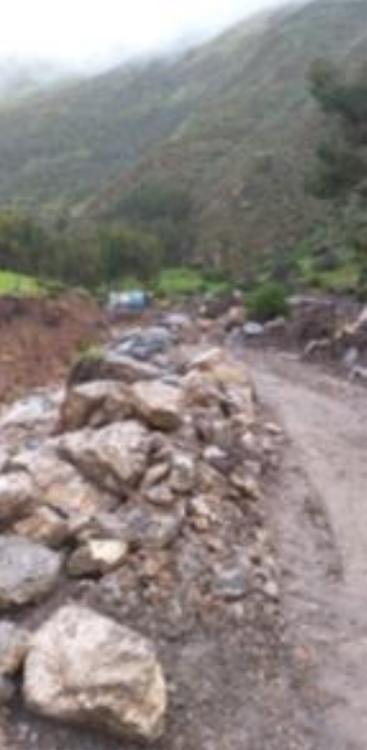
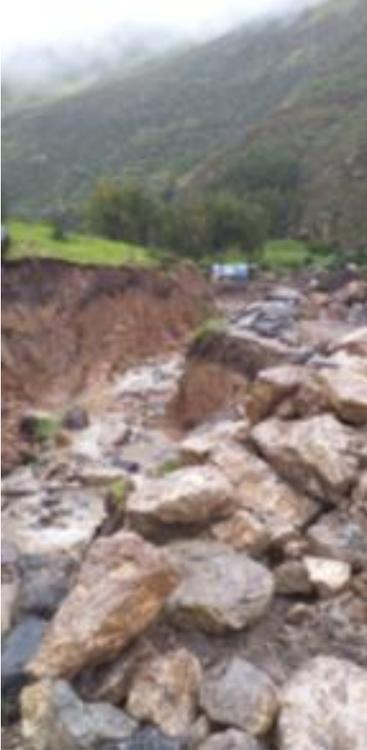
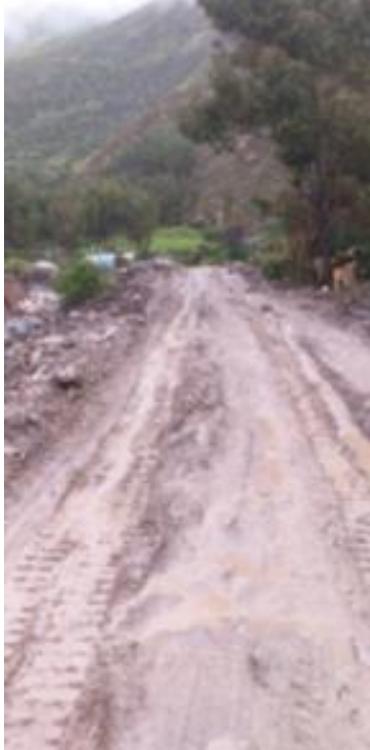
Actividades:
PROGRESIVA KM. 201+520 a 201+760 VISITA DE MONITOREO EN EL SECTOR RABI: NO HAY PASO DE VEHICULOS, NO HAY CONTINUIDAD DE LOS TRABAJOS DE CONSTRUCCION DE ACCESO DE EMERGENCIA EN EL SECTOR.

CDescripcion_____:
Entre las progresivas km. 201+520 a 201+760 Se realiza visita de monitoreo al sector rabi. se observa que han paralizado las actividades de construcción del acceso de emergencia para dar paso hacia la progresiva km. 181+000 (desvio Cerro de pasco). En la zona esta lloviendo

Se recomienda al Contratista continuar con las actividades de emergencia en el Sector Rabí, para dar paso vehicular hacia la progresiva km. 181+000 (desvio cerro de Pasco)

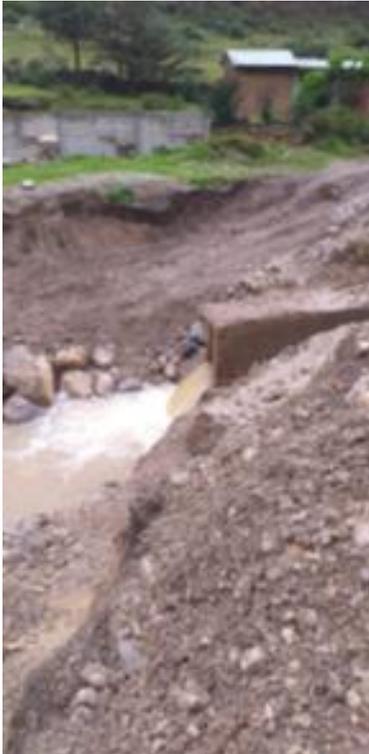
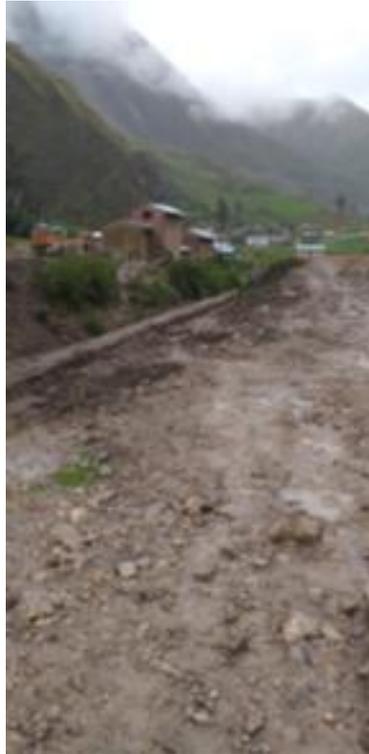
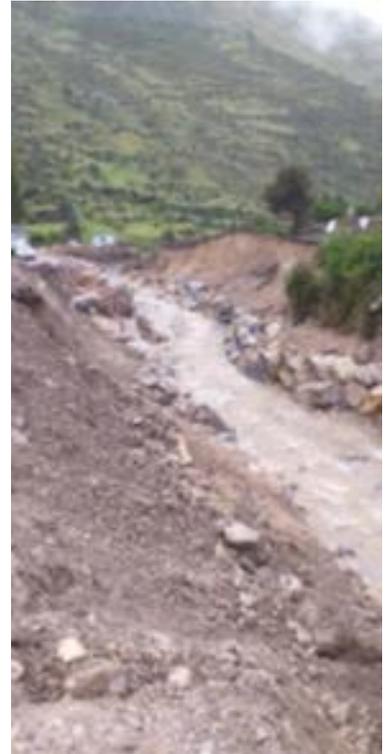
PROGRESIVA KM. 201+520
VISITA DE MONITOREO EN EL SECTOR RABI: NO HAY PASO DE VEHICULOS, NO HAY ACTIVIDAD DE EMERGENCIA EN EL SECTOR. ESTA LLOVIENDO CONSTANTEMENTE

En la progresiva KM. 201+520 se realiza visita de monitoreo en el sector Rabi. en zona de descarga, donde se observa que ha bajado considerablemente el caudal de agua y no están realizando ninguna actividad para mejorar y dar pase de vehículos de un sector a otro. hoy esta lloviendo en todo el sector.

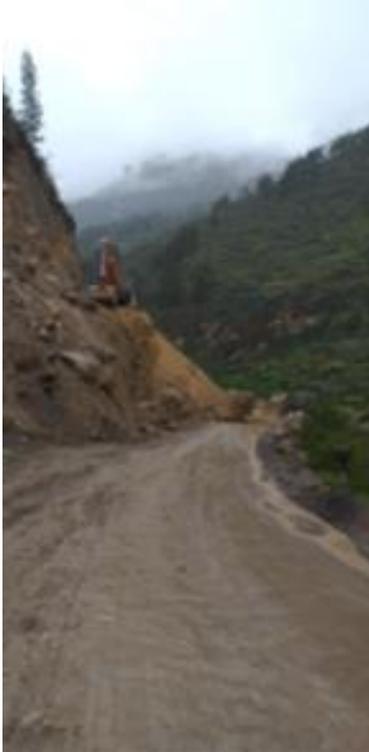
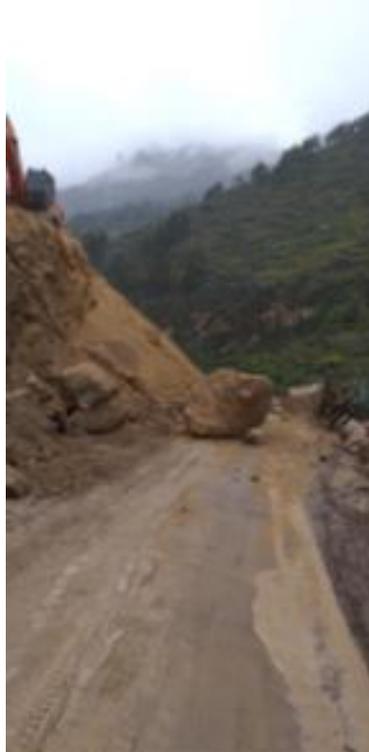
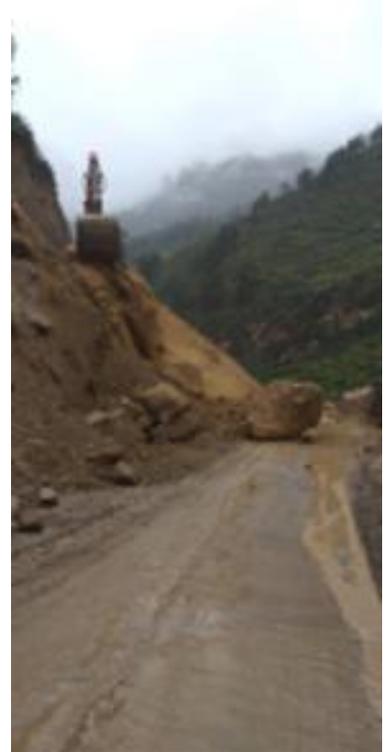
PROGRESIVA KM. 216+080

200.0 MOVIMIENTO DE TIERRAS: Partida 205.A EXCAVACION EN EXPLANACIONES EN MATERIAL COMUN:

En la progresiva Km. 216+080 se realiza la excavación en explanaciones en material común .Se utiliza una excavadora de oruga que trabaja excavando en una terraza y un equipo cargador frontal para la remoción del material excavado. trabajan: 1 capataz, 1 técnico de seguridad, 2 operadores, 2 obreros, 2 vigías.

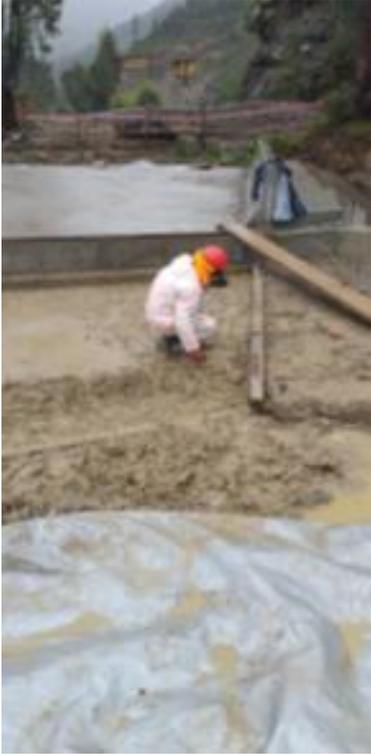
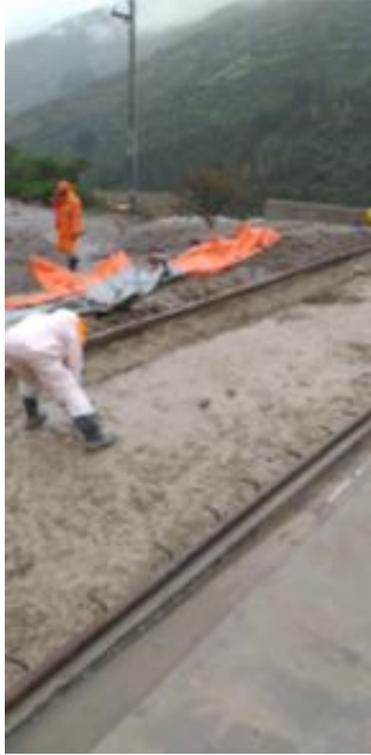
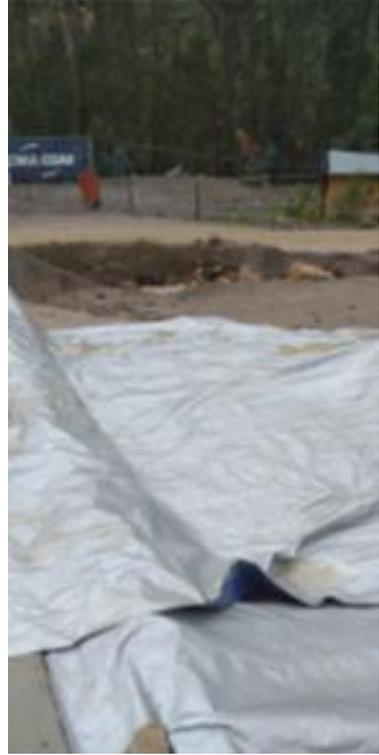
Actividades:
PROGRESIVA KM. 219+785.09
1000.0 PUENTES MENORES: 1000.3 ESTRIBOS: Partida 605.A RELLENO PARA ESTRUCTURAS: PUENTE CIPRES

CDescripcion _____:
En la progresiva Km. 219+785.09 se rellena en la zona de relleno del estribo izquierdo y derecho , se ha replanteado el lugar donde se ejecutaran las losas de aproximación del PUENTE CIPRES. Se utiliza dos vibroapisonadores y herramientas menores. Trabajan: 1 capataz, 4 obreros. La lluvia imposibilita ejecución de trabajos

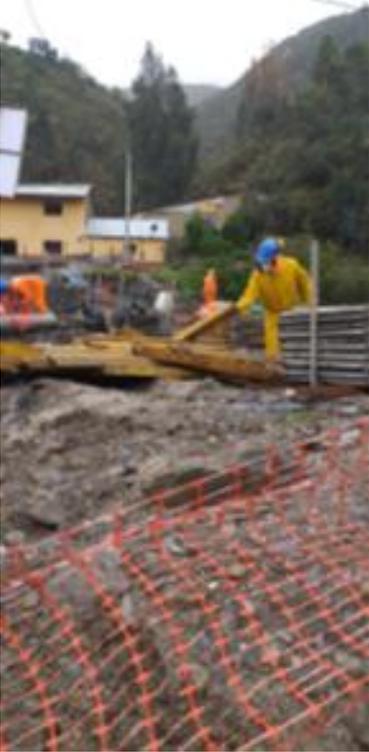
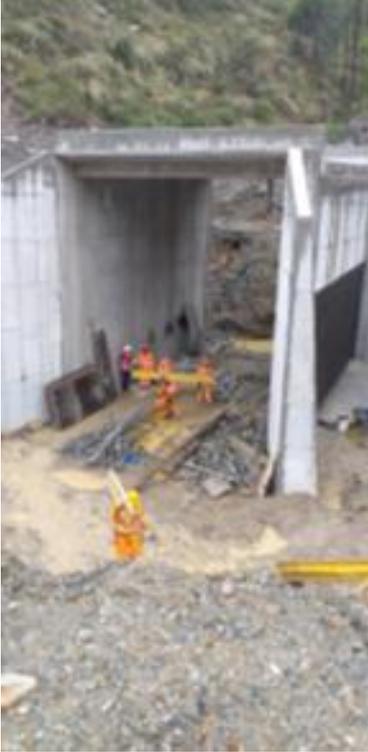
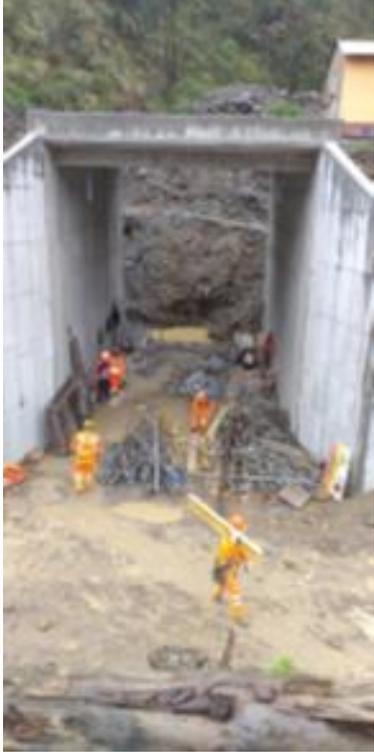
Actividades:
PROGRESIVA KM. 225+369
VISITA DE MONITOREO EN PUENTE MENOR: JATUNGAGRA: DESENCOFRADO DEL PUENTE FALSO

CDescripcion _____:
En la progresiva KM. 225+369 se realiza visita de monitoreo en el puente menor: Jatungagra,; se realiza el desencofrado del puente falso, donde se retira y acomoda los materiales para su transporte. trabajan: 1 capataz, 8 obreros

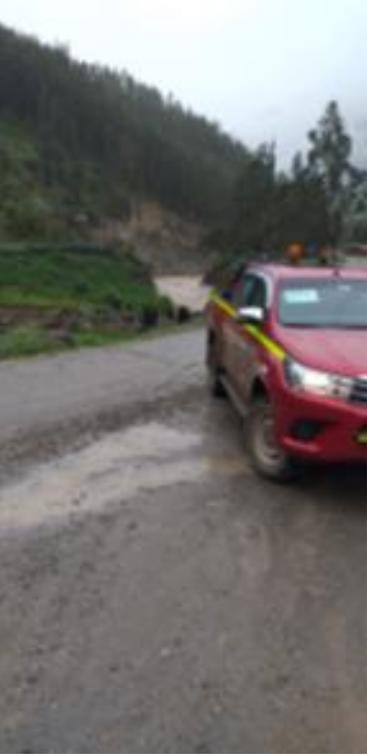
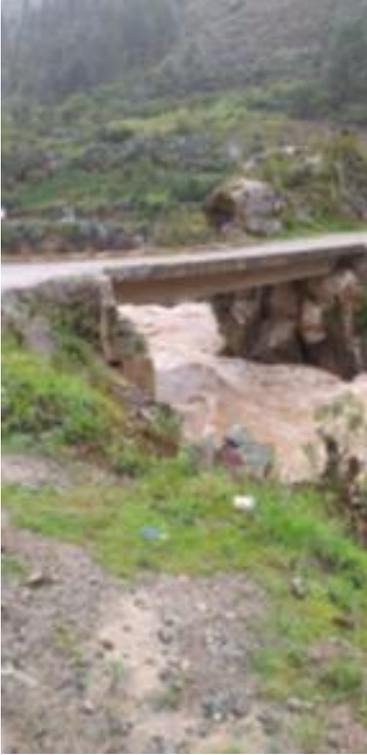
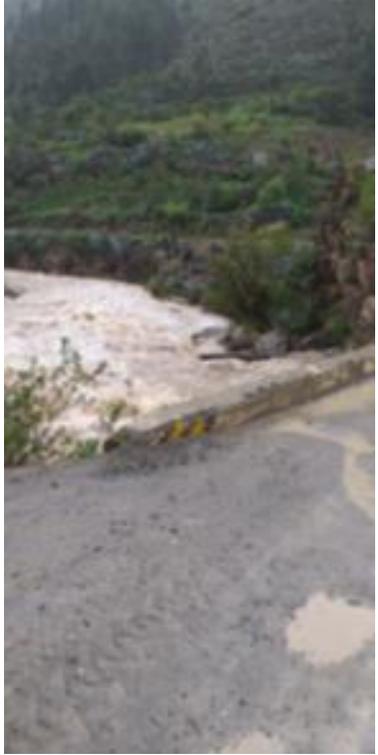
Actividades:
PROGRESIVA KM. 230+000
VISITA DE MONITOREO AL FINAL DEL TRAMO II: DESVIO CHACAYAN

CDescripcion _____:
En la progresiva km. 230+000 se realiza nuevamente la visita al desvio Chacayán , donde continua sin actividades.

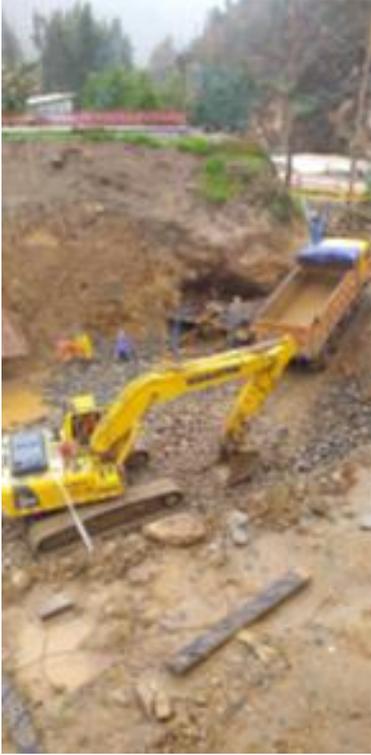
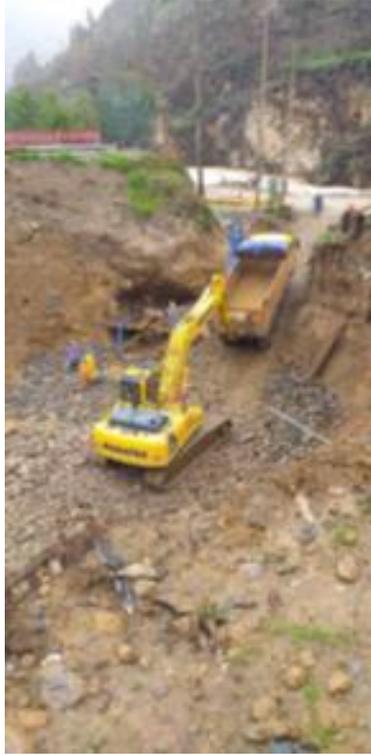
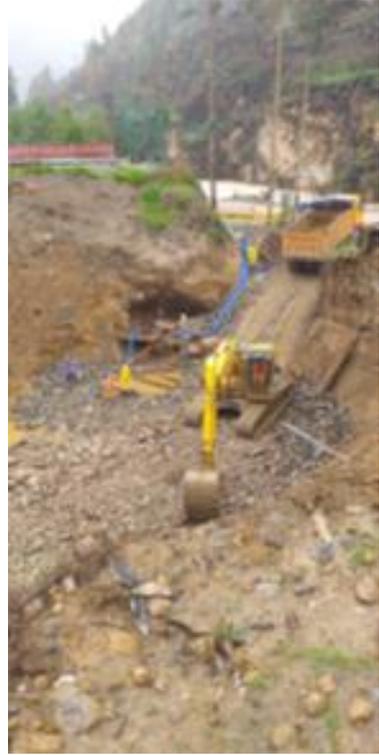
Actividades:
PROGRESIVA KM. 223+325
VISITA DE MONITOREO AL PUENTE MENOR : MICHIVILCA

CDescripcion_____:
En la progresiva km. 223+325 se realiza visita de monitoreo al puente michivilca, donde se ha excavado el material suelto en los cimientos y se ha procedido a la colocación de enrocado y material filtro en toda el área de los cimientos del puente. Se utiliza una excavadora de oruga, trabajan : 1 capataz, 1 técnico de seguridad, 4 obreros, 2 vigias, 1 operador
