BITACORA ELECTRÓNICA DE OBRA

Confirma Bitacora: Si
Nro Informe: 30
Fecha Informe: 16-01-2021
Nombre De La Obra: Carretera Oyon - Ambo, Tramo I: Oyon - Desvío Cerro de Pasco
Personal Encargado: LUZMILA GUERRA MOTTA

MEJORAMIENTO DE LA CARRETERA OYON - AMBO TRAMO 1: OYON DV. CERRO DE PASCO

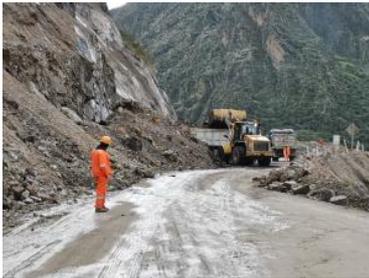
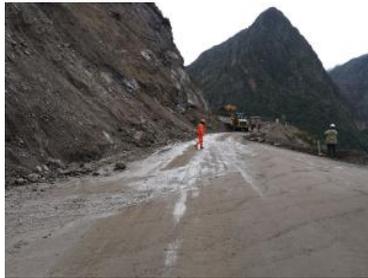
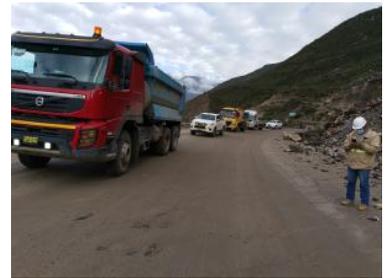
PROGRESIVA: KM 135+300 Y KM 140+100 APROXIMADAMENTE
200.0MOVIMIENTO DE TIERRAS
206.AREMOCIÓN DE DERRUMBES
900.0PROTECCION AMBIENTAL
907PROGRAMA DE CIERRE DE OBRA
907.CACONDICIONAMIENTO DE DESECHOS Y MATERIAL EXCEDENTE

PERSONAL VERIFICADO EN CAMPO: 1 CAPATAZ, 4 PERSONAL DE PISO Y 4 VIGÍA
EQUIPOS: 2 CARGADOR FRONTAL, 6 VOLQUETES Y 1 TRACTOR SOBRE ORUGA
CON SUS RESPECTIVOS OPERADORES.
EL MATERIAL EXCEDENTE ES TRANSPORTADO AL DME N° 4 - KM 154+170
LAS FOTOGRAFÍAS MUESTRAN LA REMOCIÓN DE DERRUMBES EN EL KM
140+100 APROXIMADAMENTE

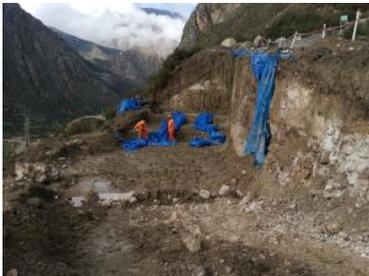
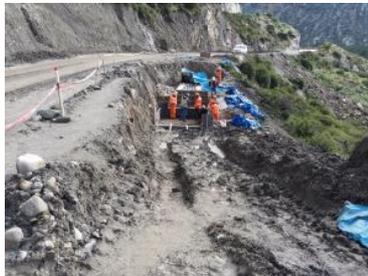
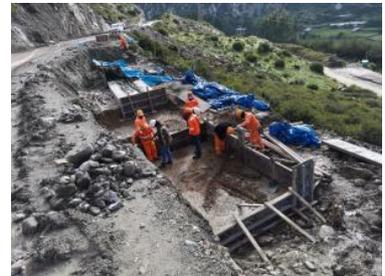
PROGRESIVA: MUROS DE CONTENCION: KM 139+564 A KM 139+584, KM 142+864 AL KM 142+947, KM 144+320 AL KM 144+356, KM 144+455 AL KM 144+503, KM 147+313 AL KM 147+375, KM 147+600 AL KM 147+620, KM 148+720 AL KM 148+735
 ALCANTARILLA TIPO MARCO: KM 148+727, TIPO TMC VIA PRINCIPAL: KM 145+212, 145+473, 145+710 Y 149+605; TIPO TMC – RAMAL: 139+145
 CANAL DEL KM 150+300 AL KM 150+500 APROXIMADAMENTE

PERSONAL VERIFICADO EN CAMPO: 4 CAPATAZ, 25 OPERARIO, 23 OFICIAL, 28 PEÓN Y 6 VIGÍA
 EQUIPOS: 1 EXCAVADORA SOBRE ORUGA, 1 EXCAVADORA SOBRE NEUMATICO, 1 RODILLO BERMERO Y 1 RETROEXCAVADORA CON SUS RESPECTIVOS OPERADORES, ADEMAS DE 6 VIBROPISON, 2 VIBRADORA DE CONCRETO, 1 TORRE DE ILUMINACION
 ACTIVIDADES VERIFICADAS POR PERSONAL PROFESIONAL, TECNICO Y AUXILIAR DEL CONTRATISTA Y LA SUPERVISION DE OBRA.
 LAS FOTOGRAFIAS MUESTRAN LA CONSTRUCCION DEL MURO DE CONTENCION EN EL KM 144+320 AL KM 144+356

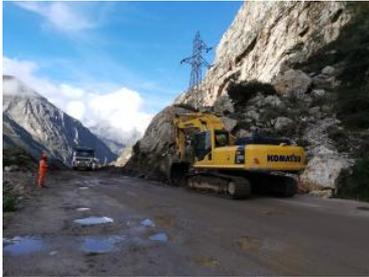
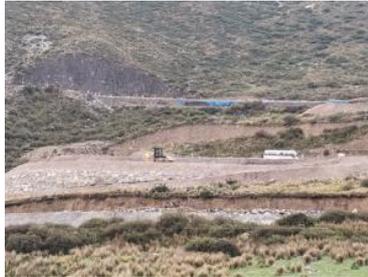
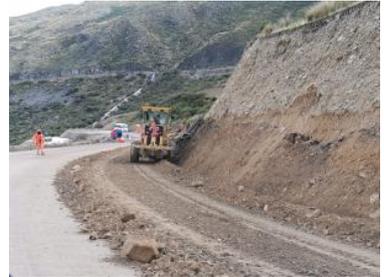
Actividades:
PROGRESIVA: KM 142+420 AL KM 147+800
200.0MOVIMIENTO DE TIERRAS
207.APERFILADO Y COMPACTADO EN ZONA DE CORTE

CDescripcion_____:
PERSONAL VERIFICADO EN CAMPO: 1 CAPATAZ, 1 OPERARIO, 1 OFICIAL, 1 PEÓN Y 3 VIGÍA
EQUIPOS: 2 MOTONIVELADORA, 2 RODILLO, 1 EXCAVADORA SOBRE ORUGA Y 1 COASTER CON SUS RESPECTIVOS OPERADORES.
ACTIVIDADES VERIFICADAS POR PERSONAL TÉCNICO Y AUXILIAR DEL CSO.
