BITACORA ELECTRÓNICA DE OBRA

REGISTRO DE LA BITACORA Y FOTO DEL CUADERNO DE OBRA

SALDO DE OBRA INICIAL (OI): TRAMO 2: CANTA – HUAYLLAY DEL MEJORAMIENTO, REHABILITACIÓN Y CONSERVACIÓN POR NIVELES DE SERVICIO Y OPERACIÓN DEL CORREDOR VIAL, LIMA – CANTA – HUAYLLAY – DV. COCHAMARCA – EMP. PE 3N
CONTRATISTA: CHINA ROAD AND BRIDGE CORPORATION SUCURSAL PERU (CONTRATO N° 103-2019-MTC/20)
SUPERVISOR: CONSORCIO CESEL - CAL Y MAYOR (CONTRATO DE CONSULTORIA DE OBRA N° 077-2014-MTC/20)

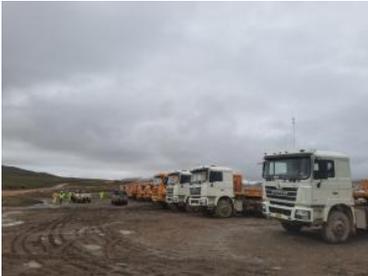
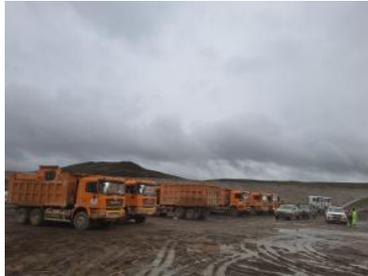
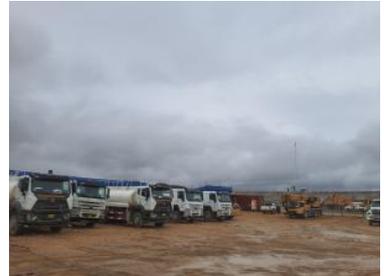
OBRA INICIAL (OI): TRAMO 2: CANTA - HUAYLLAY
INSPECCIÓN DE EQUIPOS DEL CONTRATISTA DE EJECUCIÓN DE OBRA

SE REALIZÓ LA INSPECCION INOPINADA DE LOS EQUIPOS DE LA CONTRATISTA CHINA ROAD AND BRIDGE CORPORATION SUCURSAL PERU LOCALIZADOS EN SUS PATIOS DE MAQUINAS UBICADOS EN LA ZONA DE LA OBRA

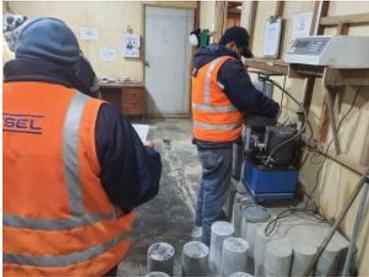
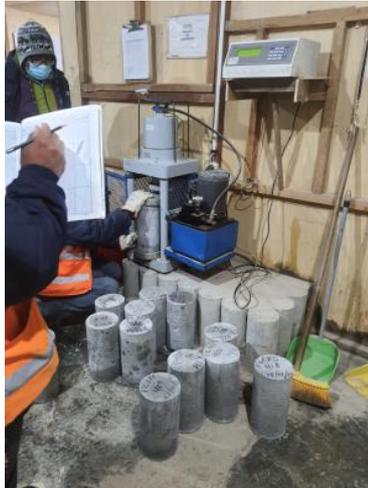
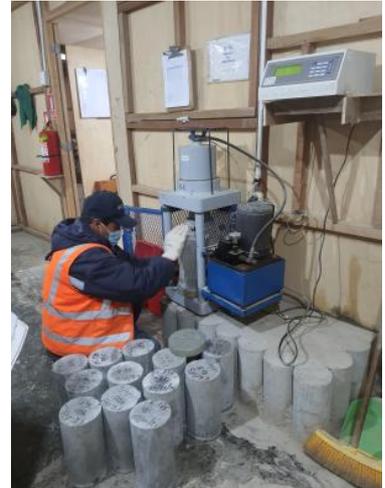
OBRA INICIAL (OI): TRAMO 2: CANTA - HUAYLLAY
VERIFICACIÓN DE ENSAYOS DE LABORATORIO DE LOS TRABAJOS DE EJECUCIÓN DE OBRA

SE REALIZÓ LA INSPECCIÓN INOPINADA DEL LABORATORIO DE LA SUPERVISION DE OBRA CONSORCIO CESEL – CAL Y MAYOR LOCALIZADO EN EL CENTRO POBLADO DE CULLHUAY PARA LOS TRABAJOS DE LA EJECUCIÓN DE OBRAS, DONDE SE CONSTATÓ LA REALIZACIÓN DE ENSAYOS DE ROTURAS DE PROBETAS DE CONCRETO.
