BITACORA ELECTRÓNICA DE OBRA

Confirma Bitacora: Si
Nro Informe: 0012
Fecha Informe: 16-01-2021
Nombre De La Obra: Carretera Oyon- Ambo, Tramo II: Dv. Cerro de Pasco- Dv. Chacayan
Personal Encargado: BORIS WALTER AYLLÓN CARCELÉN

NUMERO DE INFORME : 0012
CONTRATO DE OBRA: No. 167-2018-MTC/ 20.2 de fecha 20/12/2018- Con precios de Octubre del 2017
EMPRESA CONTRATISTA: CONSORCIO CARRETERO DEL PERU (CHINA GEZHOUBA GROUP COMPANY LIMITED SUCURSAL DEL PERU Y EIVI S.AC.)
OBRA: Mejoramiento de la Carretera OYON - AMBO TRAMO 2 DESVIO CERRO DE PASCO DESVIO CHACAYAN TRAMO 2 progresiva km. 181+000 a la progresiva km. 230+000
Visita desde Yanahuanca (Km. 215+400) hasta la progresiva KM. 230+000 (Desvio Chacayan) y hasta la progresiva 201+000(Sector Rabbit).

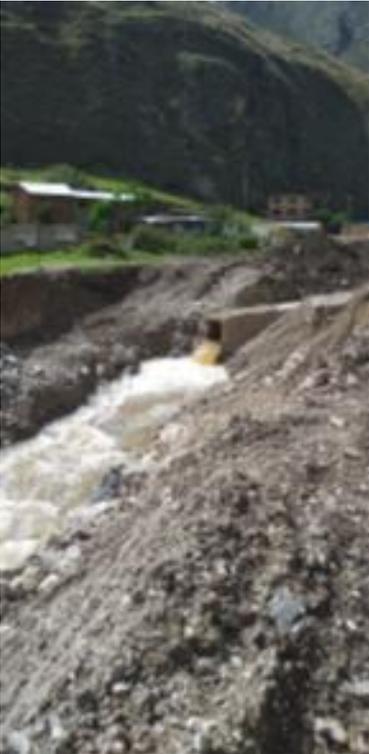
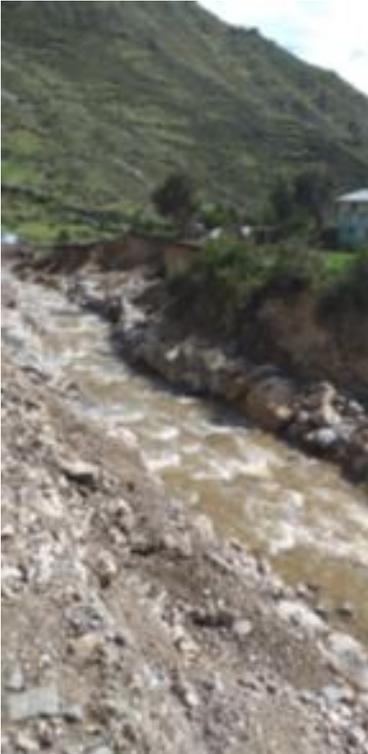
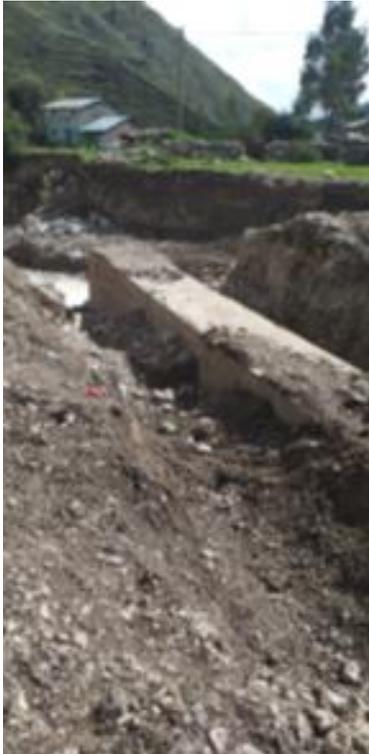
Actividades:
PROGRESIVA KM. 201+500 A KM. 201+600
VISITA DE MONITOREO AL SECTOR RABI: NO HAY ACTIVIDADES DE EMERGENCIA.

CDescripcion _____:
En la progresiva Km. 201+500 a km. 201+600 Se realiza la visita de monitoreo al sector Rabi, zona afectada por la descarga de las aguas de la laguna Milpopampa, actualmente se observa que no están realizando actividades de emergencia. Los pobladores solicitan que se reinician las actividades de emergencia en este sector, para dar paso a los vehículos hacia el otro lado. Se requiere la urgente atención.

Se recomienda al Contratista continuar con las actividades de emergencia en el Sector Rabí, para dar paso vehicular hacia la progresiva km. 181+000 (Desvio cerro de Pasco)

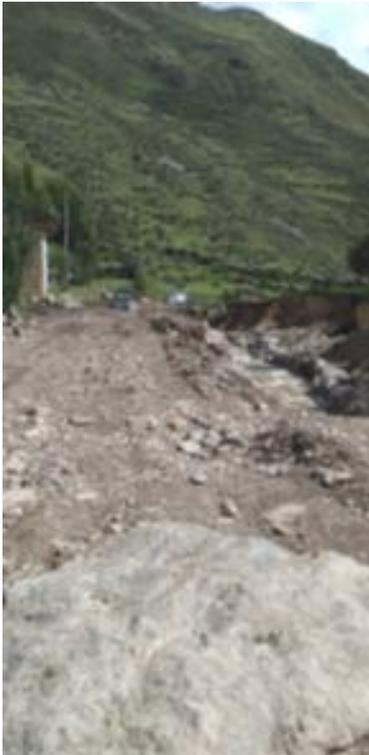
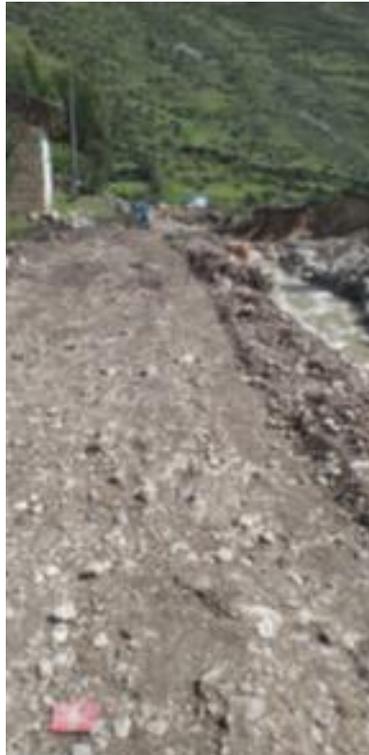
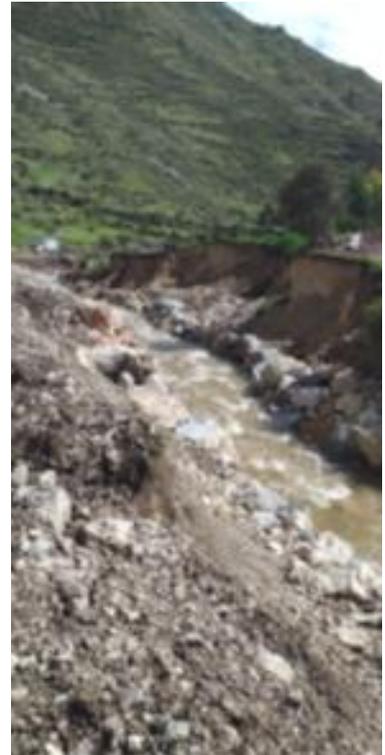
PROGRESIVA KM. 201+500 A 201+760

En las progresivas km. 201+500 al km. 201+760 se realiza la visita de monitoreo al sector Rabi, y se observa que la Contratista continua con las actividades paralizadas, el acceso de emergencia que esta en construcción esta paralizado. Hoy es un día soleado y no están trabajando en este sector

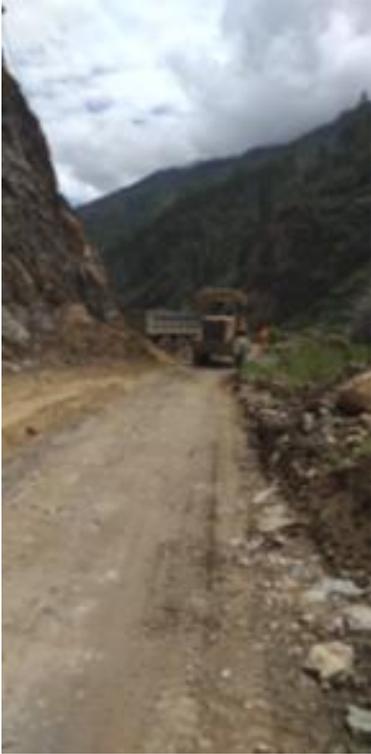
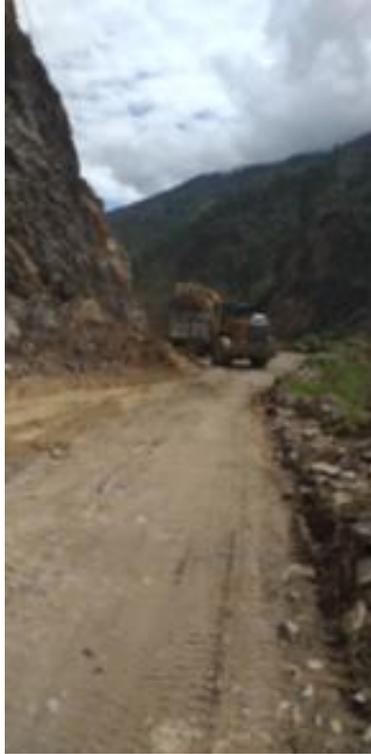
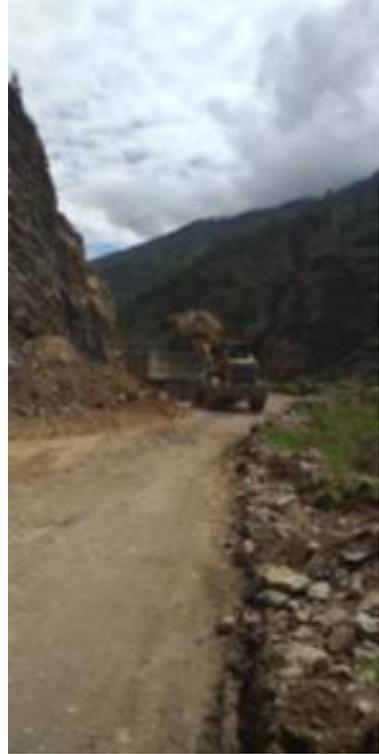
Actividades:
PROGRESIVA KM. 216+180
700.0 TRANSPORTES: Partida 700.H TRANSPORTE DE ELIMINACION DE MATERIAL A DME PARA D> 1KM.

CDescripcion _____:
En la progresiva KM. 216+180 se realiza el transporte de eliminación de material al DME Km. 220+250 , se utiliza 8 volquetes, 1 cargador frontal , trabajan: 1 capataz, 1 operador, 8 choferes, 2 vigias, 4 obreros.

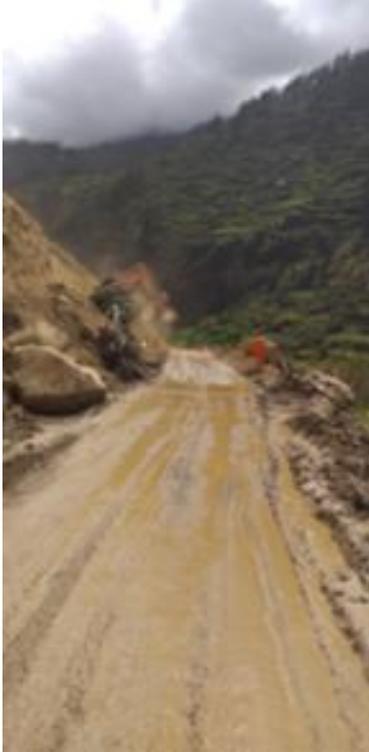
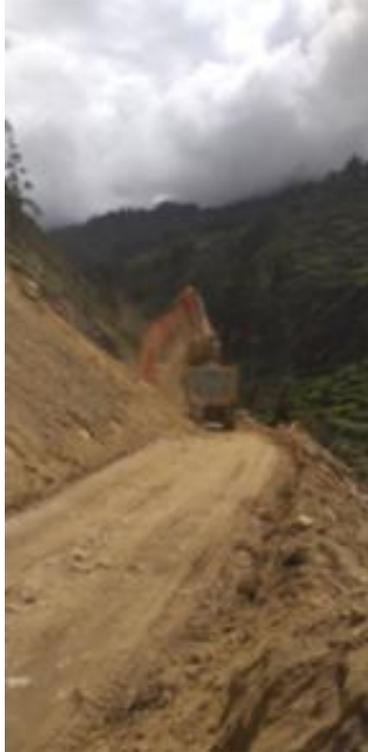
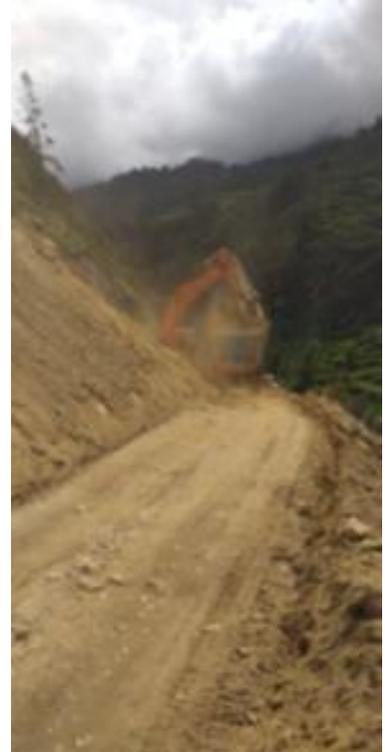
Actividades:
PROGRESIVA KM. 216+090
200.0 MOVIMIENTO DE TIERRAS: Partida 205.A EXCAVACION EN EXPLANACIONES EN MATERIAL COMUN:

CDescripcion_____:
En la progresiva Km. 216+090 se realiza la excavación en explanaciones en material común .Se utiliza una excavadora de oruga que trabaja excavando en una terraza y un equipo cargador frontal para la remoción del material excavado. trabajan: 1 capataz, 1 técnico de seguridad, 2 operadores, 2 obreros, 2 vigías.

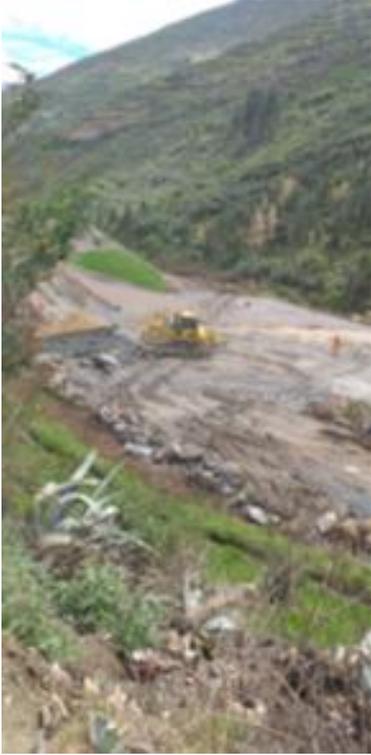
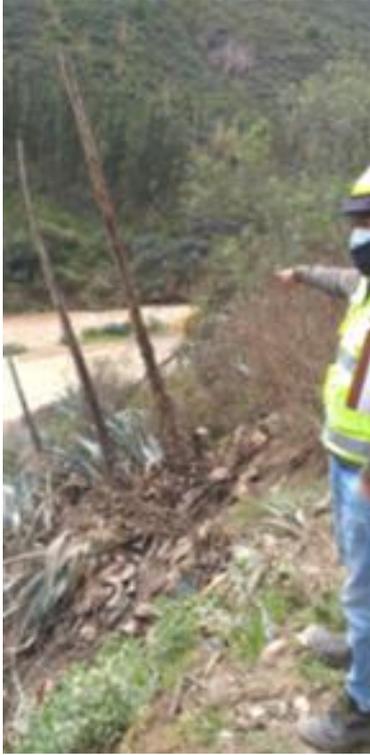
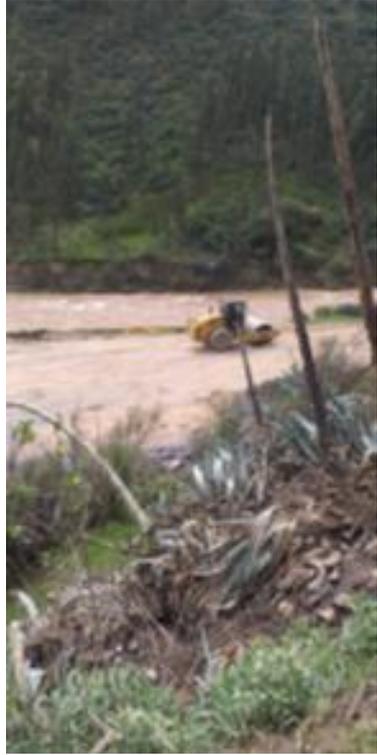
Actividades:
PROGRESIVA KM. 220+250
900.0 PROTECCION AMBIENTAL: 907 PROGRAMA DE CIERRE DE OBRA: 907.C
ACONDICIONAMIENTO DE DESECHOS Y MATERIALES EXCEDENTES.

CDescripcion _____:
En la progresiva 220+250 se realiza el acondicionamiento de desechos y ,materiales excedentes como programa de cierre y protección ambiental. Se utiliza 1 tractor de empuje, 1 compactadora de rodillo, 1 cargador frontal, 1 excavadora de oruga y 8 volquetes. trabajan: 1 capataz, 2 obreros, 4 operadores, 8 choferes, 2 vigias.

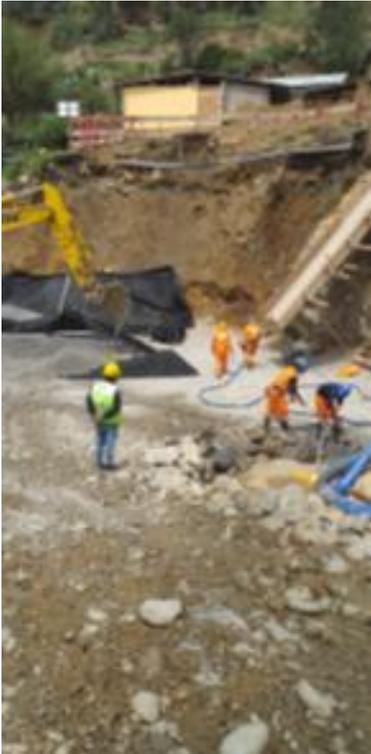
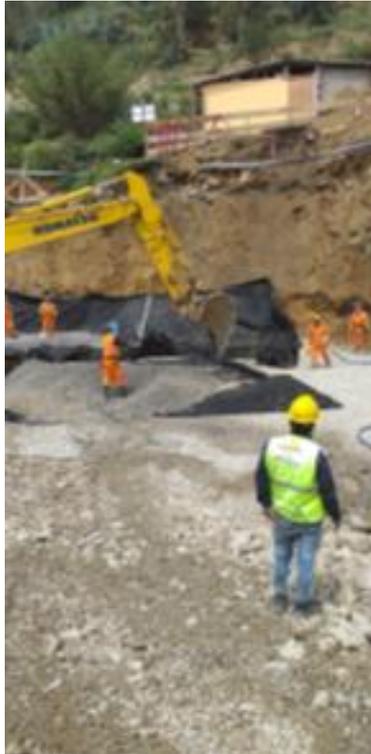
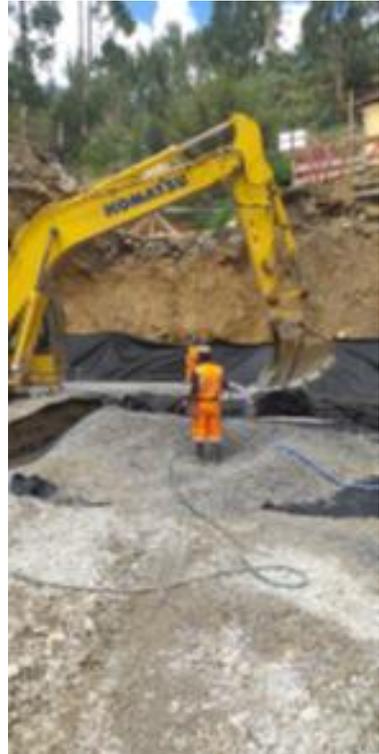
Actividades:
PROGRESIVA KM. 223+325
VISITA DE MONITOREO AL PUENTE MENOR: MICHIVILCA: COLOCACIÓN DE MANTO GEOTEXTIL Y MATERIAL DE FILTRO

CDescripcion _____:
En la progresiva Km. 223+325 se realiza la visita de monitoreo al puente Michivilca y se verifica la realización de actividades de colocación de geotextil y material de filtro en la zona de cimientos del puente Michivilca. Se utiliza 1 excavadora de oruga , 1 retroexcavadora, 4 volquetes. Trabajan: 1 capataz, 6 obreros, 2 operadores, 1 técnico de supervisión.

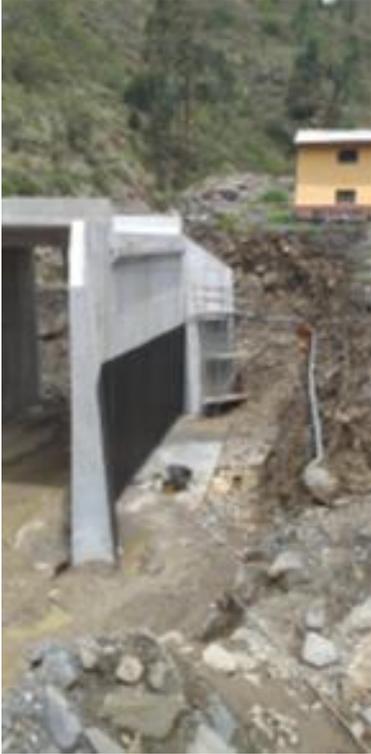
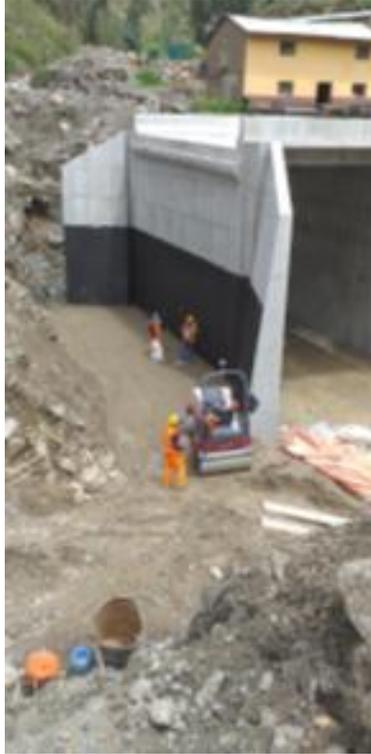
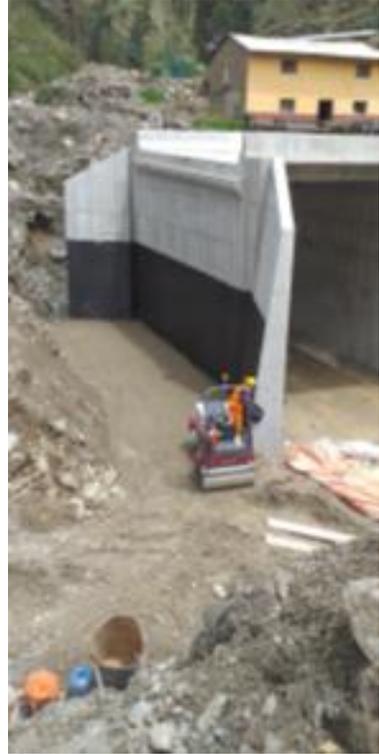
Actividades:
PROGRESIVA KM. 225+369
1000.0 PUENTES MENORES: 1000.3 ESTRIBOS: partida 605.A RELLENO PARA ESTRUCTURAS: PUENTE JATUNGAGRA

CDescripcion _____:
En la progresiva Km. 225+369 se realiza el relleno del estribo de entrada al Puente Ciprés. se utiliza 1 mini compactadora de rodillo, 1 vibroapisonador , 1 retroexcavadora, trabajan: 1 capataz, 4 obreros, 2 operadores.

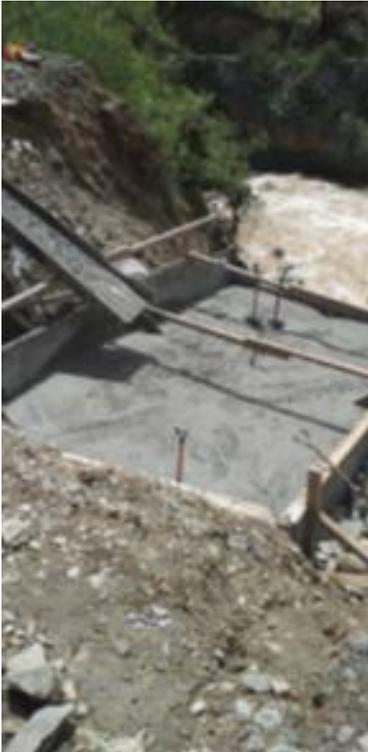
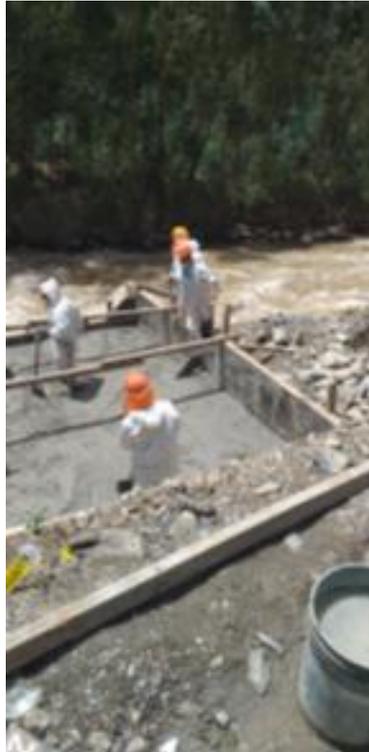
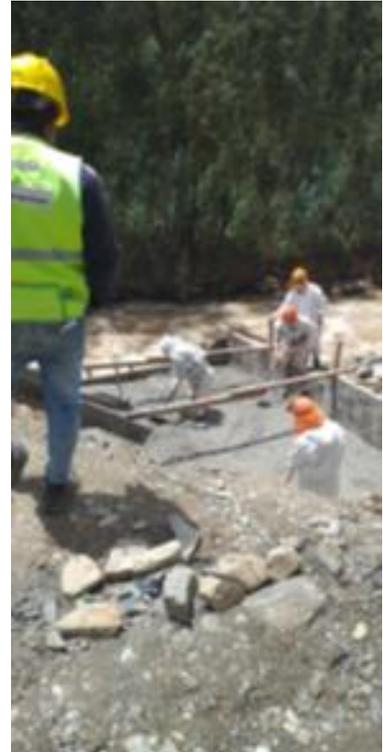
PROGRESIVA KM. 229+004

En la progresiva Km. 229+004 se realiza el vaciado de emboquillado de piedra en la salida del cabezal de alcantarilla. se ha vaciado 7 m,3 de concreto de F'c = 175kg/cm² . se ha colocado una cobertura en toda la zona a trabajar, por las precipitaciones en el día de hoy. se utilizo : 1 camión Mixer, herramientas menores, trabajan : 1 capataz, 6 obreros , 1 mixer, 2 vigías. 1 Técnico de la supervisión.

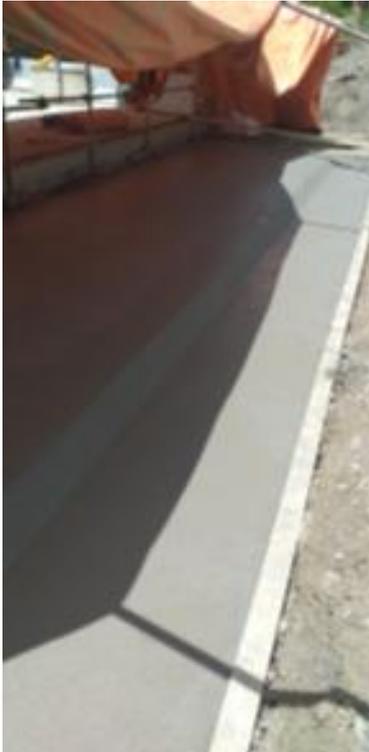
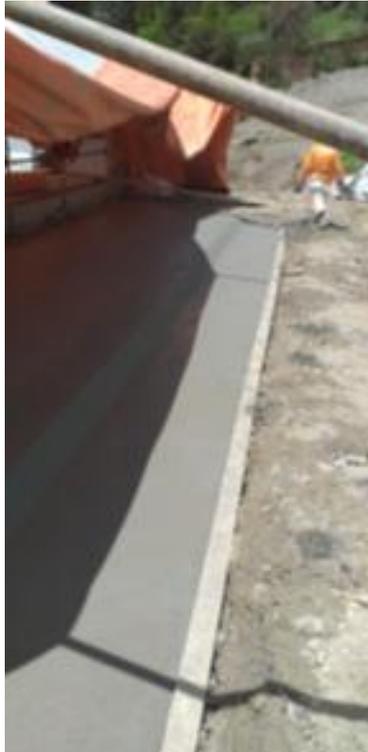
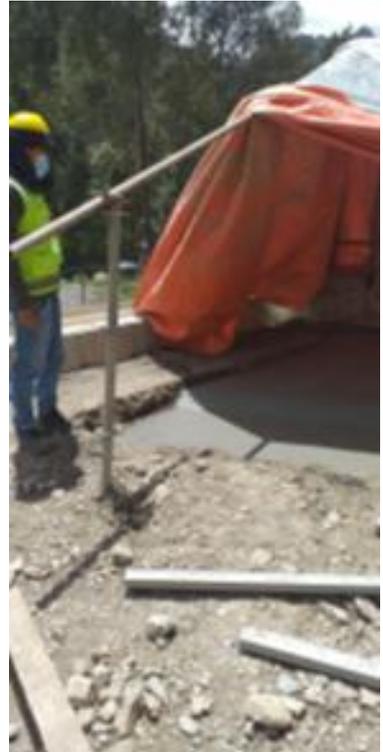
PROGRESIVA KM. 219+785.09
1000.0 Puentes Menores: 1000.7 LOSA DE APROXIMACIÓN: Partida 610.H
CONCRETO CLASE H (F'c= 100 KG/CM2): PUENTE CIPRES

En la progresiva Km. 219+785.09 se realiza el solado de la losa de aproximación en la zona de salida del Puente Ciprés. Se realizo el vaciado de concreto de F'c= 100 kg/cm2 a los 28 días se utilizo un camión Mlxe y herramientas menores. Trabajan: 1 capataz, 6 obreros. se han protegido la zona vaciada porque esta lloviendo en horas de la tarde y noche.
