BITACORA ELECTRÓNICA DE OBRA

Confirma Bitacora: Si
Nro Informe: 31
Fecha Informe: 18-01-2021
Nombre De La Obra: Carretera Oyon - Ambo, Tramo I: Oyon - Desvío Cerro de Pasco
Personal Encargado: LUZMILA GUERRA MOTTA

MEJORAMIENTO DE LA CARRETERA OYON - AMBO TRAMO 1: OYON DV. CERRO DE PASCO

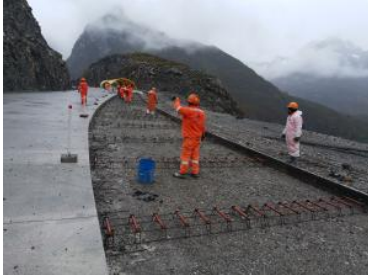
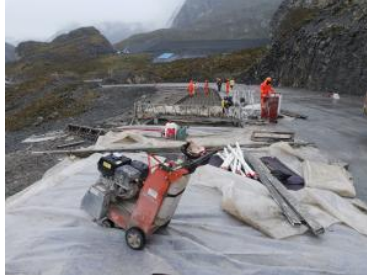
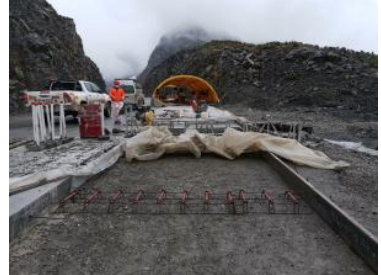
- PROGRESIVA: KM 156+660 AL KM 156+560 APROXIMADAMENTE
- 303.A SUB BASE GRANULAR
- 500 PAVIMENTO DE CONCRETO HIDRAULICO
- 501.B PAVIMENTO DE CONCRETO HIDRÁULICO SC=45 KG/CM2 (MANUAL)
- 502. A ACERO LONGITUDINAL (BARRA DE AMARRE)
- 502. B ACERO TRANSVERSAL (PASA JUNTA)
- 502.C CANASTILLAS
- 503.A JUNTAS DE CONSTRUCCIÓN DE CONCRETO HIDRÁULICO
- 503. B JUNTAS DE CONTRACCIÓN DE CONCRETO HIDRÁULICO
- 503.C JUNTAS DE EXPANSIÓN
- 612.C ENCOFRADO Y DESENCOFRADO PARA PAVIMENTOS
- 700.0 TRANSPORTE
- 700.E TRANSPORTE DE CONCRETO HIDRÁULICO (CON MIXER) PARA D<= 1 KM
- 700.F TRANSPORTE DE CONCRETO HIDRÁULICO (CON MIXER) PARA D> 1 KM

PERSONAL VERIFICADO EN CAMPO: 1 CAPATAZ, 12 OPERARIO, 2 OFICIAL Y 1 PEÓN
EQUIPOS: 1 REGLA VIBRATORIA, 1 CORTADORA DE PAVIMENTO
ACTIVIDADES VERIFICADAS POR PERSONAL TECNICO Y AUXILIAR DEL CVA Y CSO

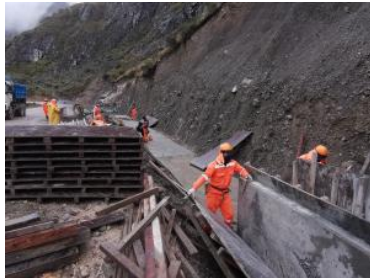
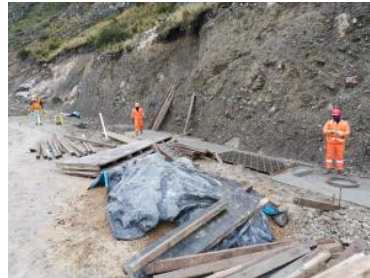
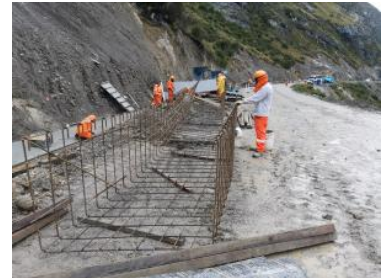
PROGRESIVA: CANAL DEL KM 150+300 AL KM 150+500 APROXIMADAMENTE 600.0 OBRAS DE ARTE Y DRENAJE

PERSONAL VERIFICADO EN CAMPO: 1 CAPATAZ, 11 OPERARIO, 3 OFICIAL, 7 PEÓN Y 2 VIGÍA

EQUIPOS: 1 EXCAVADORA SOBRE NEUMATICO, 1 BUS Y 1 CAMION BARANDA CON SUS RESPECTIVOS OPERADORES, ADEMAS DE 1 VIBROPISON Y 1 VIBRADORA DE CONCRETO

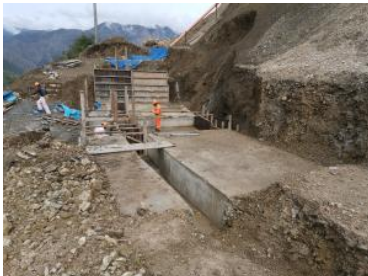
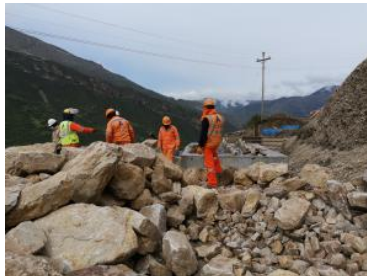
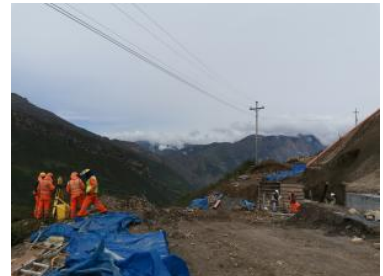
PERSONAL VERIFICADO EN CAMPO: 3 CAPATAZ, 20 OPERARIO, 21 OFICIAL, 20 PEÓN Y 4 VIGÍA
 EQUIPOS: 2 EXCAVADORA SOBRE ORUGA, 1 EXCAVADORA SOBRE NEUMATICO, 1 RODILLO BERMERO, 1 CAMION BARANDA, 1 TRACTOR SOBRE ORUGA, 1 CARGADOR FRONTAL, 1 COASTER, 1 BUS Y 1 RETROEXCAVADORA CON SUS RESPECTIVOS OPERADORES, ADEMAS DE 6 VIBROPISON, 2 VIBRADORA DE CONCRETO, 1 TORRE DE ILUMINACION
 ACTIVIDADES VERIFICADAS POR PERSONAL PROFESIONAL, TECNICO Y AUXILIAR DEL DE LOS CVA Y CSO.
 LAS FOTOGRAFIAS MUESTRAN LA CONSTRUCCION DEL MURO DE CONTENCION EN EL KM 139+564 A KM 139+584
