BITACORA ELECTRÓNICA DE OBRA

Confirma Bitacora: Si	Nro Informe: 32	Fecha Informe: 19-01-2021	Nombre De La Obra: Carretera Oyon - Ambo, Tramo I: Oyon - Desvío Cerro de Pasco	Personal Encargado: LUZMILA GUERRA MOTTA
---------------------------------	---------------------------	-------------------------------------	---	--

MEJORAMIENTO DE LA CARRETERA OYON - AMBO TRAMO 1: OYON DV. CERRO DE PASCO

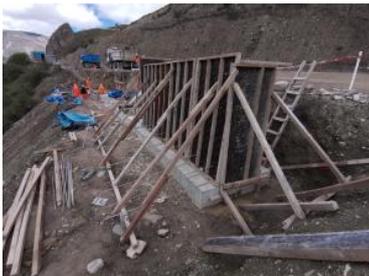
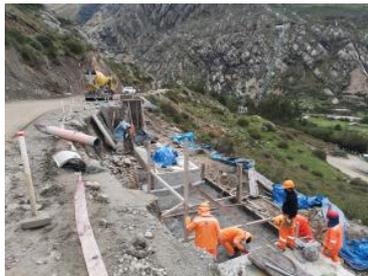
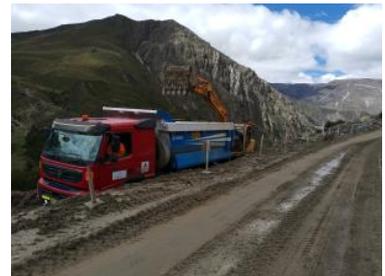
PERSONAL VERIFICADO EN CAMPO: 3 CAPATAZ, 20 OPERARIO, 21 OFICIAL, 20 PEÓN Y 4 VIGÍA
 EQUIPOS: 1 EXCAVADORA SOBRE ORUGAS, 1 EXCAVADORA SOBRE NEUMATICO, 2 RODILLO BERMERO, 1 CAMION BARANDA, 1 COASTER, 1 BUS Y 1 VOLQUETE CON SUS RESPECTIVOS OPERADORES, ADEMAS DE 6 VIBROPISON, 2 VIBRADORA DE CONCRETO, 1 TORRE DE ILUMINACION
 ACTIVIDADES VERIFICADAS POR PERSONAL PROFESIONAL, TECNICO Y AUXILIAR DEL DE LOS CVA Y CSO, SE SUGIERE EL CONTROL ADECUADO DE LOS PROCESOS CONSTRUCTIVOS POR PARTE DEL CSO, A FIN DE GARANTIZAR LA CALIDAD EN LA OBRA, YA QUE EN LAS ACTIVIDADES DE VERTIDO DE CONCRETO EN ZAPATAS EN EL MURO DE CONTENCION DEL KM 144+320 AL KM 144+356, LAS FORMAS DE ENCOFRADO CEDIERON, SUSPENDIÉNDOSE DICHAS ACTIVIDADES MIENTRAS SE ASEGURABA EL ENCOFRADO.
 LAS FOTOGRAFIAS 1 Y 2 MUESTRAN LA CONSTRUCCION DEL MURO DE CONTENCION EN EL KM 144+320 AL KM 144+356, Y LA FOTOGRAFÍA N° 3, LAS ACTIVIDADES DE CONSTRUCCIÓN EN EL MURO DE CONTENCION KM 144+455 AL KM 144+503.

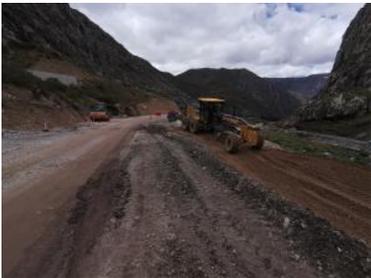
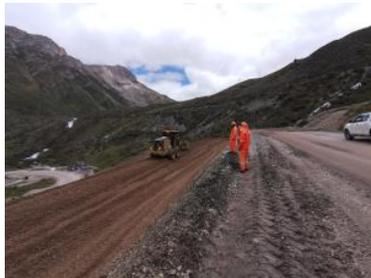
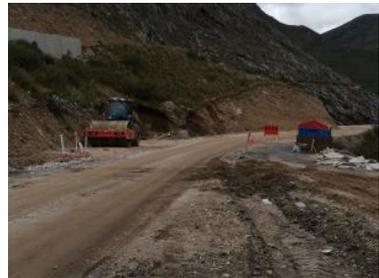
CDescripcion _____:
PERSONAL VERIFICADO EN CAMPO: 3 CAPATAZ, 20 OPERARIO, 21 OFICIAL, 20 PEÓN Y 4 VIGÍA
EQUIPO VERIFICADO EN CAMPO: 2 EXCAVADORA SOBRE ORUGA, 1 RODILLO, 1 TRACTOR SOBRE ORUGA, 1 CARGADOR FRONTAL, 1 COASTER, 1 BUS, 6 VOLQUETES Y 4 MOTONIVELADORA CON SUS RESPECTIVOS OPERADORES
ACTIVIDADES VERIFICADAS POR PERSONAL PROFESIONAL, TECNICO Y AUXILIAR DEL DE LOS CVA Y CSO.
LAS FOTOGRAFIAS MUESTRAN LA CONFORMACIÓN DE TERRAPLENES ENTRE EL KM 147+000 AL KM 147+070.

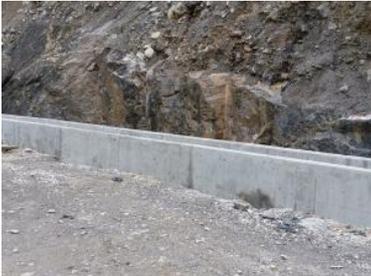
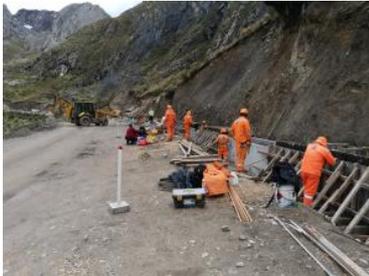
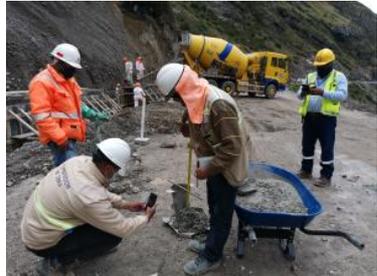
CDescripcion _____:
PERSONAL VERIFICADO EN CAMPO: 1 CAPATAZ, 11 OPERARIO, 3 OFICIAL, 7 PEÓN Y 2 VIGÍA
EQUIPOS: 1 EXCAVADORA SOBRE NEUMATICO, 1 RODILLO BERMERO, 1 BUS Y 1 CAMION BARANDA CON SUS RESPECTIVOS OPERADORES, ADEMAS DE 1 VIBROPISON Y 1 VIBRADORA DE CONCRETO
ACTIVIDADES VERIFICADAS POR PERSONAL PROFESIONAL, TECNICO Y AUXILIAR DEL DE LOS CVA Y CSO. SE SUGIERE EL CONTROL ADECUADO DE LOS PROCESOS CONSTRUCTIVOS POR PARTE DEL CSO, A FIN DE GARANTIZAR LA CALIDAD EN LA OBRA, YA QUE EL ACERO PRESENTARIA OXIDO EN LAS FORMAS PRESENTADAS.
