BITACORA ELECTRÓNICA DE OBRA

Confirma Bitacora: Si
Nro Informe: 0014
Fecha Informe: 19-01-2021
Nombre De La Obra: Carretera Oyon- Ambo, Tramo II: Dv. Cerro de Pasco- Dv. Chacayan
Personal Encargado: BORIS WALTER AYLLÓN CARCELÉN

NUMERO DE INFORME : 0014
CONTRATO DE OBRA: No. 167-2018-MTC/ 20.2 de fecha 20/12/2018- Con precios de Octubre del 2017
EMPRESA CONTRATISTA: CONSORCIO CARRETERO DEL PERU (CHINA GEZHOUBA GROUP COMPANY LIMITED SUCURSAL DEL PERU Y EIVI S.AC.)
OBRA: Mejoramiento de la Carretera OYON - AMBO TRAMO 2 DESVIO CERRO DE PASCO DESVIO CHACAYAN TRAMO 2 progresiva km. 181+000 a la progresiva km. 230+000
Visita desde Yanahuanca (Km. 215+400) hasta la progresiva KM. 181+000 (Desvio Cerro de Pasco) y hasta la progresiva 194+770(Cantera LLicllao).

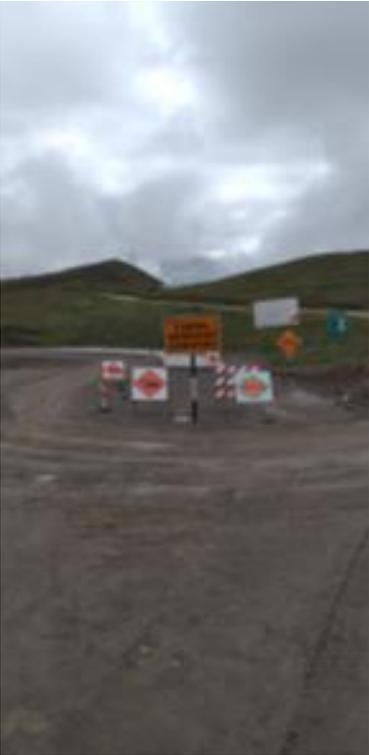
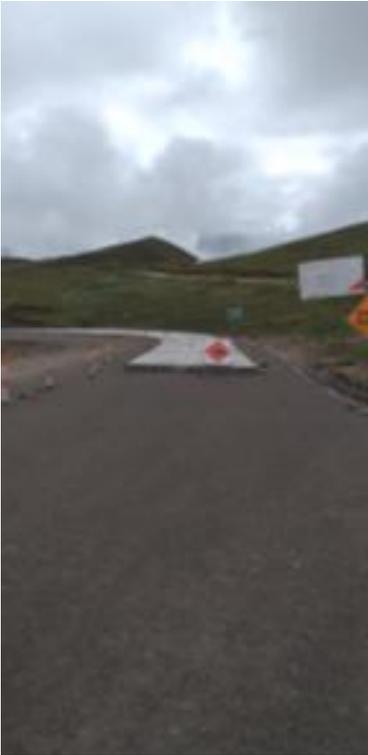
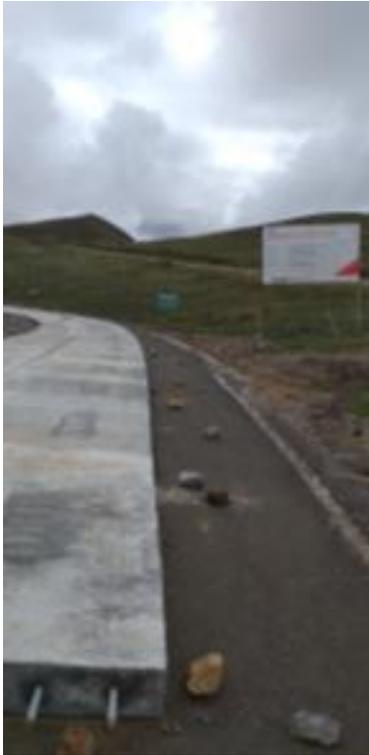
Actividades:
PROGRESIVAS KM. 181+000 A KM 181+120
VISITA DE MONITOREO AL INICIO DEL TRAMO II: DESVIO CERRO DE PASCO

CDescripcion _____:
En la progresiva km. 181+000 a 181+120 Se realiza la visita de monitoreo al inicio del tramo II, solo se ha realizado pavimento de concreto hidráulico en el lado derecho.

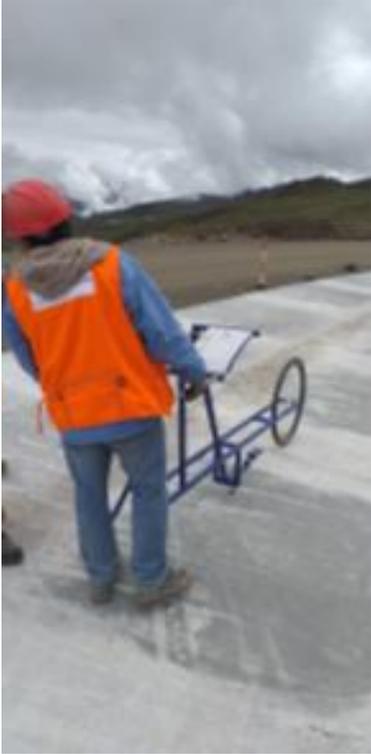
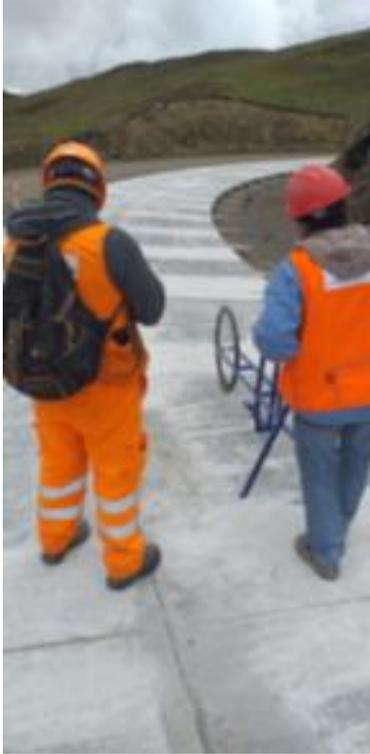
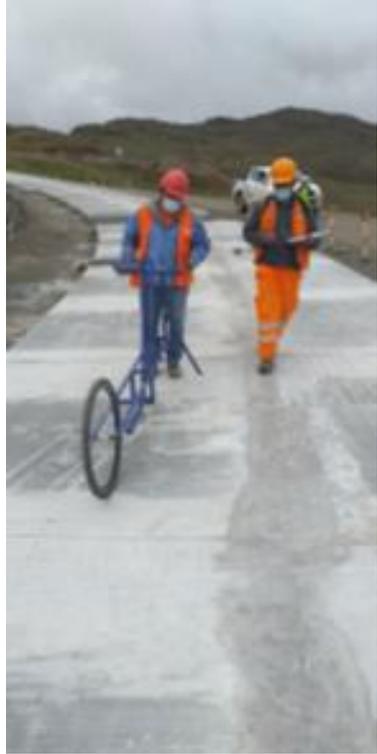
Actividades:
PROGRESIVA KM. 181+100 AL 181+680
VISITA DE MONITOREO AL INICIO DEL TRAMO II: VERIFICACIONN DEL IRI POR PARTE DE LA CONTRATISTA

CDescripcion_____:
En las progresivas km. 181+100 al 181+680 La contratista realiza la verificación del IRI en el pavimento hidráulico ejecutado en el margen izquierdo. Se utiliza un rugosímetro Merlin, trabajan: 2 técnicos

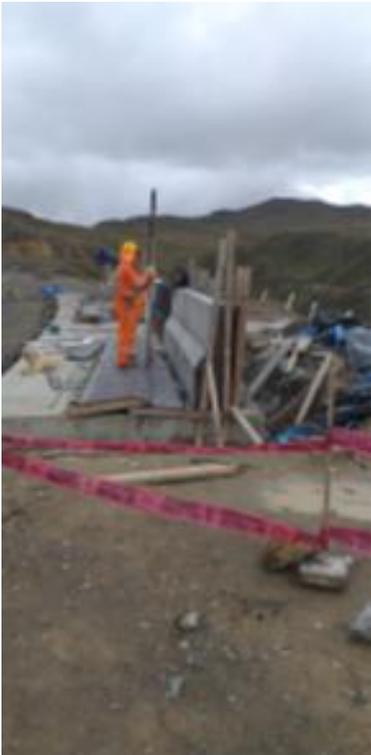
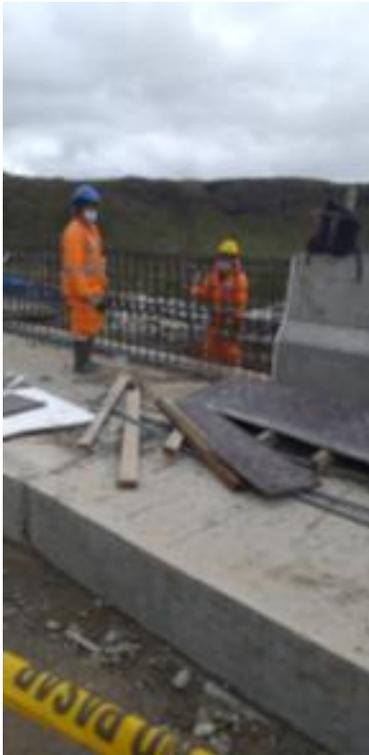
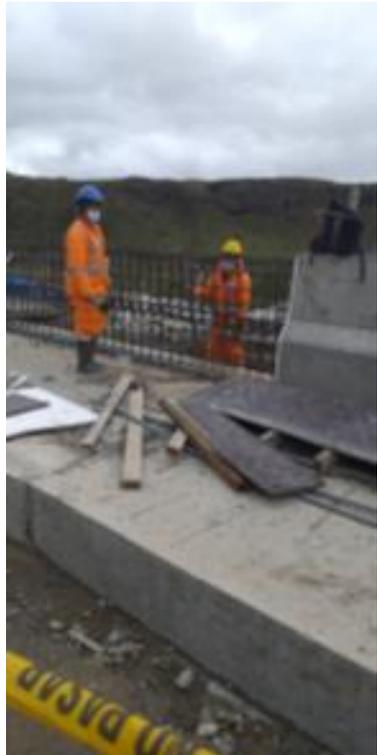
Actividades:
PROGRESIVA KM. 182+980
800.0 SEÑALIZACION Y SEGURIDAD VIAL: 821.A BARRERA DE SEGURIDAD DE CONCRETO:

CDescripcion _____:
En la progresiva Km. 182+980 se realiza la construcción de barrera de seguridad de concreto tipo New jersey, donde se desencofra las secciones vaciadas y se encofra las secciones faltantes, trabajan: 1 capataz, 3 obreros.

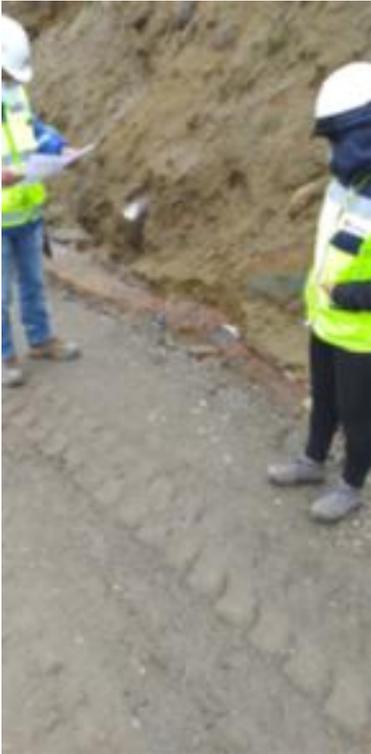
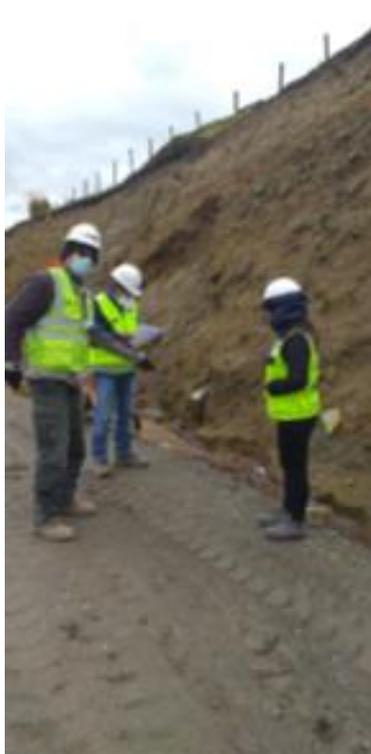
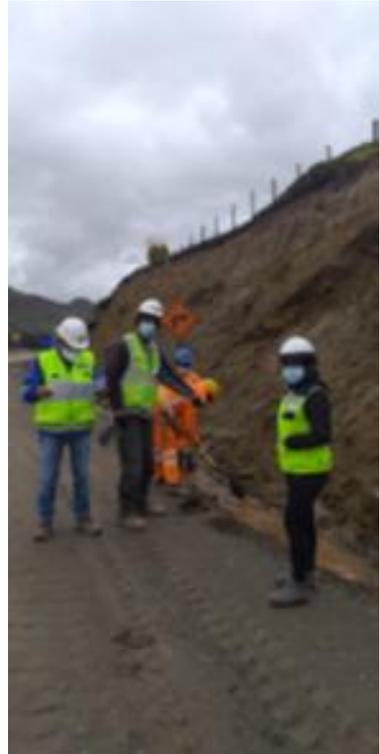
Actividades:
PROGRESIVA KM. 183+600 A KM. 183+640
VISITA DE CONSTATACIÓN DE MAYORES METRADOS EJECUTADOS: SUB DRENES DEL KM. 181+060 AL KM. 188+060.

CDescripcion_____:
En la progresiva Km. 183+600 a Km. 183+640 se constata la ejecución de mayores metrados de subdrenaje .Se realiza visita de inspección junto con representantes autorizados de la Contratista y Supervisión. Se excavo la zona de sub drenaje y con 2 obreros se procedió a descubrir la capa superior de arcilla roja o hasta descubrir el manto geotextil colocado.

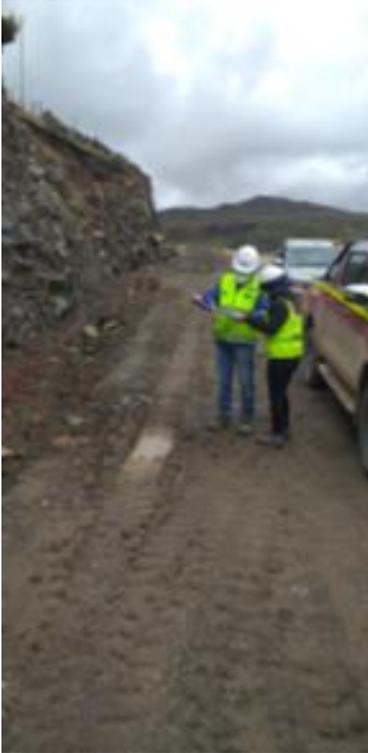
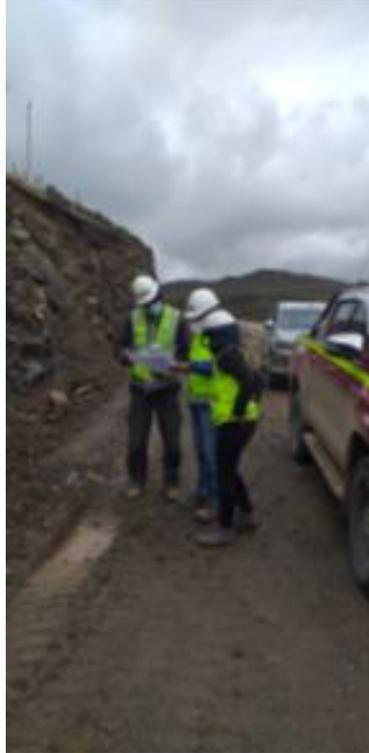
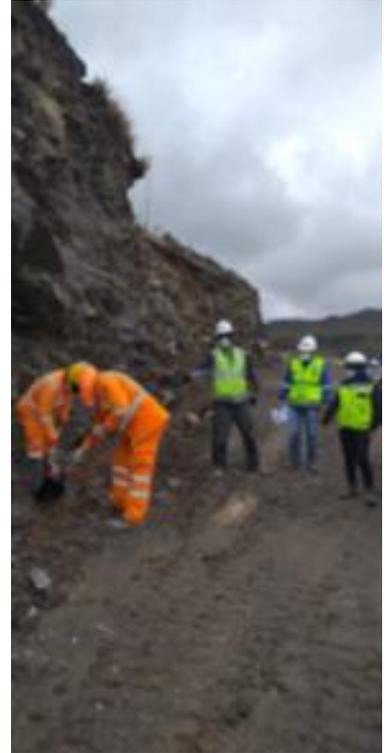
PROGRESIVA KM. 183+600 A KM. 183+640

En la progresiva Km. 183+955 a Km. 184+040 se constata la ejecución de mayores metrados de subdrenaje .Se realiza visita de inspección junto con representantes autorizados de la Contratista y Supervisión. Se excavo la zona de sub drenaje y con 2 obreros se procedió a descubrir la capa superior de arcilla roja o hasta descubrir el manto geotextil colocado. Se verificó las longitudes de mayores metrados de sub drenes y también se verificó las descargas de cada sección.

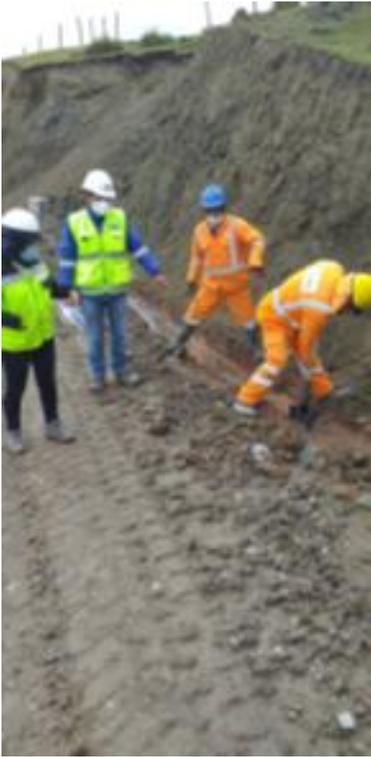
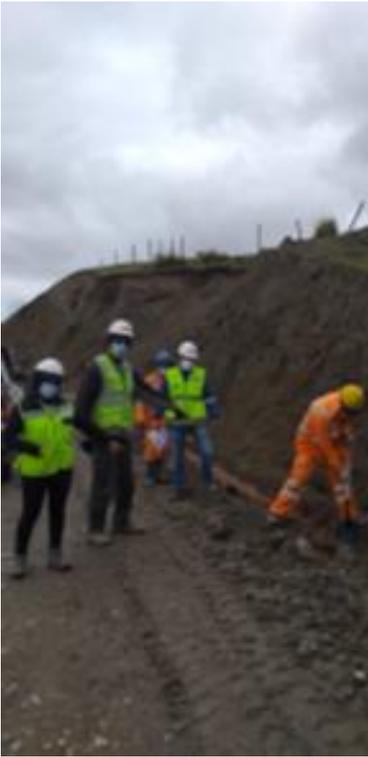
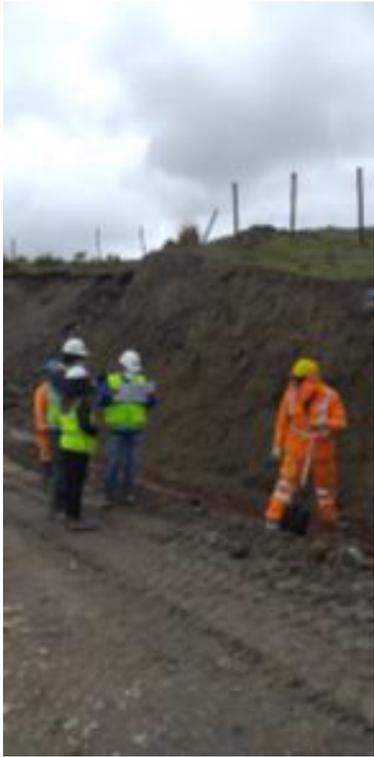
Actividades:
PROGRESIVA KM. 184+225 A KM. 184+252 VISITA DE CONSTATACIÓN DE MAYORES METRADOS EJECUTADOS: SUB DRENES DEL KM. 181+060 AL KM. 188+060.

CDescripcion _____:
En la progresiva Km. 184+225 a Km. 184+252 se constata la ejecución de mayores metrados de sub drenes .Se continua con el recorrido de inspección junto con representantes autorizados de la Contratista y Supervisión constatando los sub drenes de mayores metrados ejecutados en el mes de diciembre. Se excavo la zona de sub drenaje y con 2 obreros se procedió a descubrir la capa superior de arcilla roja o hasta descubrir el manto geotextil colocado. Además se constató las descargas de los sub drenes de cada sección.

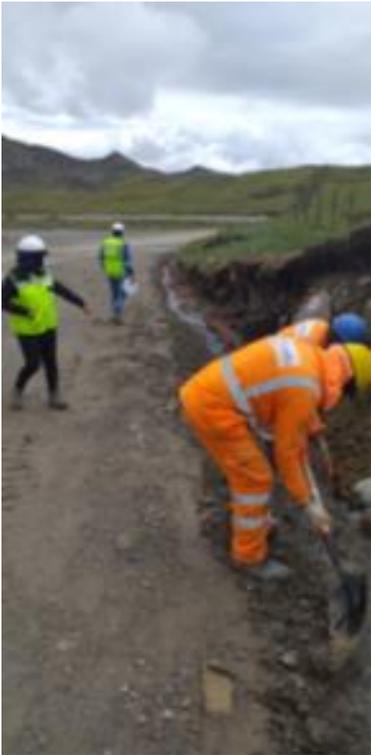
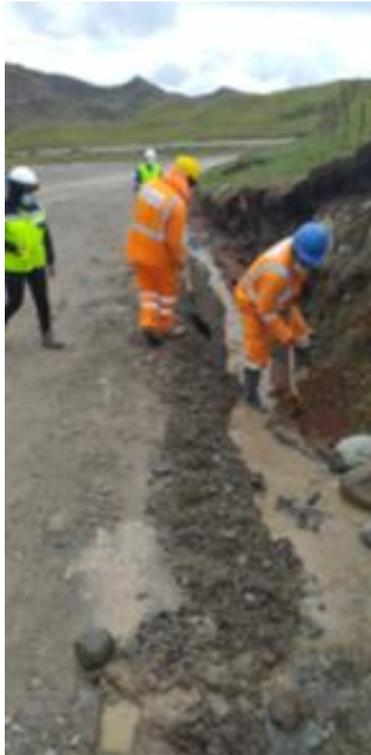
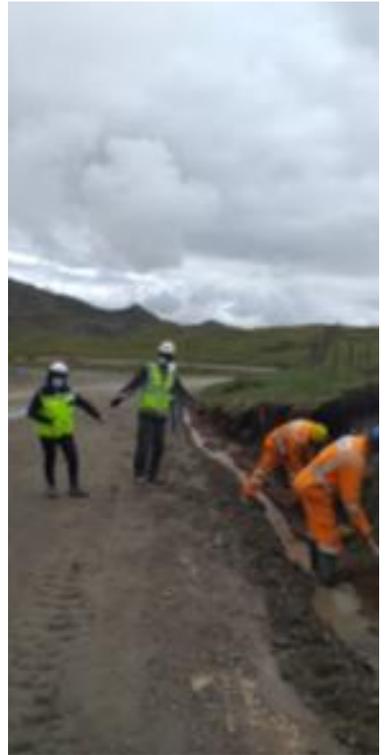
Actividades:
PROGRESIVA KM. 184+780 A KM. 184+866
VISITA DE CONSTATACIÓN DE MAYORES METRADOS EJECUTADOS: SUB DRENES DEL KM. 181+060 AL KM. 188+060.

CDescripcion _____:
En la progresiva Km. 184+780 a Km. 184+866 se constata la ejecución de mayores metrados de sub drenes .Se realiza visita de inspección junto con representantes autorizados de la Contratista y Supervisión. Se excavó la zona de sub drenaje y con 2 obreros se procedió a descubrir la capa superior de arcilla roja o hasta descubrir el manto geotextil colocado. Además se constató la ejecución de las descargas del sub dren.

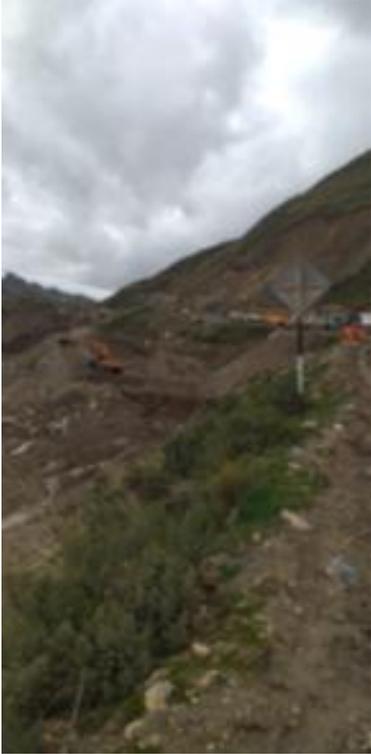
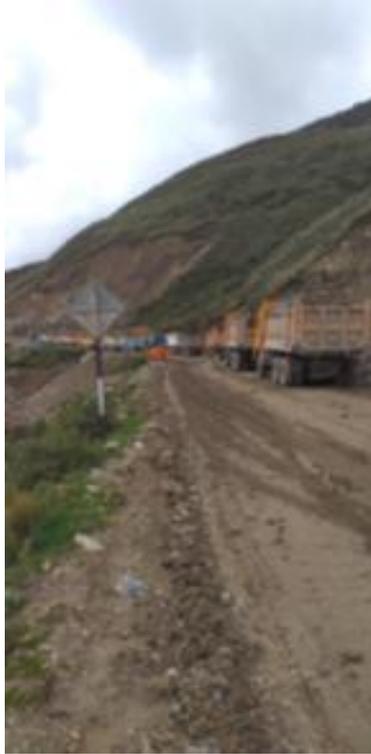
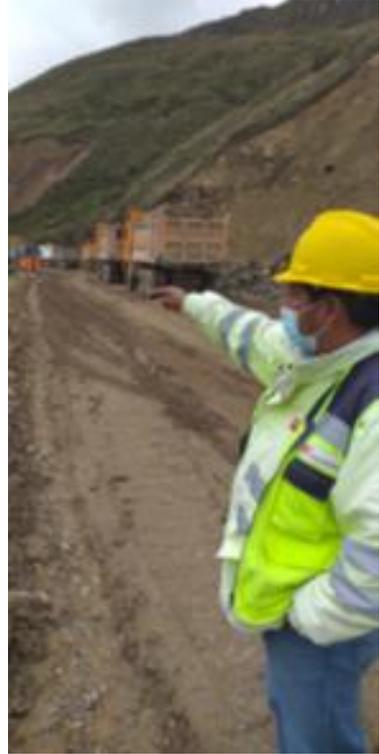
Actividades:
PROGRESIVA KM. 190+200
700.0 TRANSPORTES: Partida 700.H TRANSPORTE DE ELIMINACION DE MATERIAL A DME PARA D>1KM. :

CDescripcion_____:
En la progresiva Km. 190+200 se realiza el transporte de eliminación de material del derrumbe ocurrido en el KM. 200+350 hacia el DME 190+200 , Se utiliza 22 volquetes, trabajan: 1 capataz, 22 choferes, 2 obreros , 2 vigias.

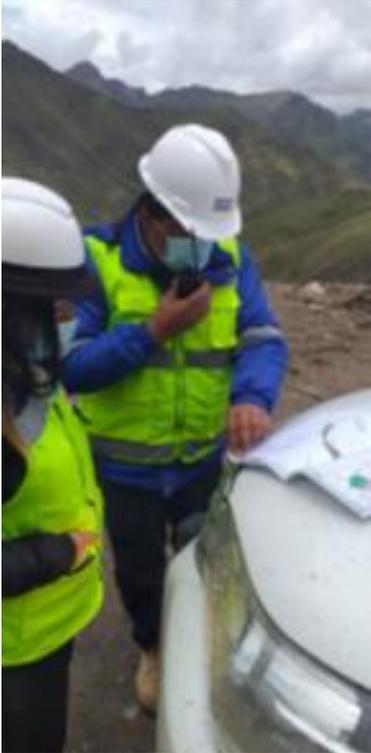
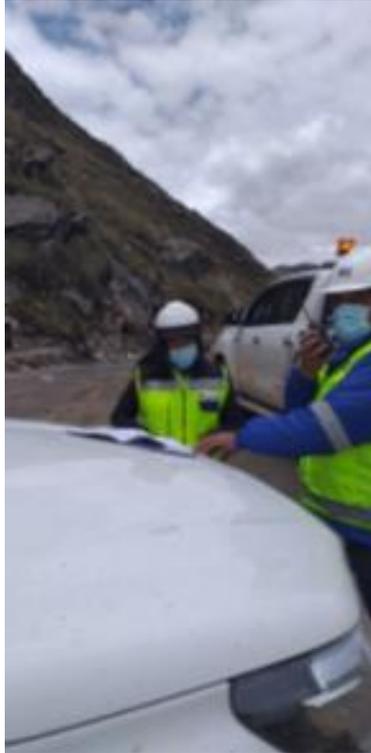
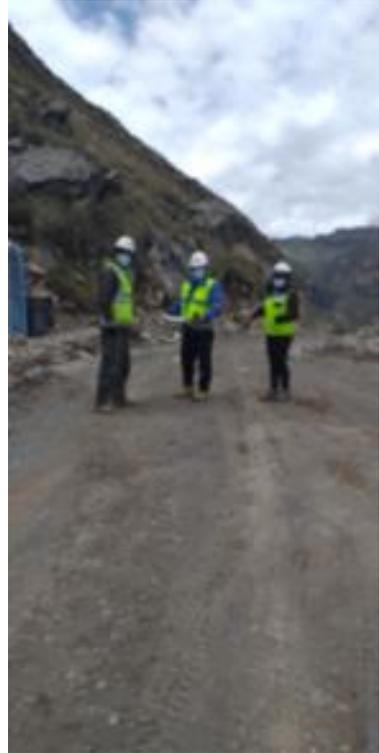
Actividades:
PROGRESIVA 194+770
VISITA DE CONSTATACIÓN DE MAYORES METRADOS EN LA CANTERA LLICLLAO: TRANSPORTES

CDescripcion _____:
En la progresiva Km. 194+770 Se realiza la visita de constatación de mayores metrados (por ejecutar) en la entrada hacia la Cantera Llicllao, La constatación in situ se realiza junto con los representantes autorizados por la Supervisión y Contratista. Se revisa en planos la extensión de la vía de acceso hacia la cantera Llicllao (Long. 1 km.). se observa que han sido removidos los derrumbes ocurridos días antes en la zona de acceso.

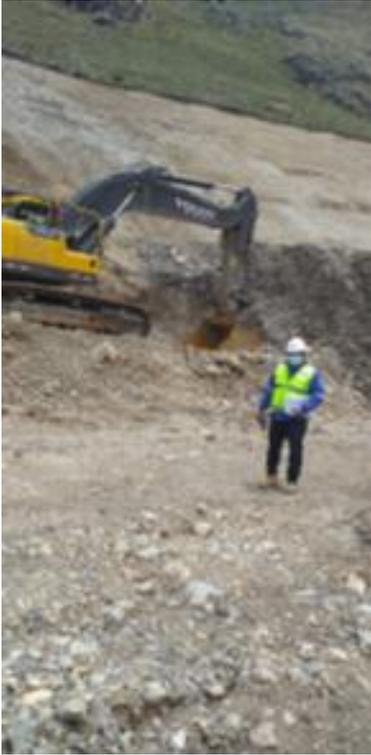
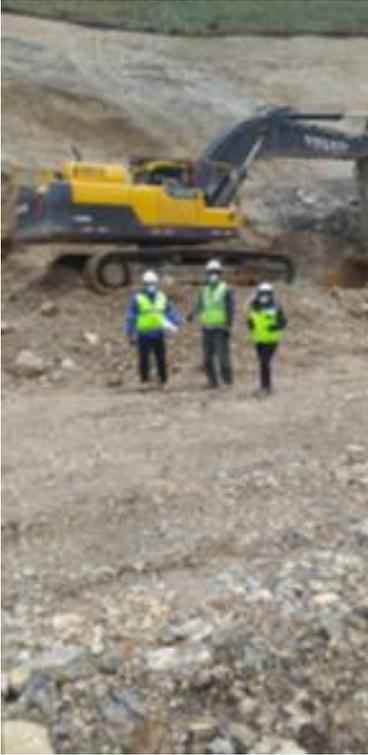
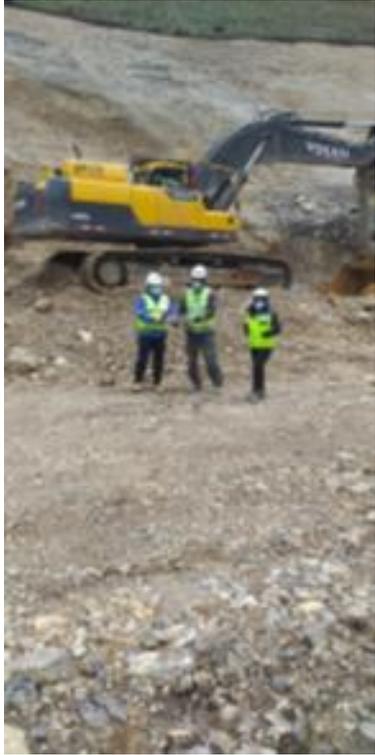
Actividades:
PROGRESIVA 194+770
VISITA DE CONSTATACIÓN DE MAYORES METRADOS EN LA CANTERA LLICLLAO:
ZONA DE EXPLOTACIÓN DEL MATERIAL

CDescripcion _____:
En la progresiva Km. 194+770 Se realiza la visita de constatación de mayores metrados (por ejecutar) en la zona de explotación de material de la Cantera LLicllao, La constatación in situ se realiza junto con los representantes autorizados por la Supervisión y Contratista. Se revisa en planos la extensión de la vía de acceso (long. 1 km.) y toda la zona de explotación de la cantera Llicllao. Se observa que han sido removidos los derrumbes ocurridos días antes en la zona de acceso. En la zona de explotación y acceso se verifica un equipo excavador en cada lado.
