BITACORA ELECTRÓNICA DE OBRA

| Confir ma Bitaco ra: Si | Nro Inform e: 37 | Fecha Informe: 20-01-2021 | Nombre De La Obra: Corredor vial Lima-Canta- Huayllay-Dv. Cochamarca- Emp. PE 3N Obras de Rehabilitación y Mejoramiento | Personal Encargado: M A N U E L J A V I E R FLORENCIO RADO |

SALDO DE OBRA INICIAL (OI): TRAMO 2: CANTA – HUAYLLAY DEL MEJORAMIENTO, REHABILITACIÓN Y CONSERVACIÓN POR NIVELES DE SERVICIO Y OPERACIÓN DEL CORREDOR VIAL, LIMA – CANTA – HUAYLLAY – DV. COCHAMARCA – EMP.PE 3N
CONTRATISTA: CHINA ROAD AND BRIDGE CORPORATION SUCURSAL PERU (CONTRATO N° 103-2019-MTC/20)
SUPERVISOR: CONSORCIO CESEL - CAL Y MAYOR (CONTRATO DE CONSULTORIA DE OBRA N° 077-2014-MTC/20)

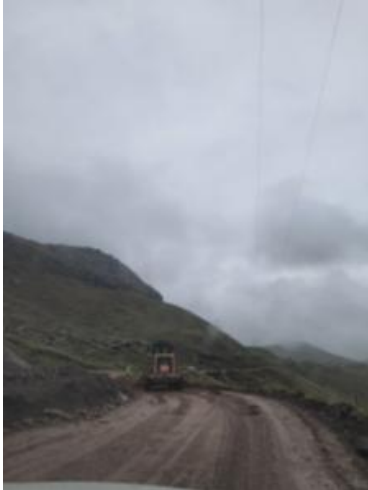
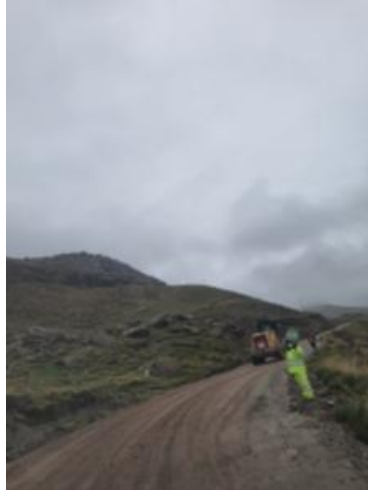
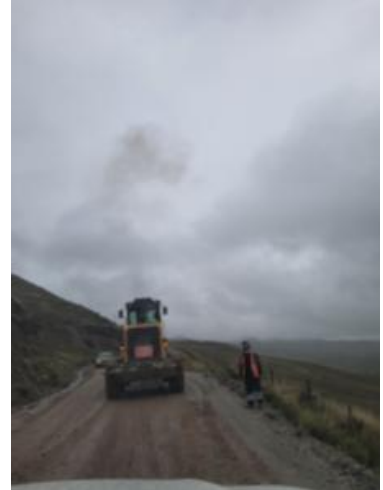
1

Actividades:
OBRA INICIAL (OI): TRAMO 2: CANTA - HUAYLLAY
SECTOR ENTRE LAS PROGRESIVAS DEL KM 92+500 AL KM 93+000
MANTENIMIENTO DE TRANSITO Y SEGURIDAD VIAL

CDescripcion _____:
SE CONSTATÓ QUE SE REALIZAN TRABAJOS Y ACTIVIDADES DE MANTENIMIENTO DE TRANSITO Y SEGURIDAD VIAL ENTRE LAS PROGRESIVAS DEL KM 92+500 AL KM 93+000 CON UN PEON, UN RESPONSABLE, UN VIGIA, UNA MOTONIVELADORA Y UN RODILLO CON SU OPERADOR.

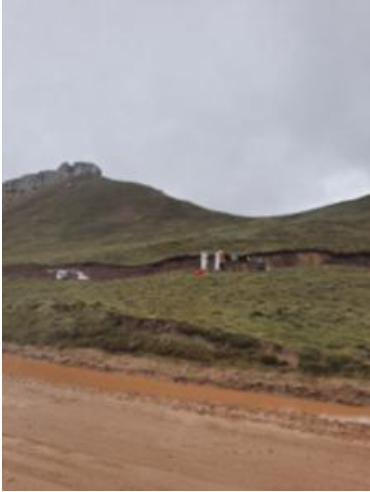
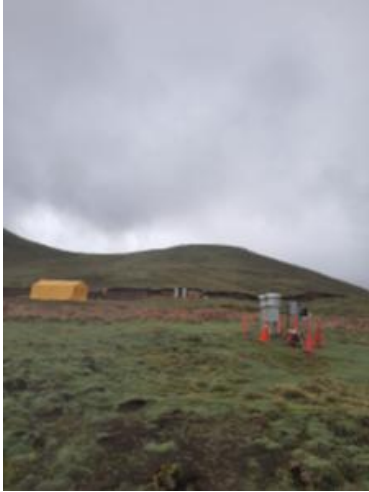
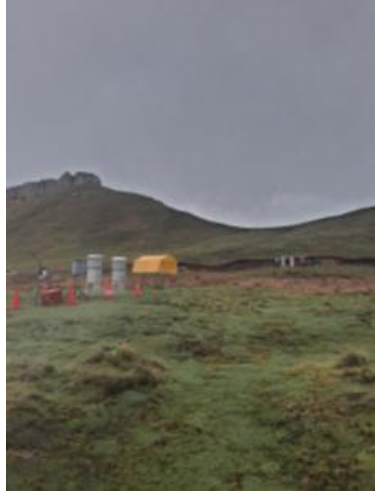
3

Actividades:
OBRA INICIAL (OI): TRAMO 2: CANTA - HUAYLLAY
SECTOR ENTRE LAS PROGRESIVAS DEL KM 86+200
SUBPROGRAMA DE MONITOREO AMBIENTAL

CDescripcion_____:
SE CONSTATÓ QUE SE REALIZAN TRABAJOS Y ACTIVIDADES PARA LA PARTIDA DE SUBPROGRAMA DE MONITOREO AMBIENTAL ENTRE LAS PROGRESIVAS DEL KM 86+200 A CARGO DE LA SUBCONTRATA "SERVICIOS AMBIENTALES GENERALES".

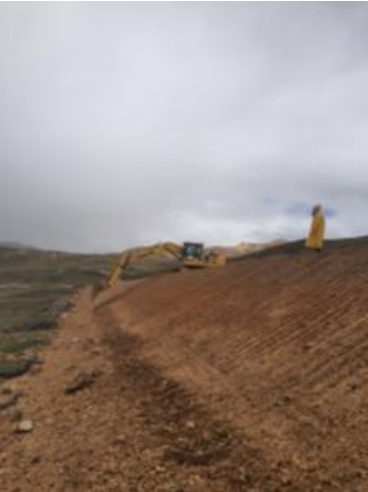
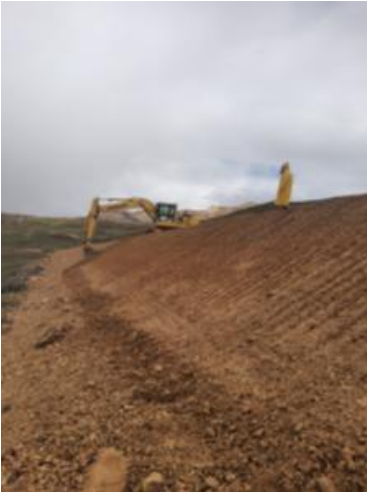
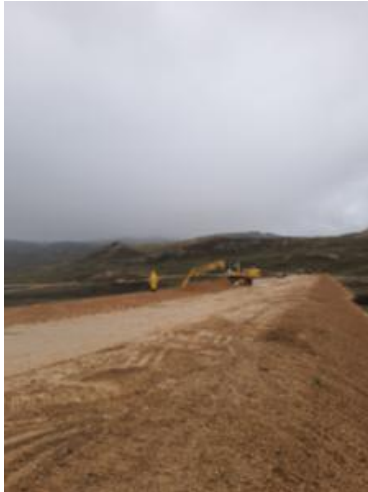
4

Actividades:
OBRA INICIAL (OI): TRAMO 2: CANTA - HUAYLLAY
SECTOR ENTRE LAS PROGRESIVAS DEL KM 74+500
CONFORMACIÓN DE TERRAPLENES

CDescripcion _____:
SE CONSTATÓ LA EJECUCIÓN DE TRABAJOS Y ACTIVIDADES DE CONFORMACIÓN DE TERRAPLENES EN SU COMPONENTE DE PERFILADO DE TALUDES DEL TERRAPLÉN LOCALIZADO ENTRE LAS PROGRESIVAS DEL KM 74+500, CON LA PARTICIPACIÓN DE DOS TRABAJADORES, DOS VIGIAS, UNA EXCAVADORA SOBRE CADENAS CON SU OPERADOR

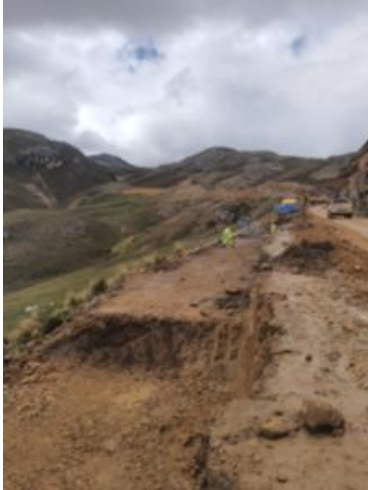
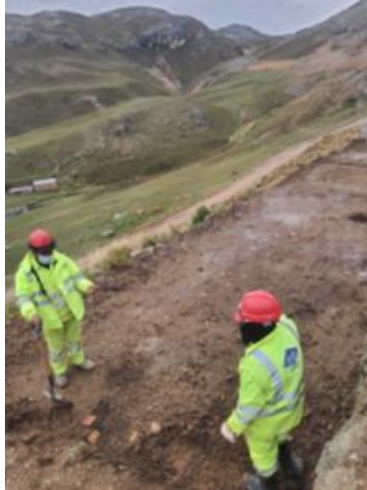
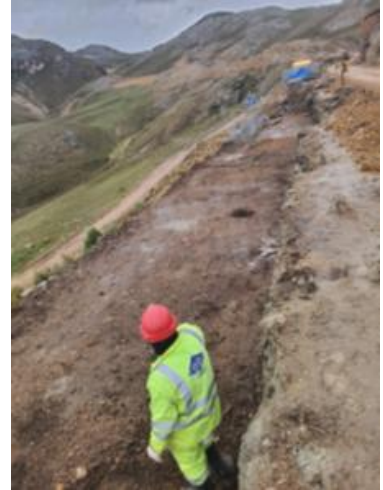
5

Actividades:
OBRA INICIAL (OI): TRAMO 2: CANTA - HUAYLLAY
SECTOR ENTRE LAS PROGRESIVAS DEL KM 70+242 AL KM 70+377
GAVIÓN TIPO CAJA

CDescripcion_____:
SE CONSTATÓ QUE SE REALIZAN TRABAJOS Y ACTIVIDADES PARA LA PARTIDA DE GAVIÓN TIPO CAJA ENTRE LAS PROGRESIVAS DEL KM 70+242 AL KM 70+377 CON 4 TRABAJADORES CON SUS HERRAMIENTAS Y 2 VIGIAS.

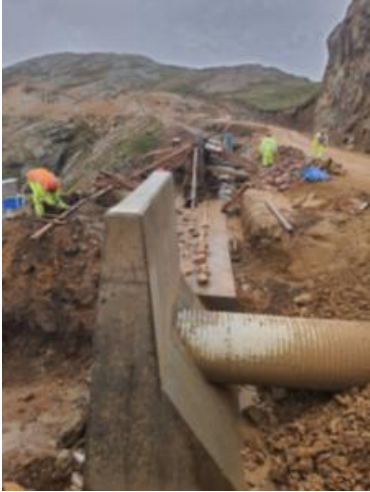
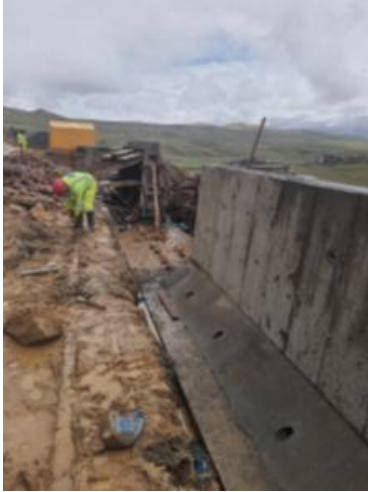
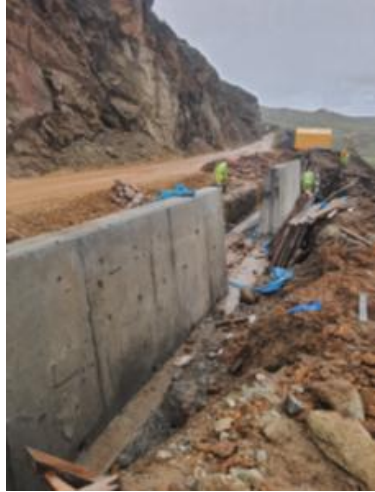
6

Actividades:
OBRA INICIAL (OI): TRAMO 2: CANTA - HUAYLLAY
SECTOR ENTRE LAS PROGRESIVAS DEL KM 70+145
MURO DE CONCRETO CICLOPEO

CDescripcion _____:
SE CONSTATÓ QUE SE REALIZAN TRABAJOS Y ACTIVIDADES DE ENCOFRADO PARA EL MURO DE CONCRETO CICLOPEO ENTRE LAS PROGRESIVAS DEL KM 70+145 CON LA PARTICIPACIÓN DE SEIS TRABAJADORES, MATERIALES Y HERRAMIENTAS, DOS VIGIAS.

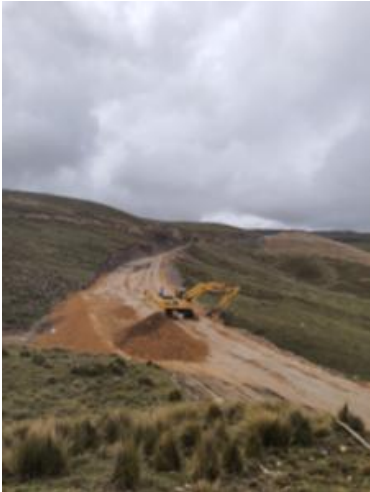
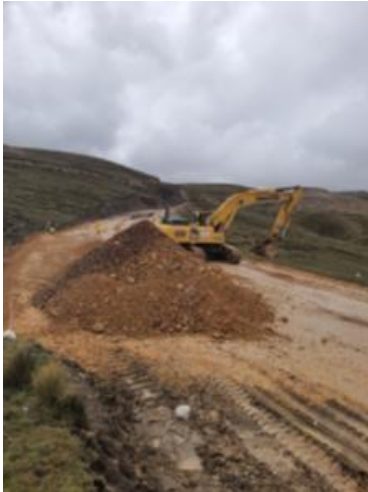
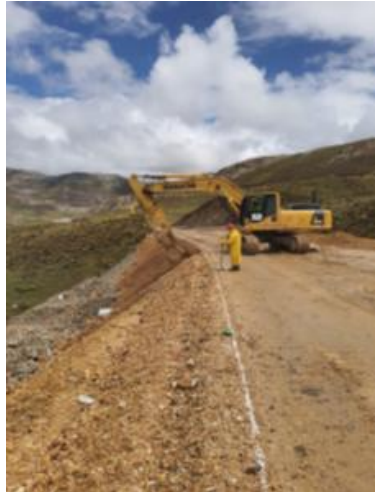
7

Actividades:
OBRA INICIAL (OI): TRAMO 2: CANTA - HUAYLLAY
SECTOR ENTRE LAS PROGRESIVAS DEL KM 66+850
CONFORMACION DE TERRAPLENES

CDescripcion _____:
SE CONSTATÓ LA EJECUCIÓN DE TRABAJOS Y ACTIVIDADES DE CONFORMACIÓN DE TERRAPLENES EN SU COMPONENTE DE PERFILADO DE TALUDES DEL TERRAPLEN LOCALIZADO ENTRE LAS PROGRESIVAS DEL KM 66+850, CON LA PARTICIPACION DE DOS TRABAJADORES, UN VIGIA, UNA EXCAVADORA SOBRE CADENAS CON SU OPERADOR

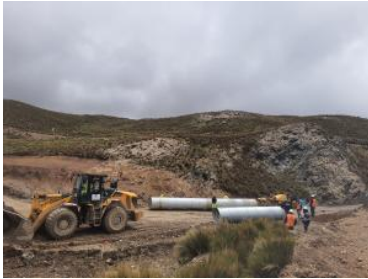
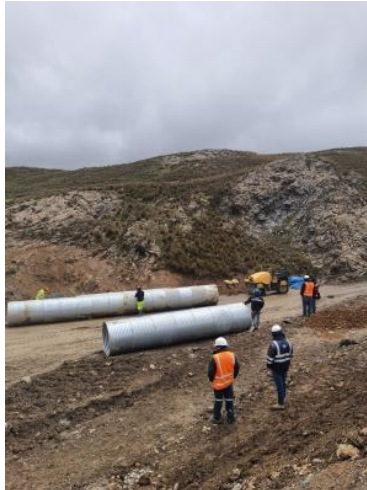
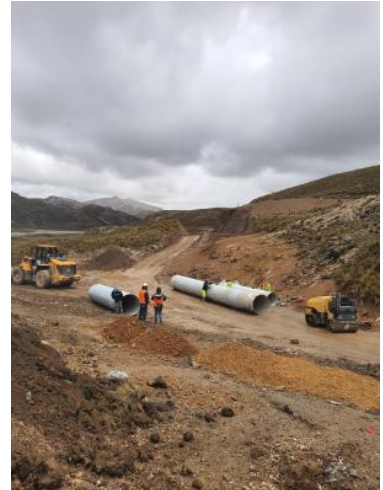
8

Actividades:
OBRA INICIAL (OI): TRAMO 2: CANTA - HUAYLLAY
SECTOR ENTRE LAS PROGRESIVAS DEL KM 63+534
ALCANTARILLA DE TUBERIA METALICA CORRUGADA

CDescripcion _____:
SE CONSTATÓ QUE SE REALIZAN TRABAJOS Y ACTIVIDADES PARA LA PARTIDA DE ALCANTARILLA DE TUBERIA METALICA CORRUGADA ENTRE LAS PROGRESIVAS DEL KM 63+534 CON CUATRO TRABAJADORES, INGENIERO RESPONSABLE, EQUIPOS DE VIBROCOMPACTACIÓN Y UN CARGADOR FRONTAL CON SU OPERARIO.
