BITACORA ELECTRÓNICA DE OBRA

Confirma Bitacora: Si	Nro Informe: N 032-PVN - MJQ Y - 2021	Fecha Informe: 20-01-2021	Nombre De La Obra: HUANUCO - HUALLANCA (T1)	Personal Encargado: MICHAEL JESUS QUISPE YAURI.
---------------------------------	---	-------------------------------------	---	---

BUREAU GROUP CORPORACIÓN) PARA LA EJECUCIÓN DE LA OBRA "MEJORAMIENTO, CONSERVACIÓN POR NIVELES DE SERVICIO Y OPERACIÓN DE CORREDOR VIAL HUÁNUCO-LA UNIÓN-HUALLANCA-DV. ANTAMINA/EMP. PE-3N (TINGO CHICO)-NUEVAS FLORES-LLATA-ANTAMINA", TRAMO I: INICIA (HUÁNUCO) KM 00+000 Y CULMINA (PUNTO UNIÓN) KM 52+920.

Panel Fotográfico de la Bitacora de Obras

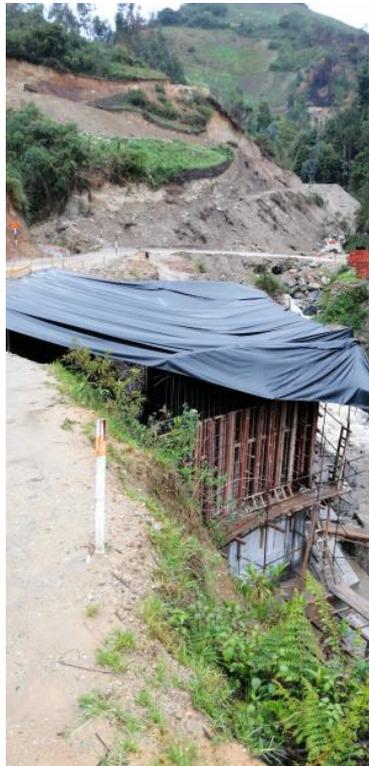
Foto2:

NO REALIZARON TRABAJOS EN EL PUENTE CHINCHAN.

TODOS LOS TRABAJADORES DE LA SUB CONTRATISTA EMPRESA CANTON LIMA SAC, REALIZARON SUS EXAMANES DE PRUEBA RAPIDA DE COVID 19, SALIERON 29 PERSONAS POSITVIAS.

SE PROCEDIO CON EL AISLAMIENTO OBLIGATORIO DE TODO EL PERSONAL QUE SALIO POSITIVO.

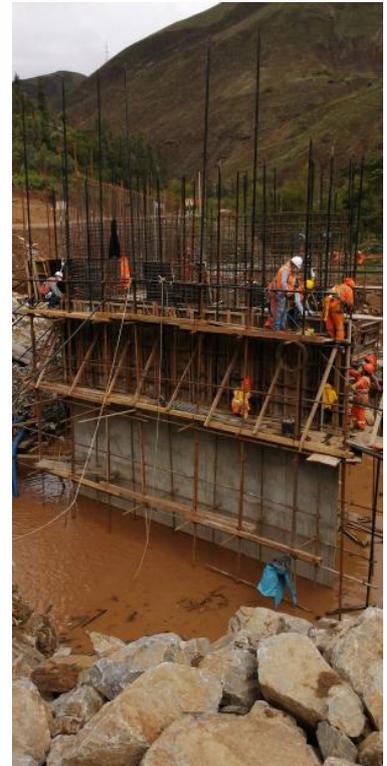
Foto3:

HABILITACIÓN PANELES DE MADERA PARA REALIZAR LOS ENCOFRADOS DE LOS ALEROS Y PANTALLA DE LA 3RA ELEVACIÓN DEL ESTRIBO IZQUIERDO DEL PUENTE HIGUERAS.

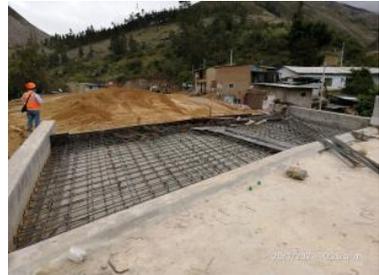
Foto3:

RESANE DE ACABADO EN LAS BARANDAS DE CONCRETO ARMADO NEW JERSEY DEL PUENTE MAMAYHUACHÍN.

COLOCACIÓN DE CONCRETO DE FC=100 KG/CM2 PARA SOLODADO DE LA LOSA DE APROXIMACIÓN DEL ESTRIBO LADO DERECHO

8 HABILITACIÓN DE FIERRO Y ARMADO DE LA ARMADURA DE LA LOSA DE APROXIMACIÓN

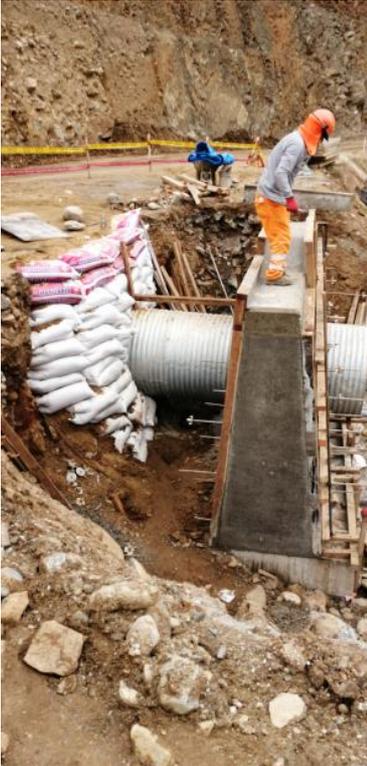
Foto2:

Actividades:
PROGRESIVA: KM 11+758
COLOCACIÓN DE LA ALCANTARILLA DE TMC 48" EN PROGRESIVA KM 12+342 L.I. SOBRE LA CAMA DE ARENA
DESENCOFRADO DEL CABEZAL DE SALIDA DE LA ALCANTARILLA DE TMC 48"

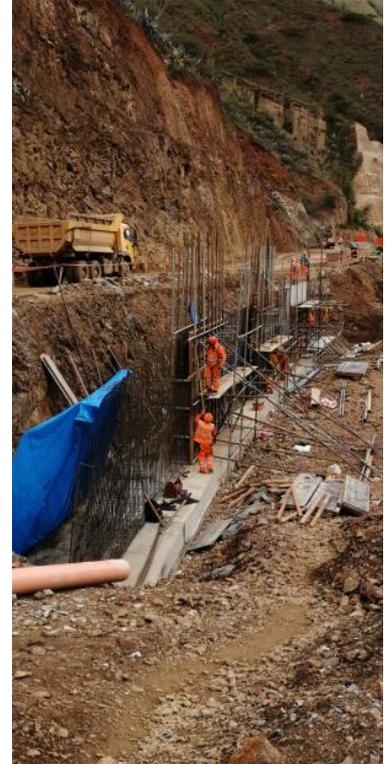
Foto3:

SE CONTINUA CON EL ARMADO Y TEJIDO DE LA FIERRERIA PARA LA ELEVACIÓN DE LA ZAPATA DEL MURO DE CONTENCIÓN
