BITACORA ELECTRÓNICA DE OBRA

Confirma Bitacora: Si
 Nro Informe: N° 033-PVN - MJQY - 2021
 Fecha Informe: 21-01-2021
 Nombre De La Obra: HUANUCO - HUALLANCA (T1)
 Personal Encargado: MICHAEL JESUS QUISPE YAURI.

OBRA N° 127-2018-MTC/20.2 CON LA EMPRESA CONTRATISTA CR20-(CHINA RAILWAY 20 BUREAU GROUP CORPORACIÓN) PARA LA EJECUCIÓN DE LA OBRA “MEJORAMIENTO, CONSERVACIÓN POR NIVELES DE SERVICIO Y OPERACIÓN DE CORREDOR VIAL HUÁNUCO-LA UNIÓN-HUALLANCA-DV. ANTAMINÁ/EMP. PE-3N (TINGO CHICO)-NUEVAS FLORES-LLATA-ANTAMINA”, TRAMO I: INICIA (HUÁNUCO) KM 00+000 Y CULMINA (PUNTO UNIÓN) KM 52+920.

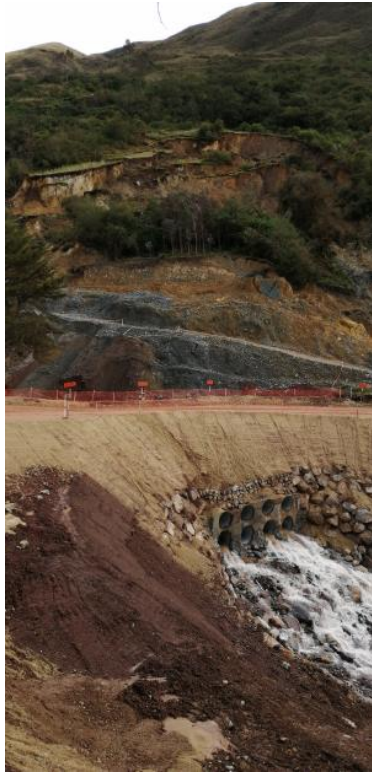
Actividades:
PROGRESIVA: KM 35+835.88 AL KM 35+850.88
1000 PUENTES
1000.H PUENTE VERA
REPOSICIÓN DE ALCANTARILLA TMC Ø 48"

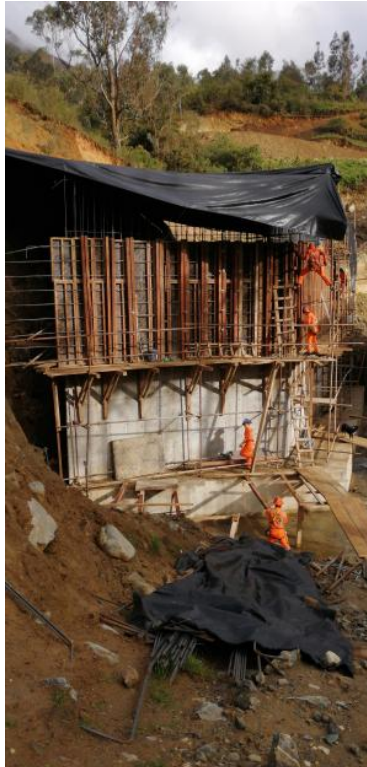
ENCOFRADO DE LOS ALEROS Y PANTALLA DE LA 2DA ELEVACIÓN DEL ESTRIBO IZQUIERDO DEL PUENTE CHINCHAN.

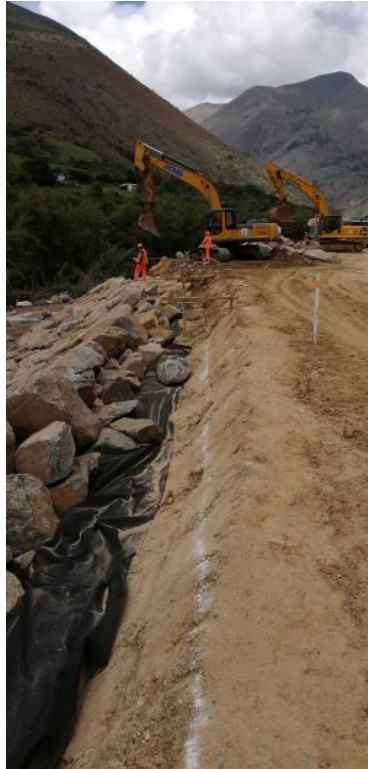
Actividades:
PROGRESIVA: KM 11+430 AL KM 11+757.39
ENROCADO DE CUERPO EN LADO IZQUIERDO DE VÍA EN DEFENSA RIBEREÑA

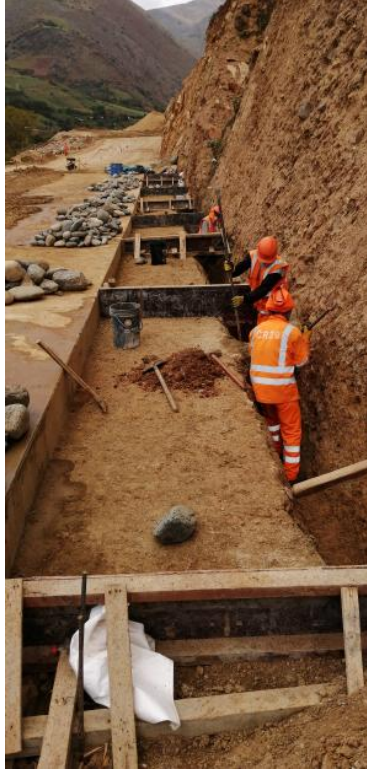
SUBDREN LONG. 38.34 METROS CONTRACTUAL LD, TRABAJOS DE EXCAVACIÓN PARA EL TRAMO 1 DEL SUBDREN, EL TRAMO 2 SE MANTIENE LA TUBERIA HDPE CON MATERIAL DRENANTE Y CUBIERTO CON GEOTEXTIL.
