BITACORA ELECTRÓNICA DE OBRA

Confirma Bitacora: Si	Nro Informe: 38	Fecha Informe: 21-01-2021	Nombre De La Obra: Corredor vial Lima-Canta-Huayllay-Dv. Cochamarca-Emp. PE 3N Obras de Rehabilitación y Mejoramiento	Personal Encargado: M A N U E L J A V I E R FLORENCIO RADO
---------------------------------	---------------------------	-------------------------------------	---	--

SALDO DE OBRA INICIAL (OI): TRAMO 2: CANTA – HUAYLLAY DEL MEJORAMIENTO, REHABILITACIÓN Y CONSERVACIÓN POR NIVELES DE SERVICIO Y OPERACIÓN DEL CORREDOR VIAL, LIMA – CANTA – HUAYLLAY – DV. COCHAMARCA – EMP.PE 3N
CONTRATISTA: CHINA ROAD AND BRIDGE CORPORATION SUCURSAL PERU (CONTRATO N° 103-2019-MTC/20)
SUPERVISOR: CONSORCIO CESEL - CAL Y MAYOR (CONTRATO DE CONSULTORIA DE OBRA N° 077-2014-MTC/20)

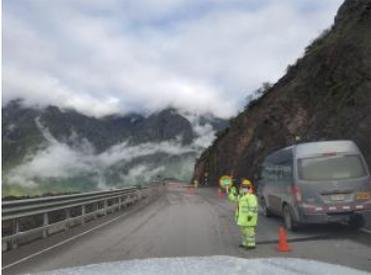
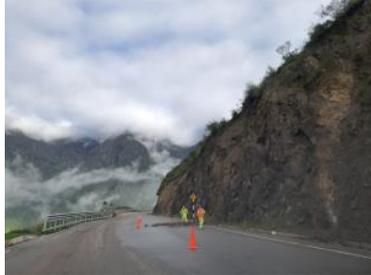
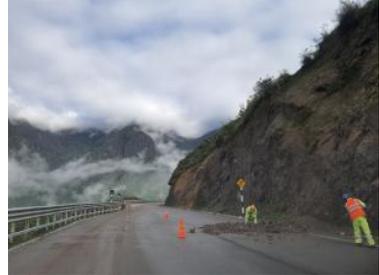
1

Actividades:
OBRA INICIAL (OI): TRAMO 2: CANTA - HUAYLLAY
SECTOR ENTRE LAS PROGRESIVAS DEL KM 9+500 AL KM 10+000
MANTENIMIENTO DE TRANSITO Y SEGURIDAD VIAL

CDescripcion _____:
SE CONSTATÓ QUE SE REALIZAN TRABAJOS Y ACTIVIDADES DE MANTENIMIENTO DE TRANSITO Y SEGURIDAD VIAL ENTRE LAS PROGRESIVAS DEL KM 9+500 AL KM 10+000 CON TRES PEONES CON SUS HERRAMIENTAS, UN RESPONSABLE, UN VIGIA, UNA CAMIONETA RURAL

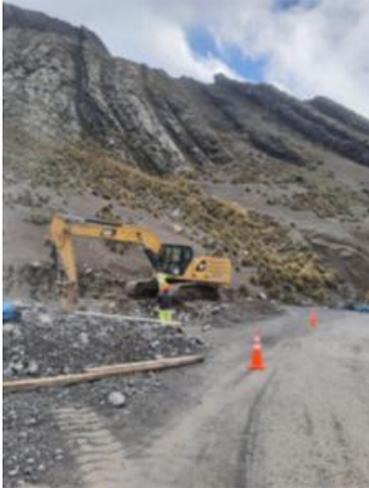
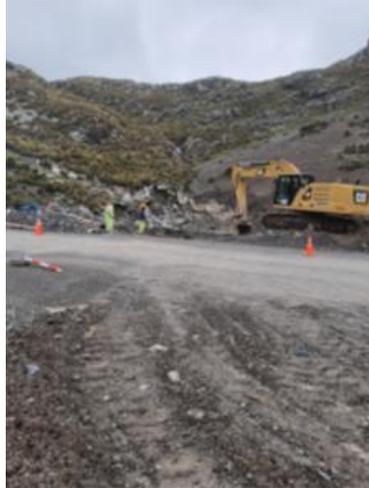
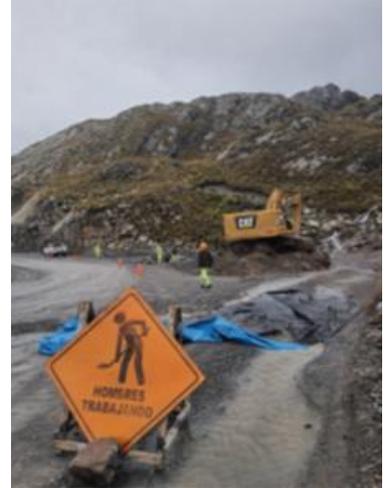
2

Actividades:
OBRA INICIAL (OI): TRAMO 2: CANTA - HUAYLLAY
SECTOR ENTRE LAS PROGRESIVAS DEL KM 38+200
ALCANTARILLA TMC

CDescripcion _____:
SE CONSTATÓ QUE SE REALIZAN TRABAJOS Y ACTIVIDADES PARA LA PARTIDA DE ALCANTARILLA TMC EN SU COMPONENTE DE EXCAVACION PARA EL ALERO DEL LADO DERECHO ENTRE LAS PROGRESIVAS DEL KM 38+2000 CON TRES TRABAJADORES, UNA VIGIA Y UNA EXCAVADORA CON SU OPERARIO.

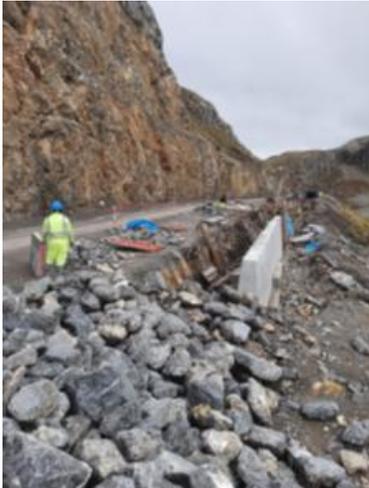
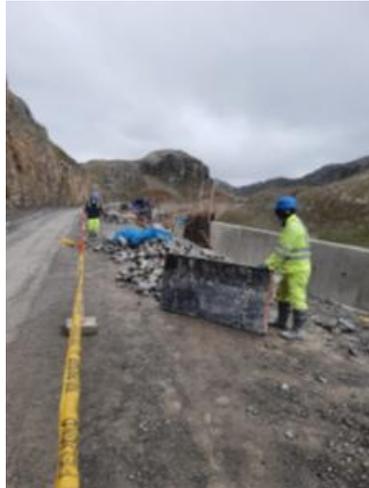
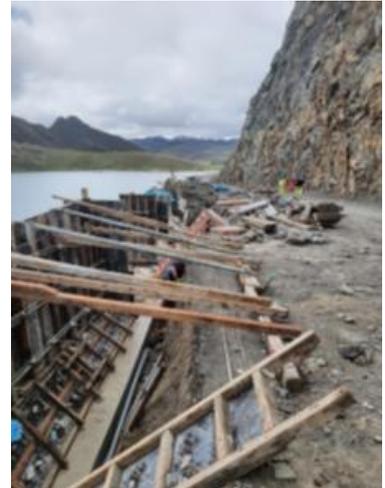
3

Actividades:
OBRA INICIAL (OI): TRAMO 2: CANTA - HUAYLLAY
SECTOR ENTRE LAS PROGRESIVAS DEL KM 39+405 AL KM 39+490
ENCOFRADO Y DESENCOFRADO

CDescripcion _____:
SE CONSTATÓ LA EJECUCIÓN DE TRABAJOS Y ACTIVIDADES DE ENCOFRADO Y DESENCOFRADO DE MUROS DE CONCRETO CICLOPEO LOCALIZADO ENTRE LAS PROGRESIVAS DEL KM 39+405 AL KM 39+490, CON LA PARTICIPACION DE TRES TRABAJADORES Y DOS VIGIAS, UTILIZACIÓN DE HERRAMIENTAS Y MATERIALES DE ENCOFRADO.

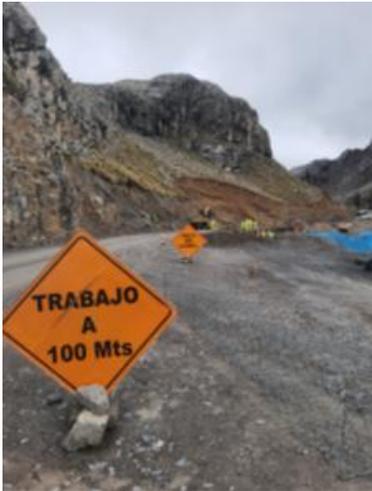
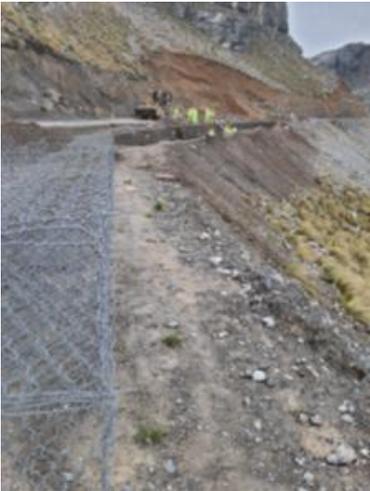
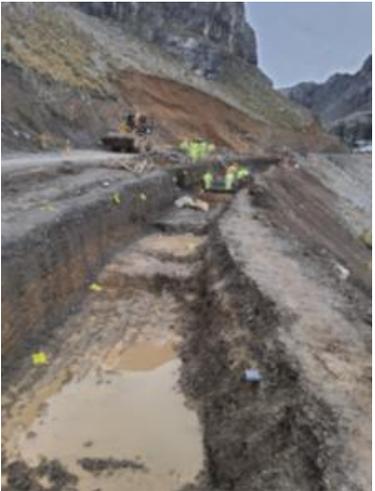
4

Actividades:
OBRA INICIAL (OI): TRAMO 2: CANTA - HUAYLLAY
SECTOR ENTRE LAS PROGRESIVAS DEL KM 39+785 AL KM 39+835
GAVIÓN TIPO CAJA

CDescripcion_____:
SE CONSTATÓ QUE SE REALIZAN TRABAJOS Y ACTIVIDADES PARA LA PARTIDA DE GAVIÓN TIPO CAJA ENTRE LAS PROGRESIVAS DEL KM 39+785 AL KM 39+835 CON 12 TRABAJADORES CON SUS HERRAMIENTAS Y UN EQUIPO DE CARGADOR FRONTAL CON SU OPERADOR.

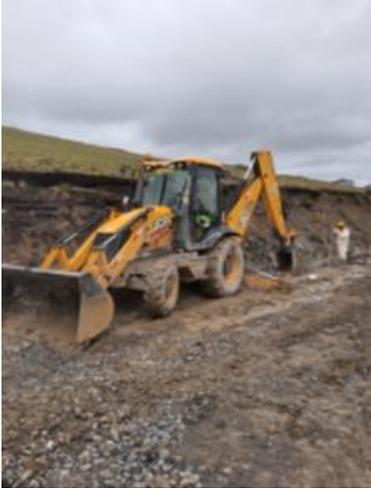
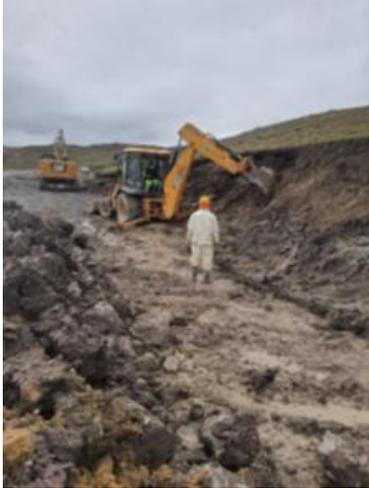
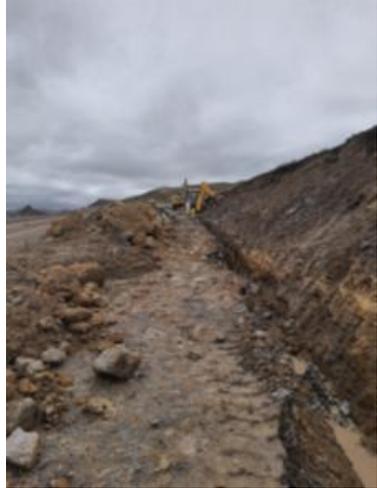
5

Actividades:
OBRA INICIAL (OI): TRAMO 2: CANTA - HUAYLLAY
SECTOR ENTRE LAS PROGRESIVAS DEL KM 53+800 AL KM 54+000
SUBDREN PROFUNDO

CDescripcion_____:
SE CONSTATÓ QUE SE REALIZAN TRABAJOS Y ACTIVIDADES DE SUBDREN PROFUNDO CONSISTENTES EN SU ETAPA DE EXCAVACIÓN CON DOS TRABAJADORES, DOS VIGIAS Y UN EQUIPO RETROEXCAVADORA

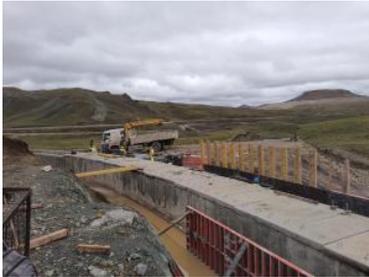
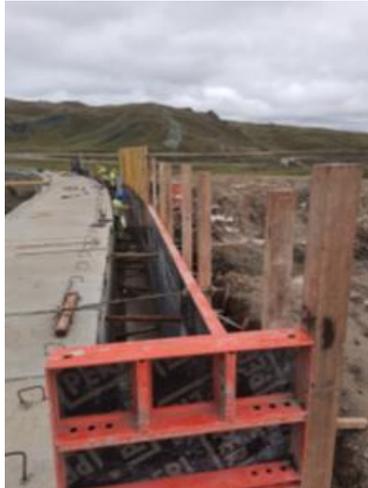
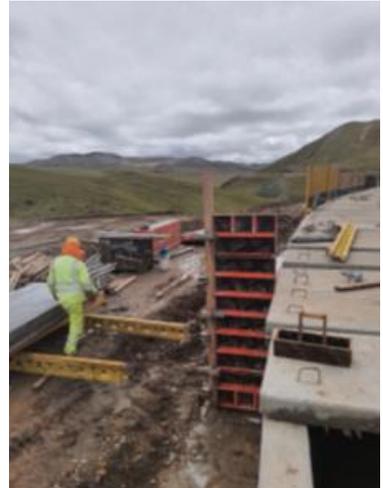
6

Actividades:
OBRA INICIAL (OI): TRAMO 2: CANTA - HUAYLLAY
SECTOR ENTRE LAS PROGRESIVAS DEL KM 56+120
ENCOFRADO Y DEENCOFRADO

CDescripcion _____:
SE CONSTATÓ LA EJECUCIÓN DE TRABAJOS Y ACTIVIDADES DE ENCOFRADO EN EL REFORZAMIENTO DEL CANAL DE SEDAPAL LOCALIZADO ENTRE LAS PROGRESIVAS DEL KM 56+120, CON LA PARTICIPACIÓN DE CUATRO TRABAJADORES, UTILIZACIÓN DE HERRAMIENTAS Y HABILITACIÓN DE PANELES Y BARROTAS PARA EL ENCOFRADO Y UN CAMIÓN GRUA.

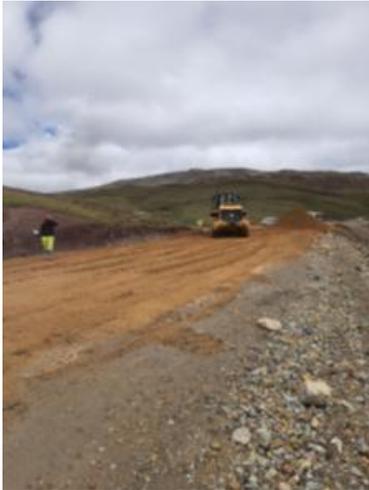
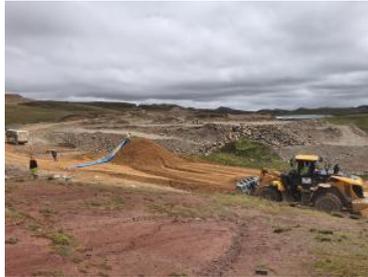
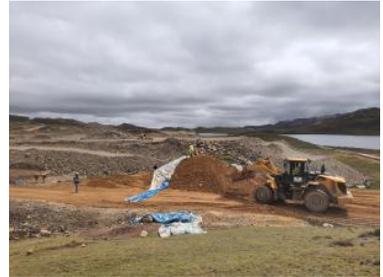
7

Actividades:
OBRA INICIAL (OI): TRAMO 2: CANTA - HUAYLLAY
SECTOR ENTRE LAS PROGRESIVAS DEL KM 60+585
ALCANTARILLA DE TUBERIA METALICA CORRUGADA

CDescripcion _____:
SE CONSTATÓ QUE SE REALIZAN TRABAJOS Y ACTIVIDADES PARA LA PARTIDA DE ALCANTARILLA DE TUBERIA METALICA CORRUGADA ENTRE LAS PROGRESIVAS DEL KM 60+585 CON TRES TRABAJADORES, INGENIERO RESPONSABLE, EQUIPOS DE VIBROCOMPACTACIÓN Y UN CARGADOR FRONTAL CON SU OPERARIO.

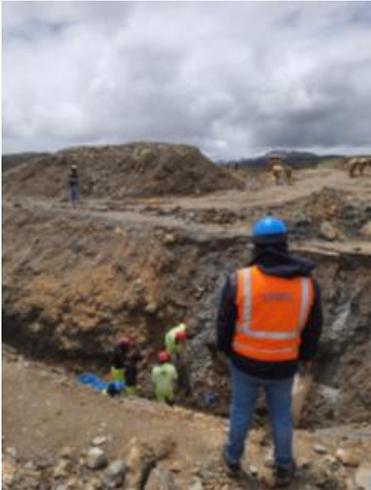
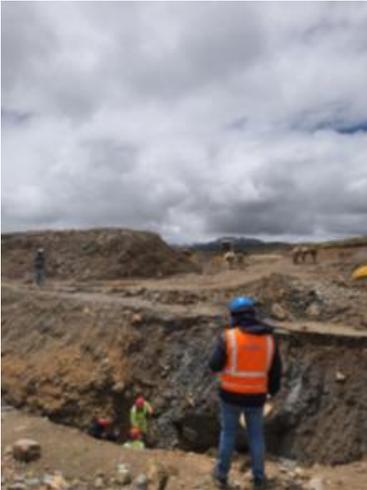
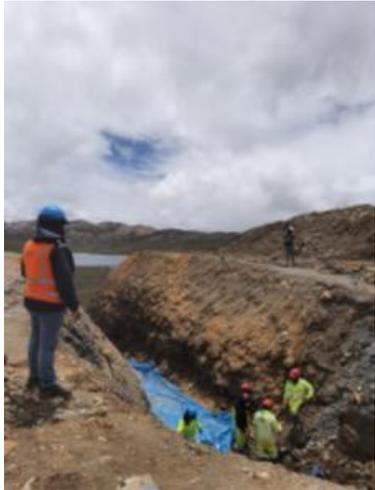
8

Actividades:
OBRA INICIAL (OI): TRAMO 2: CANTA - HUAYLLAY
SECTOR ENTRE LAS PROGRESIVAS DEL KM 62+182
ALCANTARILLA DE TUBERIA METALICA CORRUGADA

CDescripcion _____:
SE CONSTATÓ QUE SE REALIZAN TRABAJOS Y ACTIVIDADES PARA LA PARTIDA DE ALCANTARILLA DE TUBERIA METALICA CORRUGADA ENTRE LAS PROGRESIVAS DEL KM 62+182 CON SEIS TRABAJADORES, INGENIERO RESPONSABLE, EQUIPOS APISONADORES, UN EQUIPO RODILLO Y UN CARGADOR FRONTAL CON SU OPERARIO.
