BITACORA ELECTRÓNICA DE OBRA

Confirma Bitacora: Si
Nro Informe: 34
Fecha Informe: 21-01-2021
Nombre De La Obra: Carretera Oyon - Ambo, Tramo I: Oyon - Desvío Cerro de Pasco
Personal Encargado: LUZMILA GUERRA MOTTA

Asunto: MEJORAMIENTO DE LA CARRETERA OYON - AMBO TRAMO 1: OYON DV. CERRO DE PASCO

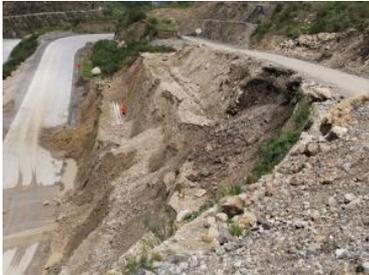
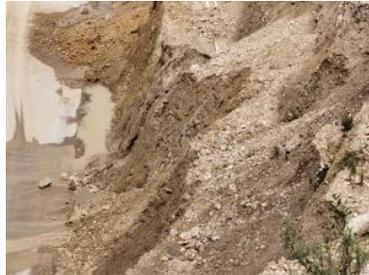
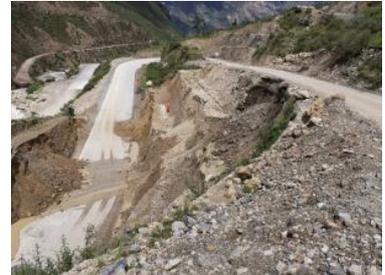
PROGRESIVA: KM 136+850 AL KM 136+970 APROXIMADAMENTE
POSIBLES DIFICULTADES EN CONSTRUCCION DE ACTIVIDADES DESCRITAS EN
EL PAO N° 02.

En la Prestación Adicional de Obra N° 02, aprobada mediante RD N° 0025-2021-MTC/20 de 13.01.2021, se tiene el planteamiento de construcción de subdrenes y drenes de perforación horizontal en el km 136+950 al km 136+970, sin embargo, a la fecha y como consecuencia de las lluvias propias de la temporada, se ha tenido deslizamiento de taludes en dicho tramo, por tanto, la geometría y características físico mecánicas del suelo habrían variado, siendo que, en algunos casos ya no se contarían con las condiciones iniciales con las que fueron diseñada las estructuras planteadas para su ejecución.

En tal sentido, se sugiere reevaluar el tramo por parte de los especialistas en Hidrología e Hidráulica, Obras de Arte y Drenaje, Suelos y Pavimentos, Geología y Geotecnia, del CVA y CSO, a fin de plantear, de ser el caso, estructuras viables de construcción para la protección de taludes y por tanto de plataforma, en las condiciones actuales del terreno. Garantizando la funcionalidad y calidad de la construcción de la obra a través del tiempo.

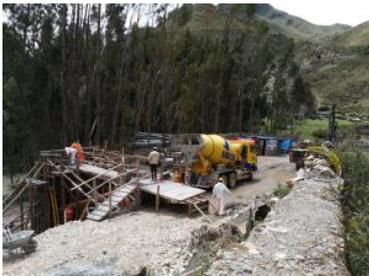
Foto1:

PERSONAL VERIFICADO EN CAMPO: 4 CAPATAZ, 33 OPERARIO, 24 OFICIAL, 27 PEÓN Y 6 VIGÍA
 EQUIPOS: 1 EXCAVADORA SOBRE ORUGAS, 1 EXCAVADORA SOBRE NEUMÁTICO, 2 RODILLO BERMERO, 1 CAMIÓN BARANDA, 1 MINI CARGADOR, 1 COASTER, 1 BUS Y 1 VOLQUETE CON SUS RESPECTIVOS OPERADORES, ADEMÁS DE 6 VIBRO PISÓN, 2 VIBRADORA DE CONCRETO, 1 TORRE DE ILUMINACIÓN
 ACTIVIDADES VERIFICADAS POR PERSONAL PROFESIONAL, TÉCNICO Y AUXILIAR DEL DE LOS CVA Y CSO, SE SUGIERE EL CONTROL ADECUADO DE LOS PROCESOS CONSTRUCTIVOS POR PARTE DEL CSO, A FIN DE GARANTIZAR LA CALIDAD EN LA OBRA.
 LA FOTOGRAFÍA 1 CORRESPONDE A LA CONSTRUCCIÓN DEL MURO DE CONTENCION EN EL KM 142+864 AL KM 142+947.

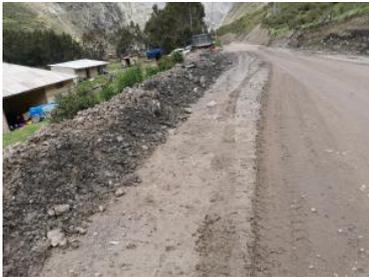
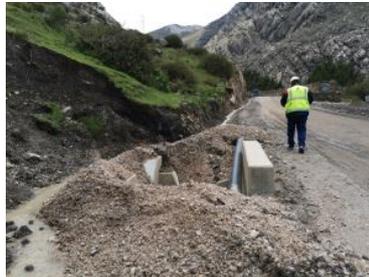
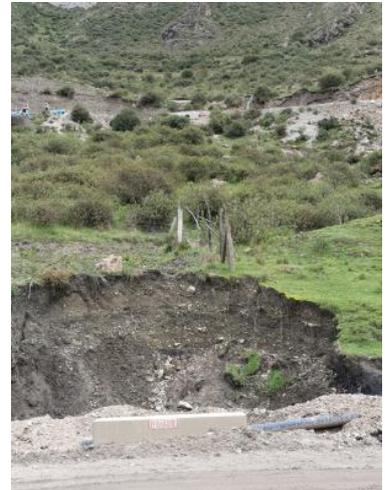
PROGRESIVA: KM 143+300 APROXIMADAMENTE
DESCARGA DE ALCANTARILLA EN TERRENOS DE PROPIEDAD PRIVADA

En el km 143+300 aproximadamente, se ha construido una alcantarilla cuya descarga va a terrenos de propiedad privada, al respecto se ha verificado: i) el contratista ha acumulado material al borde de la vía conformando una especie de barrera de protección, a fin de proteger la propiedad privada; ii) El Contratista ha realizado cunetas provisionales como parte de las actividades de mantenimiento encausándolas de forma tal, que el agua no desemboque en la alcantarilla construida; iii) Se ha procedido a clausurar temporalmente la alcantarilla en el km 143+300, a fin de evitar su descarga en propiedad privada y por tanto posibles daños en estas. iv) Los equipos de PÁCRI externo de PVN y del CSO vienen desarrollando actividades concernientes a la liberación de terrenos.

SE SUGIERE QUE, PREVIO A LA EJEUCION DE DIFERENTES ESTRUCTURAS SE PUDIERA CONTARSE CON LA LIBRE DISPONIBILIDAD DE TERRENOS A FIN DE EVITAR DAÑOS EN PROPIEDADES PRIVADAS, EVITANDO POSIBLES DILACIONES EN EL PLAZO DE EJECUCION Y/O MAYORES COSTOS ASOCIADOS.

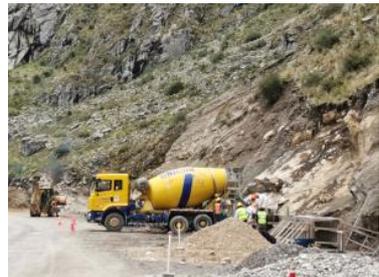
Foto3:

PERSONAL VERIFICADO EN CAMPO: 4 CAPATAZ, 33 OPERARIO, 24 OFICIAL, 27 PEÓN Y 6 VIGÍA
EQUIPOS: 1 EXCAVADORA SOBRE ORUGAS, 1 EXCAVADORA SOBRE NEUMÁTICO, 2 RODILLO BERMERO, 1 CAMIÓN BARANDA, 1 MINI CARGADOR, 1 COASTER, 1 BUS Y 1 VOLQUETE CON SUS RESPECTIVOS OPERADORES, ADEMÁS DE 6 VIBRO PISÓN, 2 VIBRADORA DE CONCRETO, 1 TORRE DE ILUMINACIÓN
ACTIVIDADES VERIFICADAS POR PERSONAL PROFESIONAL, TÉCNICO Y AUXILIAR DEL DE LOS CVA Y CSO, SE SUGIERE EL CONTROL ADECUADO DE LOS PROCESOS CONSTRUCTIVOS POR PARTE DEL CSO, A FIN DE GARANTIZAR LA CALIDAD EN LA OBRA.
LA FOTOGRAFÍA 1 CORRESPONDE A LA CONSTRUCCIÓN DEL MURO DE CONTENCION EN EL KM 150+155 AL KM 150+165, LA FOTOGRAFÍA N° 2, DAÑOS EN CANAL POR EFECTO DE DESLIZAMIENTO DE TALUDES KM 150+200 APROXIMADAMENTE Y LA LA FOTOGRAFÍA N° 3, A LA CONSTRUCCIÓN DE CANAL KM 150+300 AL KM 150+500
