## BITACORA ELECTRÓNICA DE OBRA

<b>Confirma Bitacora:</b> Si	<b>Nro Informe:</b> 35	<b>Fecha Informe:</b> 22-01-2021	<b>Nombre De La Obra:</b> Carretera Oyon - Ambo, Tramo I: Oyon - Desvío Cerro de Pasco	<b>Personal Encargado:</b> LUZMILA GUERRA MOTTA
---------------------------------	---------------------------	-------------------------------------	---	--

MEJORAMIENTO DE LA CARRETERA OYON - AMBO TRAMO 1: OYON DV. CERRO DE PASCO

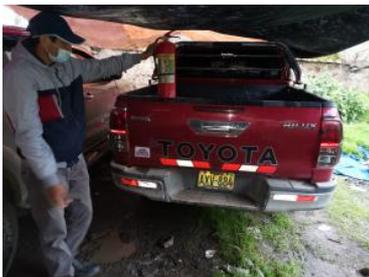
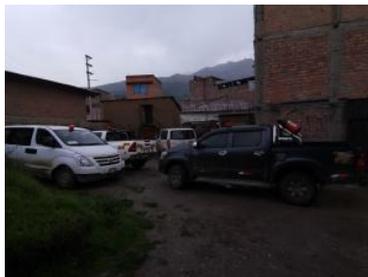
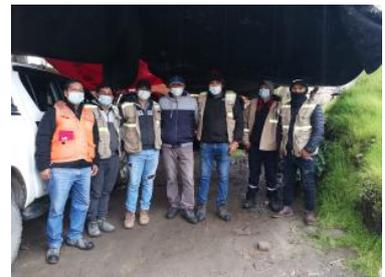
**Actividades:**  
**INSPECCIÓN VISUAL DE UNIDADES VEHICULARES DEL CSO**

Siendo las 6.40 am, con la participación de la ADMINISTRADORA DE OBRA, señora FIORELA ELVIRA CHOQUE VILCA, se realizo la inspección visual de los vehículos operados con los que cuenta el CSO, de acuerdo a siguiente detalle:

- 1.Camioneta 4x4 Toyota Hilux, con placa ANP - 823, siendo la fecha de la próxima inspección técnica el 28/02/2021, SOAT vigente al 10/09/2021, cuyo conductor es el señor Marco Pichilingue Takamoto. Estando la fecha de recarga vencida en el extintor

- 2.Camioneta tipo combi Hyundai. con placa AYT - 305, No cuenta con Inspección Técnica Vehicular, SOAT vigente al 23/10/2021, cuyo conductor es el señor Daniel Beraun Ortiz, estando la unidad vehicular Inoperativa desde el 9 de enero del 2021

- 3.Camioneta 4x4 Toyota Hilux con placa D9C - 814, siendo la fecha de la próxima inspección técnica el 05/09/2021, SOAT vigente al 10/07/2021, cuyo conductor es el señor Geiner Villalobos Vallejos, No se aprecia la fecha de recarga en el extintor. Tomándose conocimiento que la unidad vehicular presta el servicio con 1 conductor y 4 pasajeros, en omisión a los protocolos de bioseguridad - COVID -19

- 4.Camioneta tipo combi Hyundai H1 con placa AYH - 510, la cartilla de inspección técnica se habría extraviado, SOAT vigente al 23/10/2021, cuyo conductor es el señor Yetcin Garcia Valentin, No cuenta con extintor, ni botiquín de primeros auxilios

- 5Camioneta 4x4 Toyota Hilux con placa ABY-740, siendo la fecha de la próxima inspección tecnica el 04/09/2021, SOAT vigente al 15/07/2021, cuyo conductor es el señor Andres Villalobos Vallejos

- 6Camioneta 4x4 Toyota Hilux con placa ATI-816, siendo la fecha de la próxima inspección tecnica el 16/09/2021, SOAT vigente al 09/09/2021, cuyo conductor es el señor David Villalobos Vallejos, No se aprecia la fecha de recarga en el extintor

- 7Camioneta 4x4 Toyota Hilux con placa AXV-884, siendo la fecha de la próxima inspección tecnica el 15/07/2021, SOAT vigente al 15/07/2021, cuyo conductor es el señor Ander Peralta Uriarte, No se aprecia la fecha de recarga en el extintor. Conductor sin EPP (chaleco y/o casaca de seguridad)

1. Se toma conocimiento que, no se cuenta con mecanismos de desinfección de las unidades vehiculares frente a la pandemia de COVID - 19
2. Las unidades vehiculares no se encuentran implementadas con Radios.

Del Panel Fotográfico N° 1, se sugiere dotar de EPP a todos los conductores, implementar mecanismos de desinfección de las unidades vehiculares frente a la pandemia COVID-19, verificar el aforo máximo que se puede tener en cada unidad vehicular de acuerdo a los protocolos COVID-19, tener visible la fecha de recarga en los extintores a fin de garantizar su adecuado funcionamiento, contar con botiquín de primeros auxilios en cada una de las unidades vehiculares, implementar radios de comunicación, entre otros.

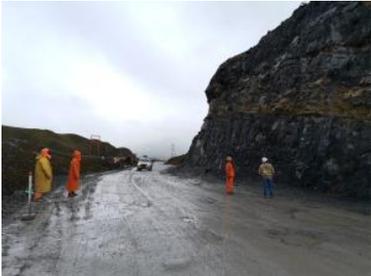
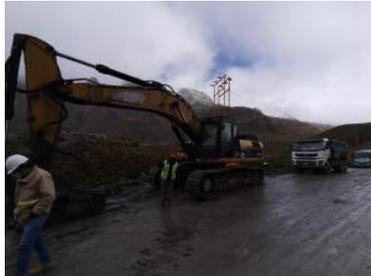
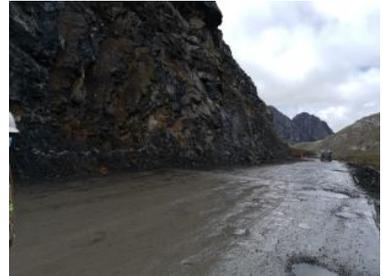
2

- PROGRESIVA: KM 158+670 AL KM 158+780
- 200.0MOVIMIENTO DE TIERRAS (KM 158+580 AL KM 158+830,
- 205.AEXCAVACIÓN EN EXPLANACIONES EN MATERIAL COMÚN
- 205.BEXCAVACIÓN EN EXPLANACIONES EN ROCA SUELTA
- 205.CEXCAVACIÓN EN EXPLANACIONES EN ROCA FIJA
- 900.0PROTECCION AMBIENTAL
- 907PROGRAMA DE CIERRE DE OBRA
- 700.0TRANSPORTE
- 700.GTRANSPORTE DE ELIMINACIÓN DE MATERIAL A DME PARA D<= 1 KM
- 700. HTRANSPORTE DE ELIMINACIÓN DE MATERIAL A DME PARA D> 1 KM

PERSONAL VERIFICADO EN CAMPO: 1 OPERARIO, 1 OFICIAL, 1 PEON Y 1 VIGIA  
EQUIPOS: 1 MARTILLO HIDRAULICO SOBRE ORUGAS INOPERATIVO Y 1 VOLQUETE CON SUS RESPECTIVOS OPERADORES.  
ACTIVIDADES DE EJECUCION SUSPENDIDAS TEMPORALMENTE, POR FALLAS MECANICS EN EL MARTILLO HIDRAULICO SOBRE ORUGAS.  
SE TOMA CONOCIMIENTO QUE SE VIENE MOVILIZANDO OTRO MARTILLO HIDRAULICO SOBRE ORUGAS, A FIN DE CONTINUAR CON LAS ACTIVIDADES PROGRAMADAS.  
EL MATERIAL EXCEDENTE ESTARIA SIENDO TRANSPORTADO AL DME N° 8A

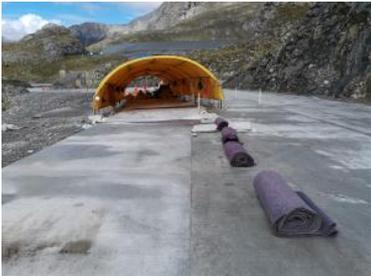
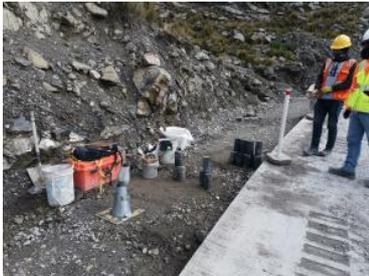
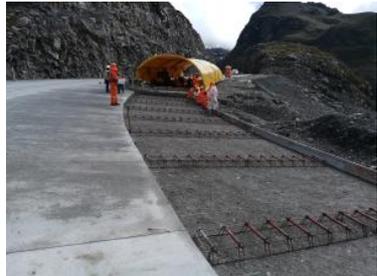
- Actividades:**
- PROGRESIVA: KM 156+460 AL KM 156+410 APROXIMADAMENTE
  - 500 PAVIMENTO DE CONCRETO HIDRAULICO
  - 501.B PAVIMENTO DE CONCRETO HIDRAULICO SC=45 KG/CM2 (MANUAL)
  - 502. A ACERO LONGITUDINAL (BARRA DE AMARRE)
  - 502. B ACERO TRANSVERSAL (PASA JUNTA)
  - 502.C CANASTILLAS
  - 503.A JUNTAS DE CONSTRUCCIÓN DE CONCRETO HIDRÁULICO
  - 503. B JUNTAS DE CONTRACCIÓN DE CONCRETO HIDRÁULICO
  - 503.C JUNTAS DE EXPANSIÓN
  - 612.C ENCOFRADO Y DESENCOFRADO PARA PAVIMENTOS
  - 700.0 TRANSPORTE
  - 700.E TRANSPORTE DE CONCRETO HIDRÁULICO (CON MIXER) PARA D<= 1 KM
  - 700.F TRANSPORTE DE CONCRETO HIDRÁULICO (CON MIXER) PARA D> 1 KM

PERSONAL VERIFICADO EN CAMPO: 1 CAPATAZ, 7 OPERARIO, 1 OFICIAL, 3 PEÓN Y 1 VIGIA  
EQUIPOS: 1 REGLA VIBRATORIA, 1 CORTADORA DE PAVIMENTO, 2 TORRES DE ILUMINACION, 2 VIBRADORAS DE CONCRETO.  
ACTIVIDADES VERIFICADAS POR PERSONAL TECNICO Y AUXILIAR DEL CVA Y CSO, , SE SUGIERE EL CONTROL ADECUADO DE LOS PROCESOS CONSTRUCTIVOS POR PARTE DEL CSO, A FIN DE GARANTIZAR LA CALIDAD Y DURABILIDAD DE LA OBRA

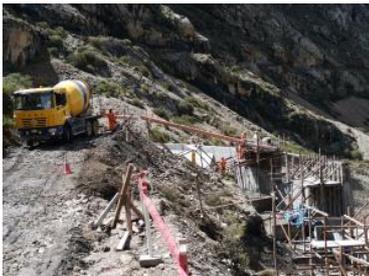
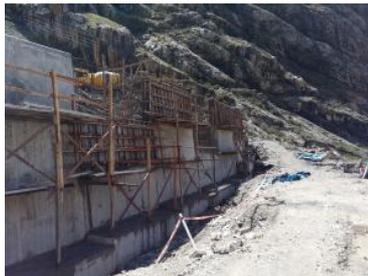
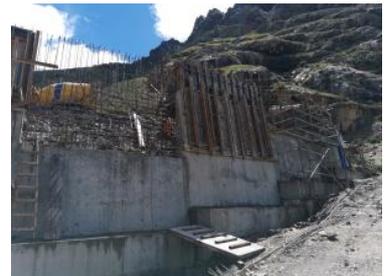
PERSONAL VERIFICADO EN CAMPO: 4 CAPATAZ, 33 OPERARIO, 24 OFICIAL, 27 PEÓN Y 6 VIGÍA  
 EQUIPOS: 1 EXCAVADORA SOBRE ORUGAS, 1 EXCAVADORA SOBRE NEUMÁTICO, 2 RODILLO BERMERO, 1 CAMIÓN BARANDA, 1 MINI CARGADOR, 1 COASTER, 1 BUS Y 1 VOLQUETE CON SUS RESPECTIVOS OPERADORES, ADEMÁS DE 6 VIBRO PISÓN, 2 VIBRADORA DE CONCRETO, 3 TORRE DE ILUMINACIÓN  
 ACTIVIDADES VERIFICADAS POR PERSONAL PROFESIONAL, TÉCNICO Y AUXILIAR DEL DE LOS CVA Y CSO, SE SUGIERE EL CONTROL ADECUADO DE LOS PROCESOS CONSTRUCTIVOS POR PARTE DEL CSO, A FIN DE GARANTIZAR LA CALIDAD Y DURABILIDAD DE LA OBRA.  
 LAS FOTOGRAFÍAS CORRESPONDEN A LA CONSTRUCCIÓN DEL MURO DE CONTENCIÓN EN EL KM 147+313 AL KM 147+375.

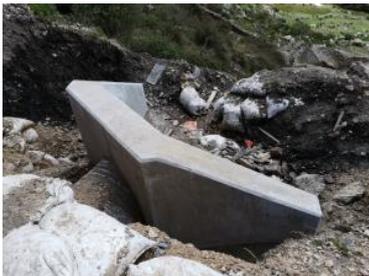
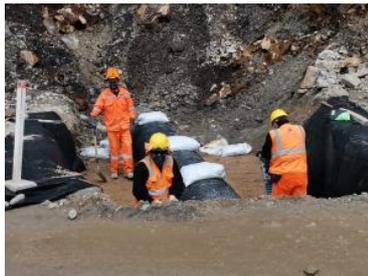
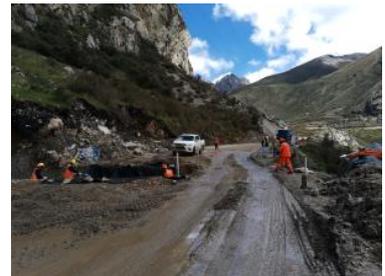
5

PERSONAL VERIFICADO EN CAMPO: 4 CAPATAZ, 33 OPERARIO, 24 OFICIAL, 27 PEÓN Y 6 VIGÍA  
 EQUIPOS: 1 EXCAVADORA SOBRE ORUGAS, 1 EXCAVADORA SOBRE NEUMÁTICO, 2 RODILLO BERMERO, 1 CAMIÓN BARANDA, 1 MINI CARGADOR, 1 COASTER, 1 BUS Y 1 VOLQUETE CON SUS RESPECTIVOS OPERADORES, ADEMÁS DE 6 VIBRO PISÓN, 2 VIBRADORA DE CONCRETO, 3 TORRE DE ILUMINACIÓN  
 ACTIVIDADES VERIFICADAS POR PERSONAL PROFESIONAL, TÉCNICO Y AUXILIAR DEL DE LOS CVA Y CSO, SE SUGIERE EL CONTROL ADECUADO DE LOS PROCESOS CONSTRUCTIVOS POR PARTE DEL CSO, A FIN DE GARANTIZAR LA CALIDAD Y DURABILIDAD DE LA OBRA.  
 LAS FOTOGRAFÍAS CORRESPONDEN A LA CONSTRUCCIÓN DE LA ALCANTARILLA TIPO TMC – EN EL KM 145+212.
