BITACORA ELECTRÓNICA DE OBRA

Confir ma Bitaco ra: Si	Nro Inform e: 0017	Fecha Informe: 22-01-2021	Nombre De La Obra: Carretera Oyon- Ambo, Tramo II: Dv. Cerro de Pasco- Dv. Chacayan	Personal Encargado: BORIS WALTER AYLLÓN CARCELÉN
---	--------------------------------------	-------------------------------------	---	---

PANEL FOTOGRAFICO

Panel Fotográfico de la Bitacora de Obras

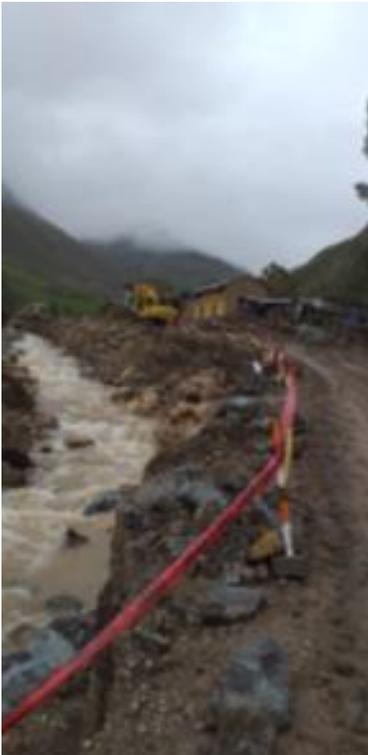
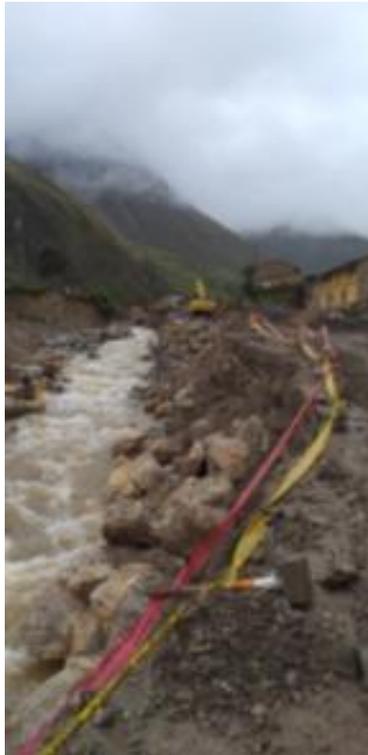
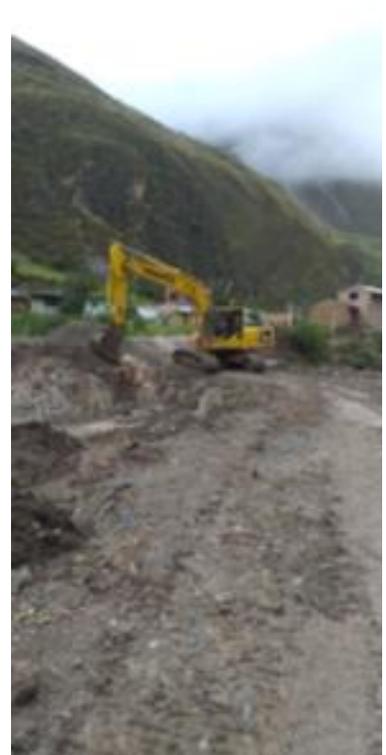
PROGRESIVA KM. 201+500 A 201+760

VISITA DE MONITOREO AL SECTOR RABI: VIA DE ACCESO EN MUY MAL ESTADO

En las progresivas Km. 201+500 a km. 201+760 se realiza visita de monitoreo al Sector rabi, donde se realizan trabajos de emergencia de colocación de alcantarillas para dar paso a vehiculos, pero falta acondicionar el acceso de emergencia construido, el cual esta en muy mal estado. solo pasan vehículos 4x4.

Se recomienda al Contratista continuar con las actividades de emergencia en el Sector Rabí, para dar paso vehicular a todo tipo de vehículos hacia la progresiva km. 181+000 (Desvio cerro de Pasco)

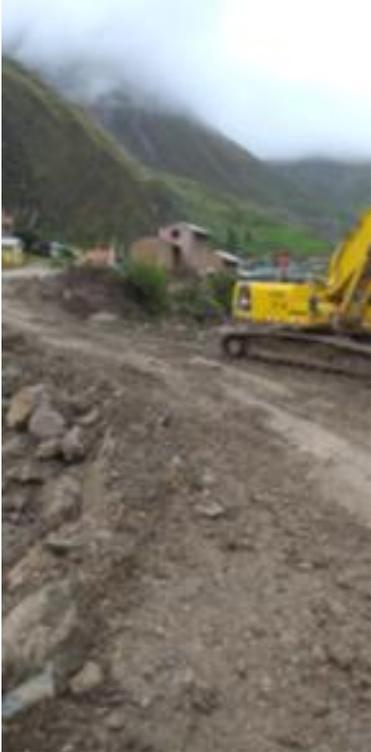
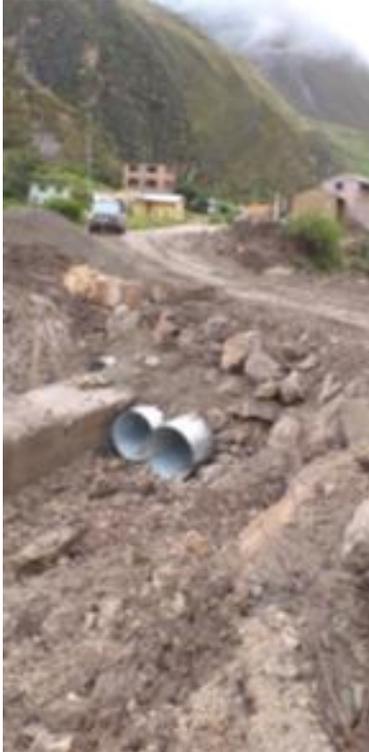
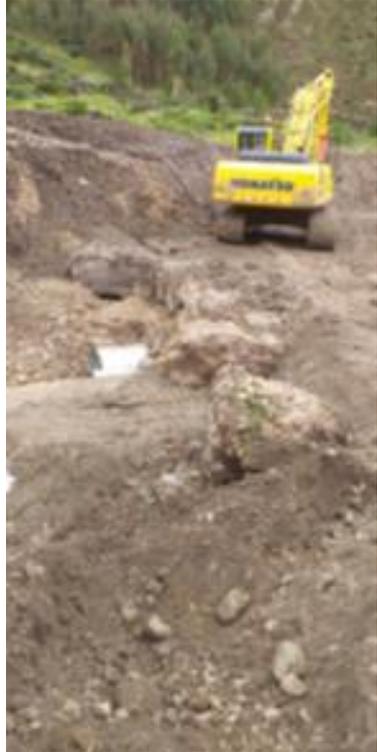
Actividades:
PROGRESIVA KM. 201+480
VISITA DE MONITOREO AL SECTOR RABI: Construcción de alcantarillas para dar pase de vehiculos

CDescripcion _____:
En la progresiva km. 201+480 se realiza la visita de monitoreo al Sector Rabí , donde se realiza la construcción del sitio de pase de vehículos, donde actualmente solo pasan vehículos 4 x 4 rusticos y pesados, se realizara la conformación de la via de acceso, que esta en muy malas condiciones (no hay paso para vehículos pequeños) . se utiliza una excavadora de oruga, trabajan: 1 capataz, 1 operador, 2 obreros.

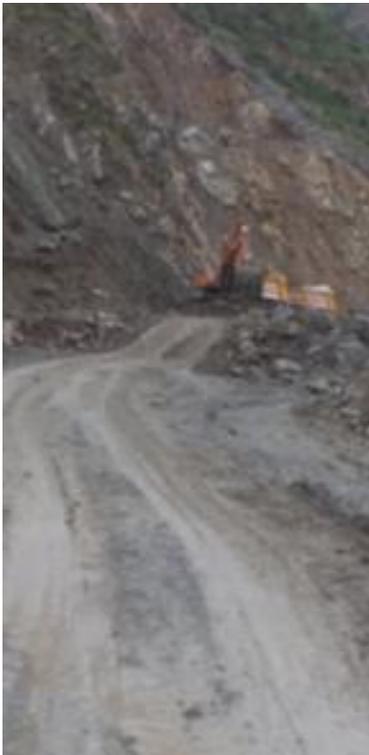
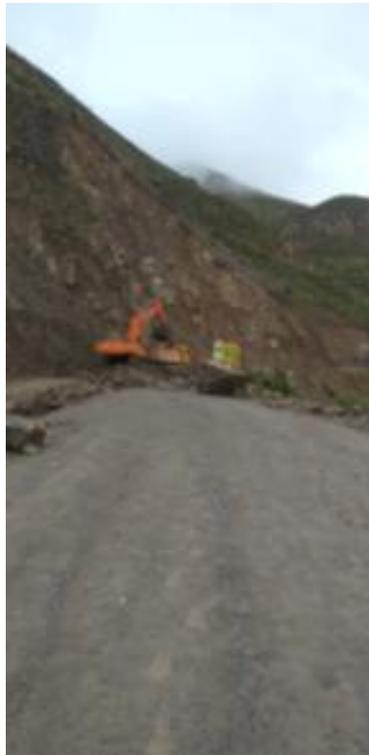
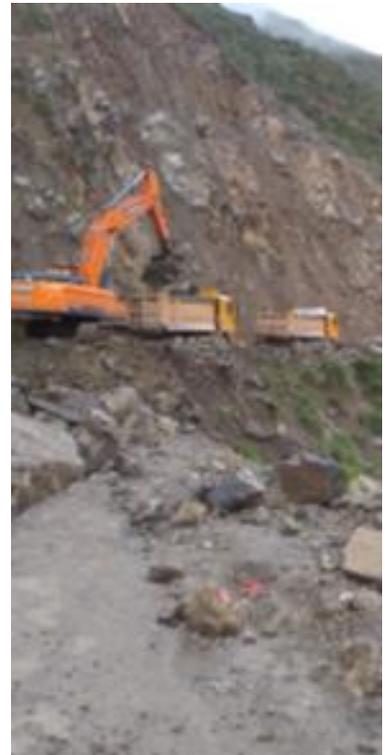
PROGRESIVA KM. 200+250

200.0 MOVIMIENTO DE TIERRAS: Partida 206.A REMOCION DE DERRUMBES

En la progresiva km. 200+250 se realiza la remoción de derrumbes , se utiliza 1 excavadora de oruga, 1 cargador frontal , 16 volquetes , trabajan : 1 capataz, 16 choferes, 2 operadores, 2 vigias, 2 obreros.

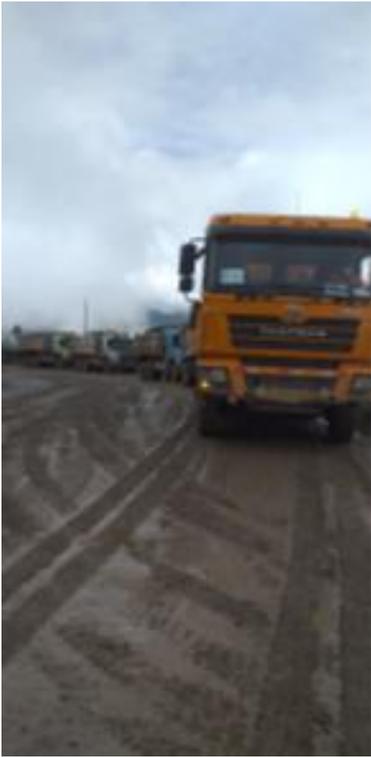
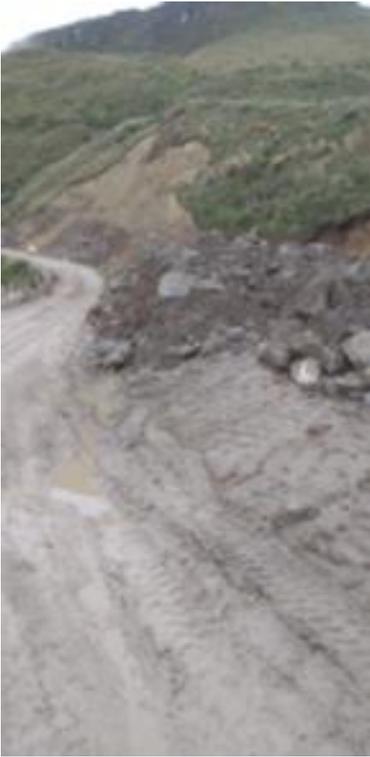
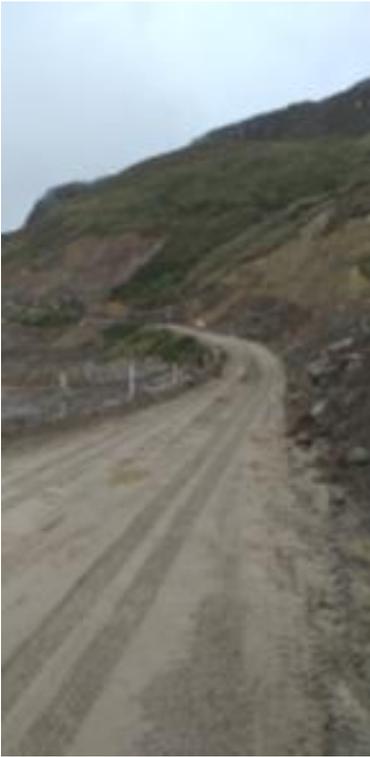
Actividades:
PROGRESIVA KM. 190+200
700.0 TRANSPORTES: Partida 700.H TRANSPORTE DE ELIMINACION DE MATERIAL A DME PARA D>1 KM.: transporte material arrimado al talud

CDescripcion _____:
En la progresiva KM. 190+200 Se realiza el transporte de material de eliminación (material producto del derrumbe ocurrido en la progresiva km. 200+250) hacia DME km. 190+200. pero se observa que por las condiciones sobresaturados del material en la zona, es imposible continuar colocando material al DME, ocasionando que el material de eliminación se coloque provisionalmente en un lado de la vía hasta que mejoren las condiciones climatológicas en la zona. Se utiliza una cargador frontal y 16 volquetes. Trabajan : 1 capataz, 2 obreros, 16 choferes, 2 vigías 1 operador .

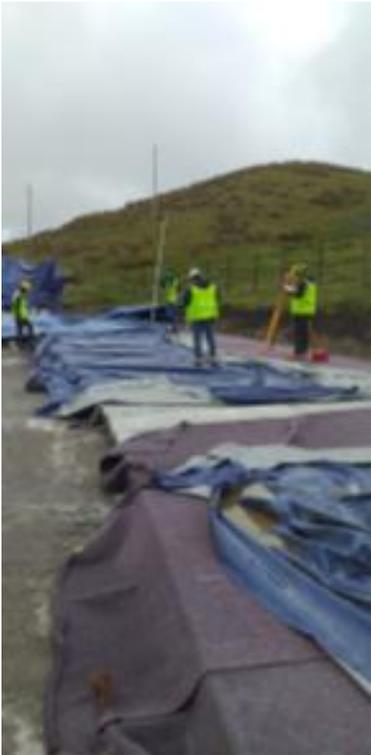
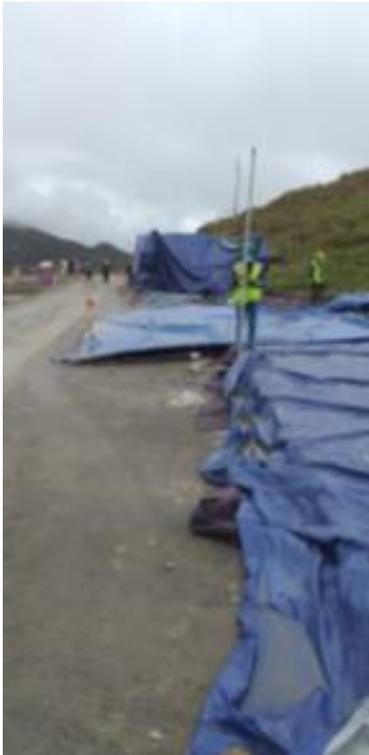
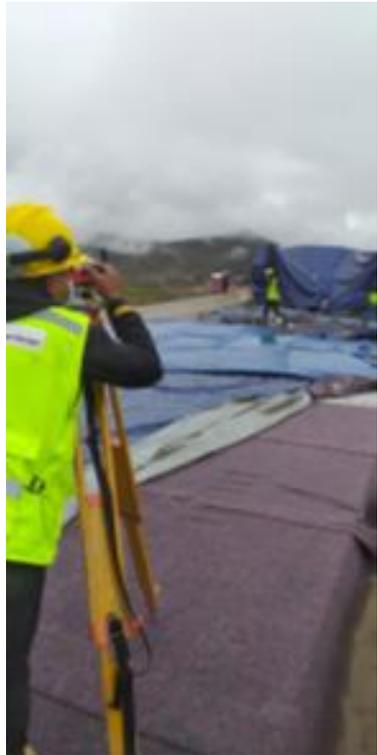
Actividades:
PROGRESIVA KM. 181+100 A KM 181+640
VISITA DE MONITOREO AL INICIO DEL TRAMO II: VERIFICACION DE NIVELES DEL PAVIMENTO HIDRAULICO

CDescripcion _____:
En la progresiva km. 181+100 a km. 181+640 se realiza la visita de monitoreo al tramo II donde la Supervisión realiza la verificación de los niveles del pavimento de concreto hidráulico. Se utiliza un nivel y herramientas menores, trabajan: 1 topógrafo, 1 nivelador , 2 auxiliares de topografía.

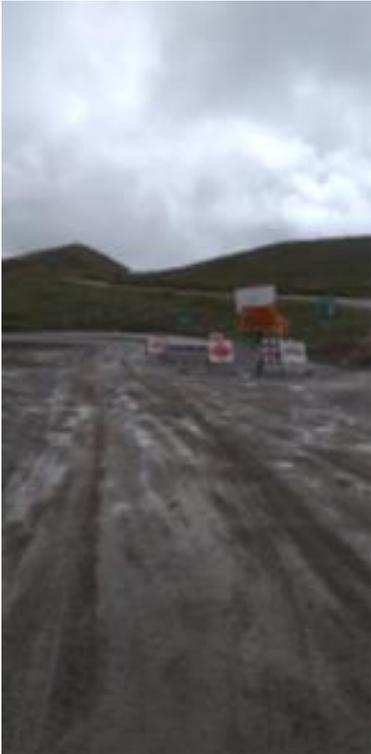
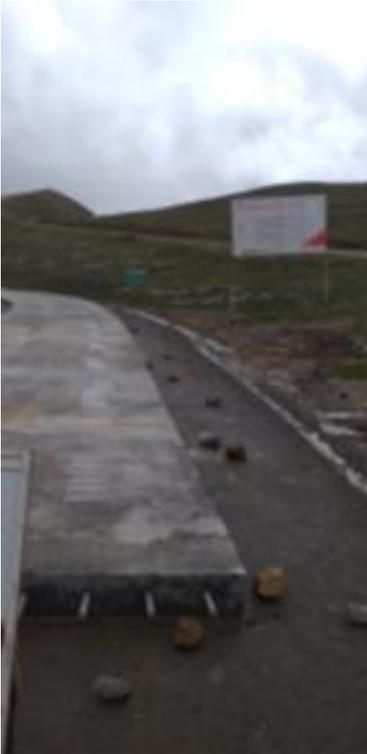
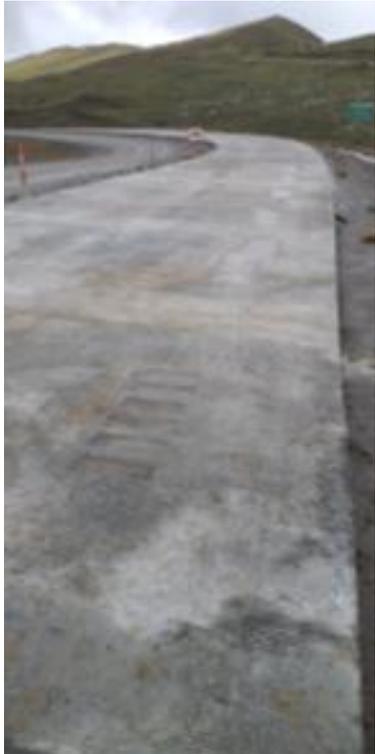
Actividades:
PROGRESIVA KM. 181+000
VISITA DE MONITOREO AL INICIO DEL TRAMO II: PAVIMENTO EJECUTADO (LADO DERECHO) sin actividades

CDescripcion _____:
En la progresiva Km. 181+000 se realiza visita de monitoreo al inicio del tramo II (Desvio Cerro de Pasco) donde se observa el pavimento de concreto hidráulico ejecutado en diciembre 2020 en el presente año es imposible continuar con la ejecución de pavimentos, porque las lluvias son continuas, con bajas temperaturas. Donde el material de sub base esta sobresaturado.
