BITACORA ELECTRÓNICA DE OBRA

REGISTRO DE LA BITACORA Y FOTO DEL CUADERNO DE OBRA

Confir ma Bitaco ra: Si	Nro Inform e: 014	Fecha Informe: 20-01-2021	Nombre De La Obra: Carretera Moquegua - Omate - Arequipa Tramo: II km. 35 al km. 153.50	Personal Encargado: CUTIPA MONZON NESTOR ARNULFO
-------------------------------------	----------------------------	------------------------------	--	--

REPORTE DEL MIERCOLES 20 DE ENERO DEL 2021

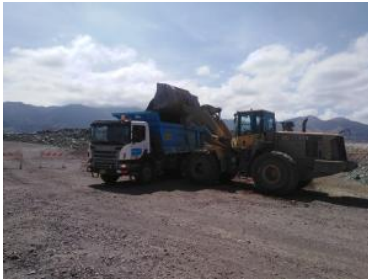
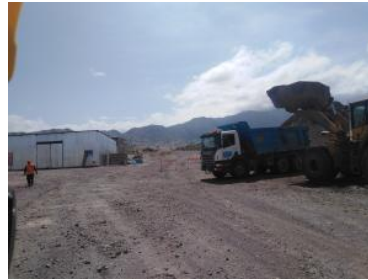
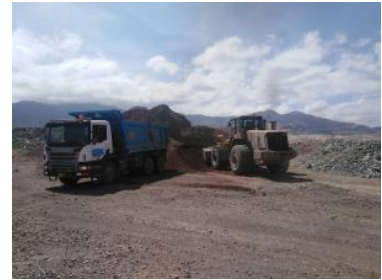
UBICACION: 53+700

Carguio de relleno zarandeado: Cantera Ceniza

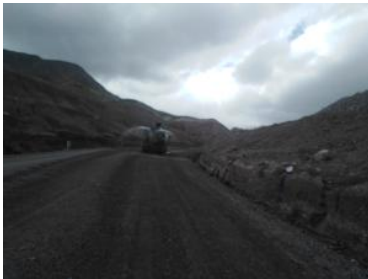
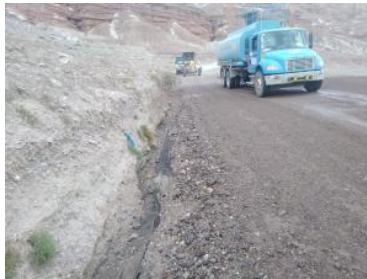
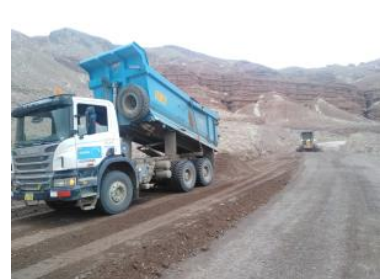
Actividades:
UBICACION: KM 41+400

CDescripcion_____:
 Reparación de plataforma colmatada L. Izq

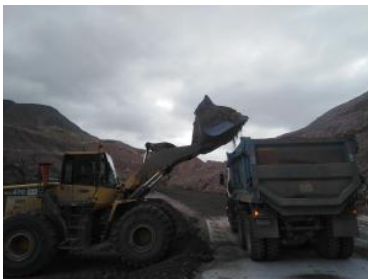
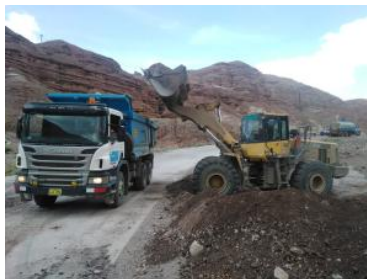
Actividades:
UBICACION: KM 41+550

CDescripcion_____:
 Limpieza de Badén

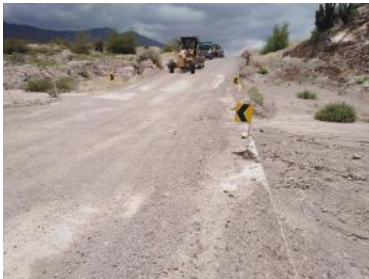
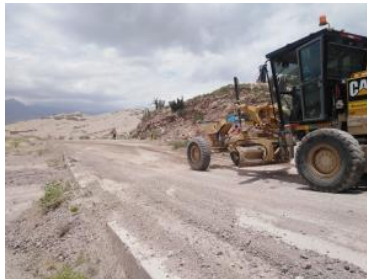
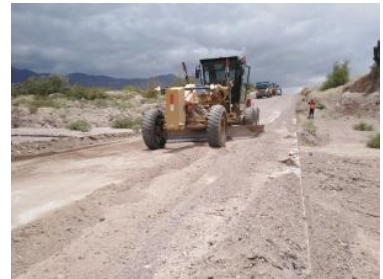
Actividades:
 UBICACION: KM 54+240

CDescripcion_____:
 Limpieza de Badén

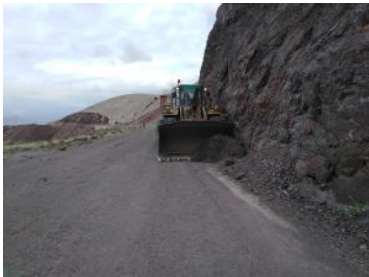
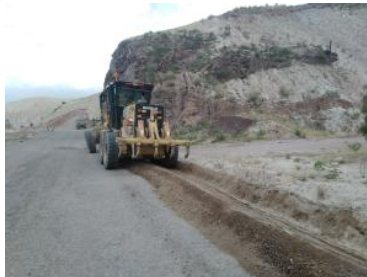
Actividades:
 UBICACION: KM 54+860

CDescripcion_____:
 Conformación de cuneta en tierra
