BITACORA ELECTRÓNICA DE OBRA

Confirma Bitacora: Si	Nro Informe: 38	Fecha Informe: 26-01-2021	Nombre De La Obra: Carretera Oyon - Ambo, Tramo I: Oyon - Desvío Cerro de Pasco	Personal Encargado: LUZMILA GUERRA MOTTA
---------------------------------	---------------------------	-------------------------------------	--	--

MEJORAMIENTO DE LA CARRETERA OYON - AMBO TRAMO 1: OYON DV. CERRO DE PASCO

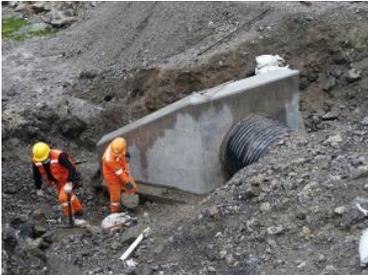
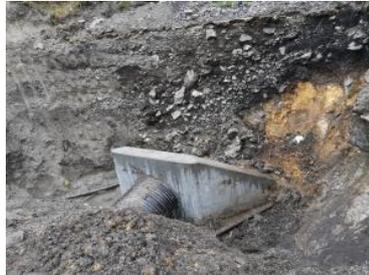
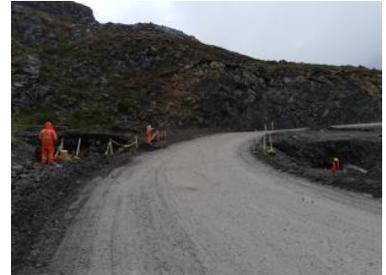
PERSONAL VERIFICADO EN CAMPO: 2 OPERARIO, 4 OFICIAL, 4 PEÓN Y 4 VIGÍA
EQUIPOS: 4 VIBRO PISÓN Y 1 VIBRADORA DE CONCRETO

LAS FOTOGRAFÍAS CORRESPONDEN A LA CONSTRUCCIÓN DE LA ALCANTARILLA TIPO TMC – EN EL KM 155+310 APROXIMADAMENTE.

ACTIVIDADES VERIFICADAS POR PERSONAL PROFESIONAL, TÉCNICO Y AUXILIAR DEL CVA Y CSO, SE SUGIERE EL CONTROL ADECUADO DE LOS PROCESOS CONSTRUCTIVOS POR PARTE DEL CSO, A FIN DE GARANTIZAR LA CALIDAD Y DURABILIDAD DE LA OBRA.

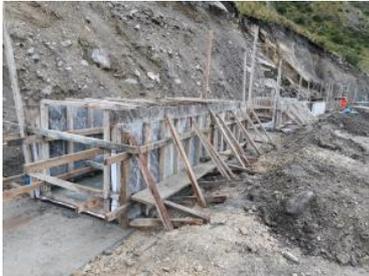
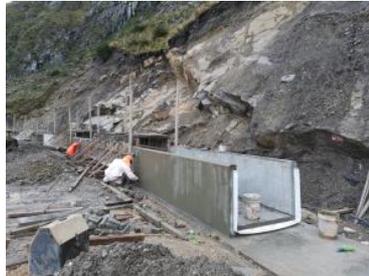
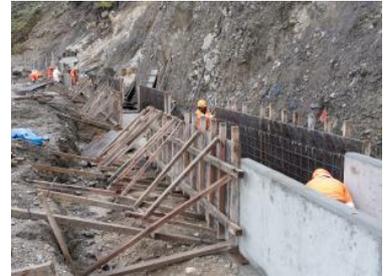
PROGRESIVA: CANAL DEL KM 150+380 AL KM 150+580 APROXIMADAMENTE 600.0 OBRAS DE ARTE Y DRENAJE

PERSONAL VERIFICADO EN CAMPO: 1 CAPATAZ, 14 OPERARIO, 7 OFICIAL, 6 PEÓN Y 2 VIGÍA

ACTIVIDADES VERIFICADAS POR PERSONAL PROFESIONAL, TECNICO Y AUXILIAR DEL CVA Y CSO. SE SUGIERE EL CONTROL ADECUADO DE LOS PROCESOS CONSTRUCTIVOS POR PARTE DEL CSO, A FIN DE GARANTIZAR LA CALIDAD EN LA OBRA.

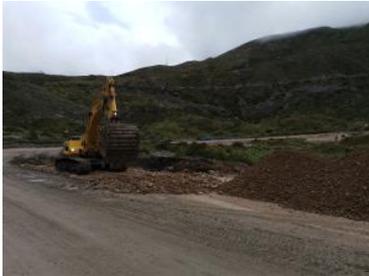
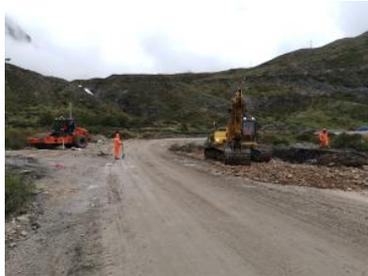
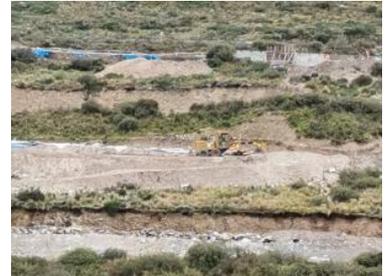
PERSONAL VERIFICADO EN CAMPO: 1 CAPATAZ, 2 OPERARIO, 4 OFICIAL, 4 PEÓN Y 4 VIGÍA
EQUIPOS VERIFICADOS EN CAMPO: 4 MOTONIVELADORA, 2 RODILLO, 1 EXCAVADORA SOBRE ORUGA, 1 COASTER, 6 VOLQUETES
ACTIVIDADES VERIFICADAS POR PERSONAL PROFESIONAL, TÉCNICO Y AUXILIAR DEL CVA Y CSO, SE SUGIERE EL CONTROL ADECUADO DE LOS PROCESOS CONSTRUCTIVOS POR PARTE DEL CSO, A FIN DE GARANTIZAR LA CALIDAD Y DURABILIDAD DE LA OBRA.
LAS FOTOGRAFÍAS CORRESPONDEN A LAS ACTIVIDADES DE MEJORMIENTO EN EL KM 146+000 APROXIMADAMENTE.

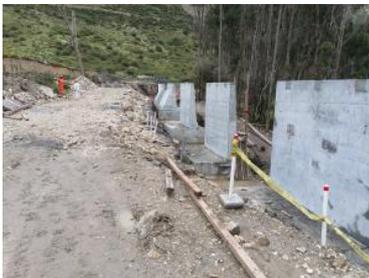
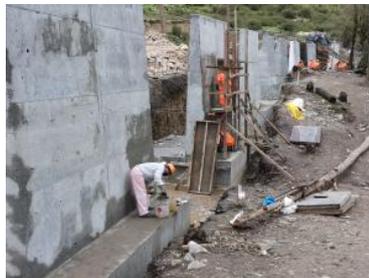
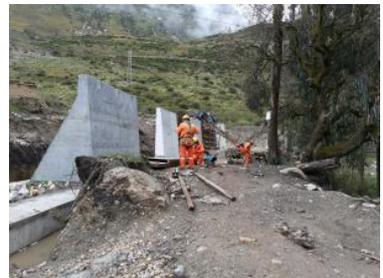
PERSONAL VERIFICADO EN CAMPO: 3 CAPATAZ, 20 OPERARIO, 21 OFICIAL, 20 PEÓN Y 4 VIGÍA
 EQUIPOS: 1 EXCAVADORA SOBRE ORUGAS, 2 RODILLO BERMERO, 1 CAMIÓN BARANDA, 1 MINI CARGADOR, 1 COASTER, 2 BUS Y 1 VOLQUETE CON SUS RESPECTIVOS OPERADORES, ADEMÁS DE 6 VIBRO PISÓN, 2 VIBRADORA DE CONCRETO, 3 TORRE DE ILUMINACIÓN
 ACTIVIDADES VERIFICADAS POR PERSONAL PROFESIONAL, TÉCNICO Y AUXILIAR DEL CVA Y CSO, SE SUGIERE EL CONTROL ADECUADO DE LOS PROCESOS CONSTRUCTIVOS POR PARTE DEL CSO, A FIN DE GARANTIZAR LA CALIDAD Y DURABILIDAD DE LA OBRA.
 LAS FOTOGRAFÍAS CORRESPONDEN A LA CONSTRUCCIÓN DEL MURO DE CONTENCIÓN – EN EL KM 142+864 AL KM 142+947.
