## BITACORA ELECTRÓNICA DE OBRA

<b>Confirma Bitacora:</b> Si	<b>Nro Informe:</b> N 037-PVN - MJQ Y - 2021	<b>Fecha Informe:</b> 26-01-2021	<b>Nombre De La Obra:</b> HUANUCO - HUALLANCA (T1)	<b>Personal Encargado:</b> MICHAEL JESUS QUISPE YAURI.
---------------------------------	---	-------------------------------------	---	---

OBRA N° 127-2018-MTC/20.2 CON LA EMPRESA CONTRATISTA CR20-(CHINA RAILWAY 20 BUREAU GROUP CORPORATION) PARA LA EJECUCIÓN DE LA OBRA "MEJORAMIENTO, CONSERVACIÓN POR NIVELES DE SERVICIO Y OPERACIÓN DE CORREDOR VIAL HUÁNUCO-LA UNIÓN-HUALLANCA-DV. ANTAMINA/EMP. PE-3N (TINGO CHICO)-NUEVAS FLORES-LLATA-ANTAMINA", TRAMO I: INICIA (HUÁNUCO) KM 00+000 Y CULMINA (PUNTO UNIÓN) KM 52+920.

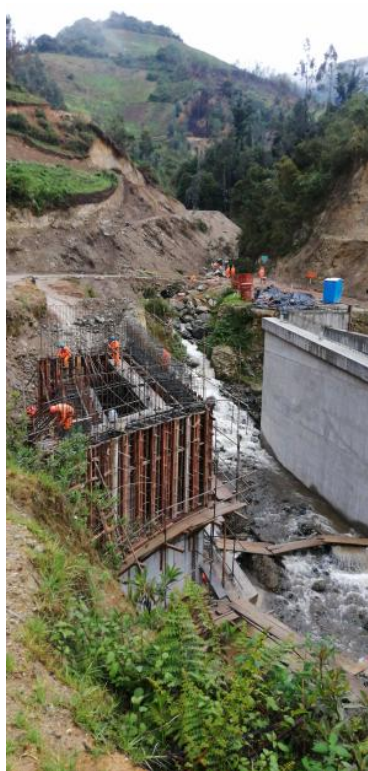
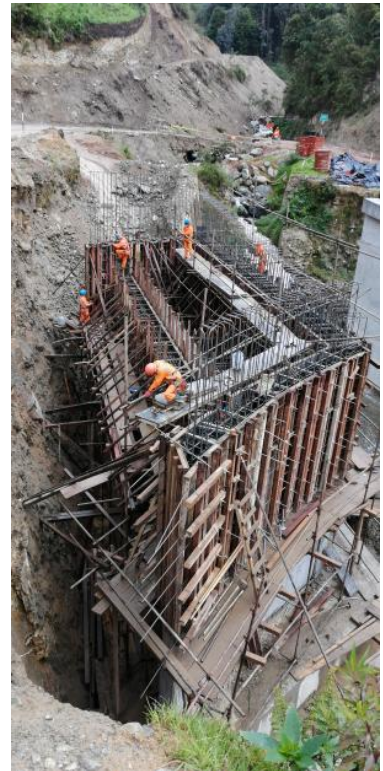
ENCOFRADO DE LOS ALEROS Y PANTALLA DE LA 2DA ELEVACIÓN DEL ESTRIBO IZQUIERDO DEL PUENTE CHINCHAN.

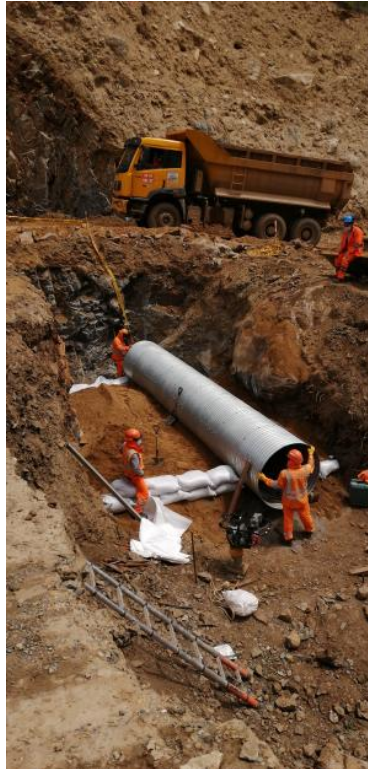
EXCAVACIÓN PARA LA CONSTRUCCIÓN Y COLOCACIÓN DE LA ALCANTARILLA DE TMC 48"

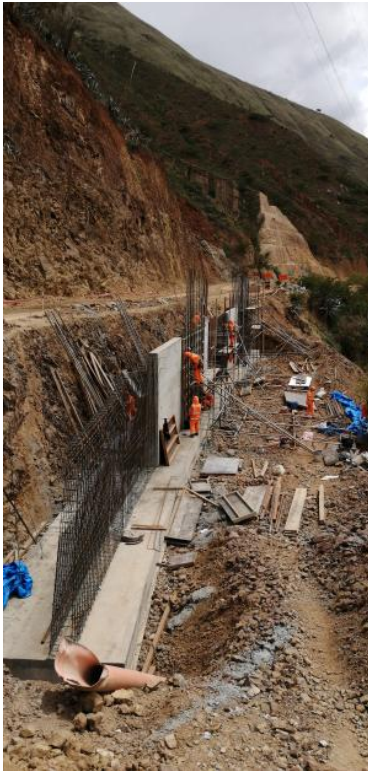
SE CONTINUA CON EL ARMADO Y TEJIDO DE LA FIERRERIA PARA LA ELEVACIÓN DEL MURO DE CONTENCIÓN

LONG. 43.0 METROS, ENCOFRADO PAÑOS N°2 Y 6 EN LADO IZQUIERDO DE VÍA.
