## BITACORA ELECTRÓNICA DE OBRA

<b>Confirma Bitacora:</b> Si	<b>Nro Informe:</b> 020	<b>Fecha Informe:</b> 26-01-2021	<b>Nombre De La Obra:</b> Carretera Oyon- Ambo, Tramo II: Dv. Cerro de Pasco- Dv. Chacayan	<b>Personal Encargado:</b> BORIS WALTER AYLLÓN CARCELÉN
---------------------------------	----------------------------	-------------------------------------	---	---

OBRA: Mejoramiento de la Carretera OYON - AMBO TRAMO 2 DESVIO CERRO DE PASCO DESVIO CHACAYAN TRAMO 2 progresiva km. 181+000 a la progresiva km. 230+000

**Panel Fotográfico de la Bitacora de Obras**

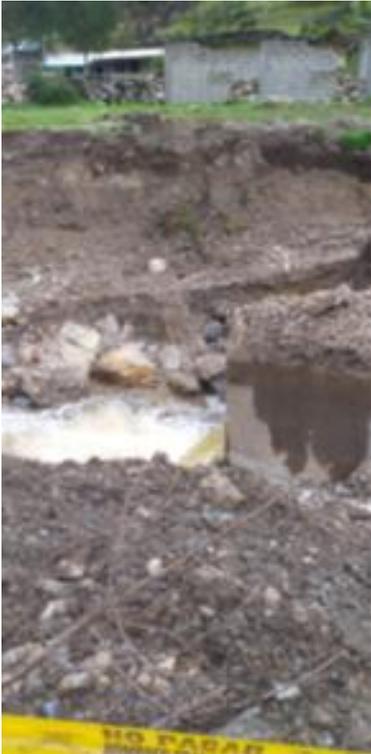
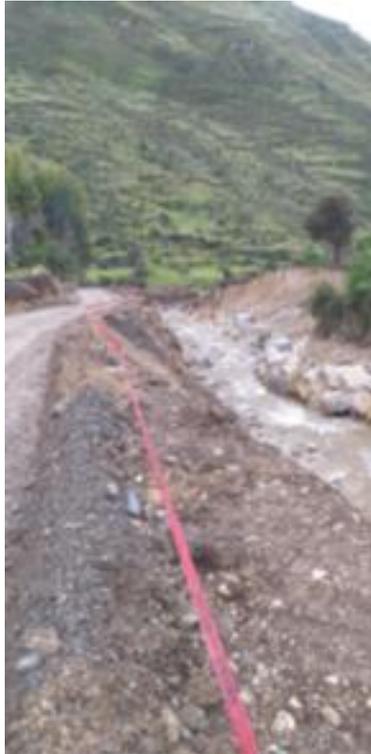
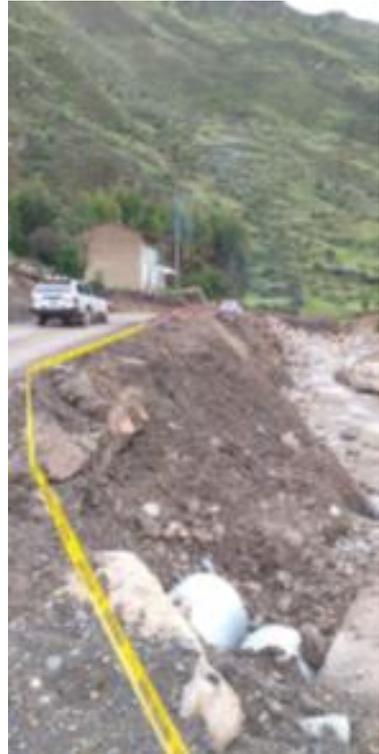
**Actividades:**  
PROGRESIVA KM. 201+480 AL 201+760  
VISITA DE MONITOREO AL SECTOR RABI: VIA DE ACCESO DE EMERGENCIA ( SI HAY PASO )

**CDescripcion** \_\_\_\_\_ :  
En las progresivas km. 201+480 al Km. 201+760 se realiza la visita de monitoreo al Sector rabi, donde se realiza excavación en la zona de entrada de alcantarillas para la construcción de cabezal de concreto. trabajan : 1 capataz, 4 obreros. la via de acceso de emergencia esta terminada, le han colocado material granular y hay pase para todo tipo de vehiculos.

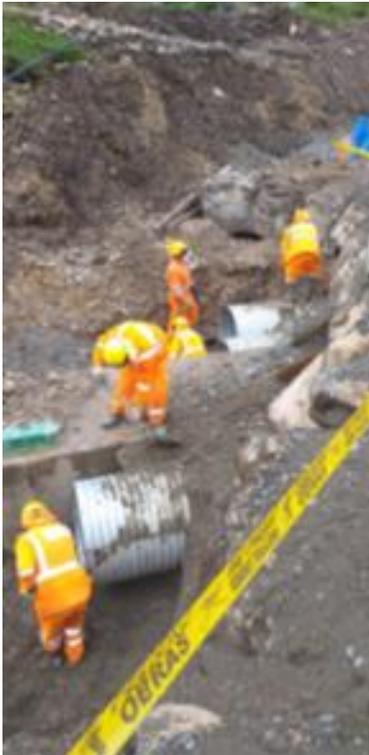
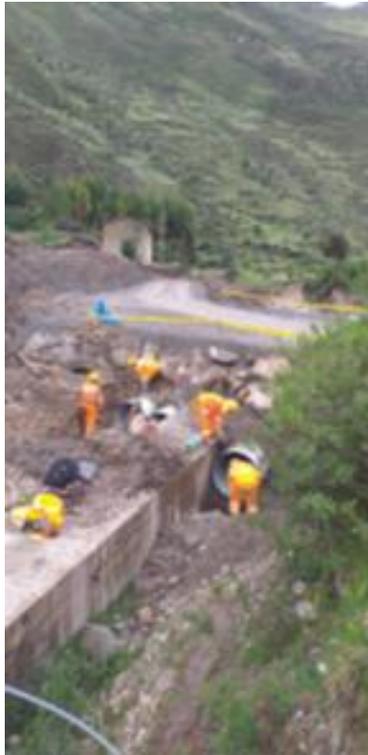
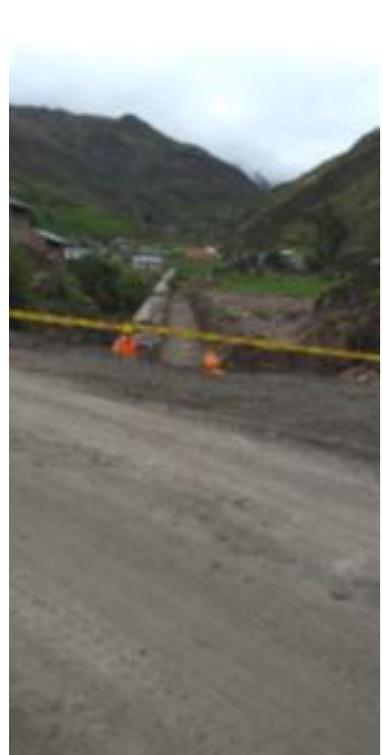
PROGRESIVA KM. 201+480  
600.0 OBRAS DE ARTE Y DRENAJE: Partida 601.A EXCAVACION NO CLASIFICADA PARA ESTRUCTURA: excavación para construcción de cabezal de alcantarillas

En la progresiva km. 201+480 se realiza la excavación en la zona de entrada de alcantarillas para la construcción de cabezal de concreto. trabajan : 1 capataz, 4 obreros.

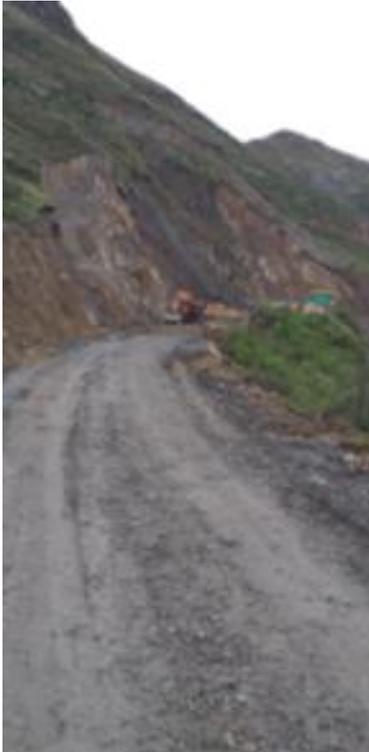
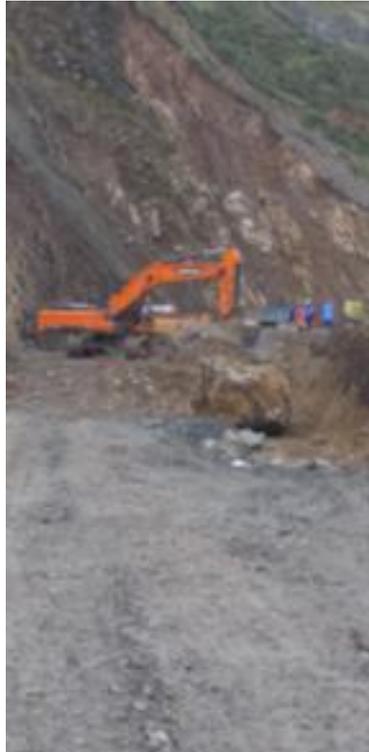
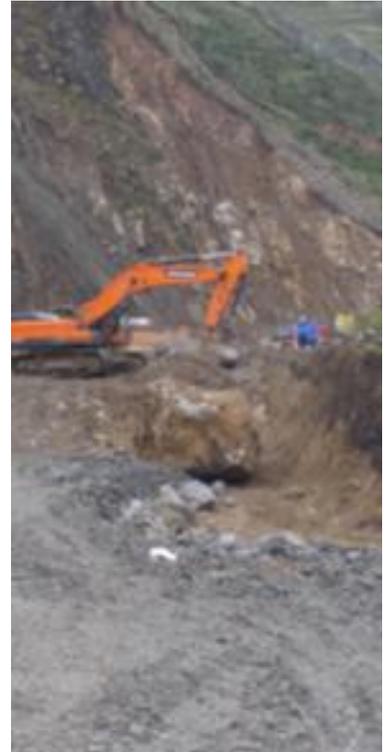
**Actividades:**  
PROGRESIVA KM. 200+250 A KM 200+460  
200.0 MOVIMIENTO DE TIERRAS: : Partida 206.A REMOCION DE DERRUMBES, Partida 205.A EXCAVACION EN EXPLANACIONES EN MATERIAL COMUN

**CDescripcion** \_\_\_\_\_:  
En la progresiva Km. 200+250 a 200+460 se continua con la remoción de derrumbes y se realiza la excavación en explanaciones en material común .Se utiliza Una excavadora de oruga que trabaja excavando en la explanación y un Cargador frontal para la remoción del material excavado y la carga del material en 16 volquetes. trabajan: 1 capataz, 1 técnico de seguridad, 2 operadores, 2 obreros, 16 choferes, 2 vigías.

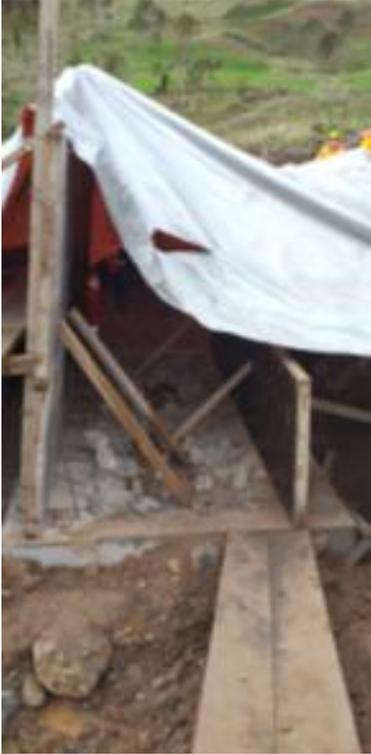
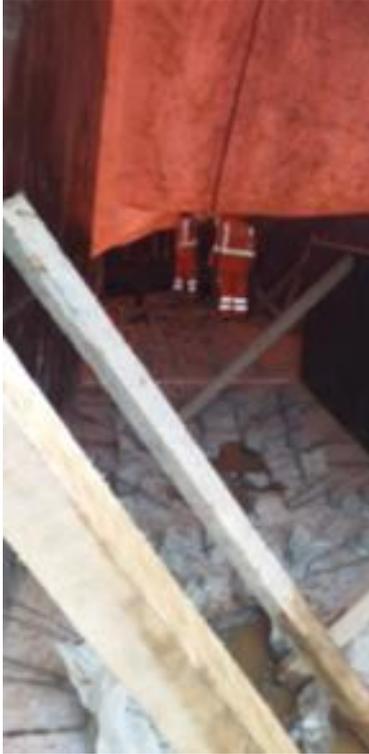
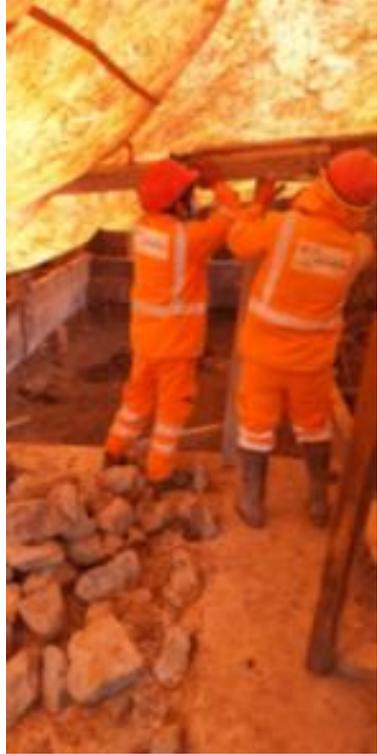
**Actividades:**  
PROGRESIVA KM. 196+808  
600.0 OBRAS DE ARTE Y DRENAJE: Partida 601.A EXCAVACION NO CLASIFICADA PARA ESTRUCTURA:

**CDescripcion** \_\_\_\_\_:  
En la progresiva km. 196+808 se realiza la excavación de un tramo 5m para la construcción de muro ciclopeo, Trabajan 1 capataz, 4 obreros , se trabaja con un toldo como protección de las lluvias.

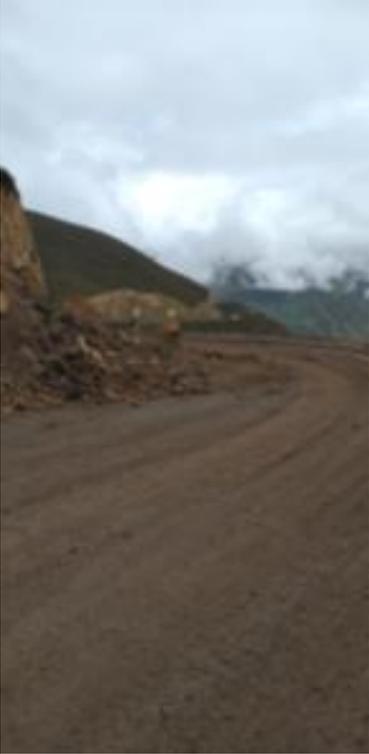
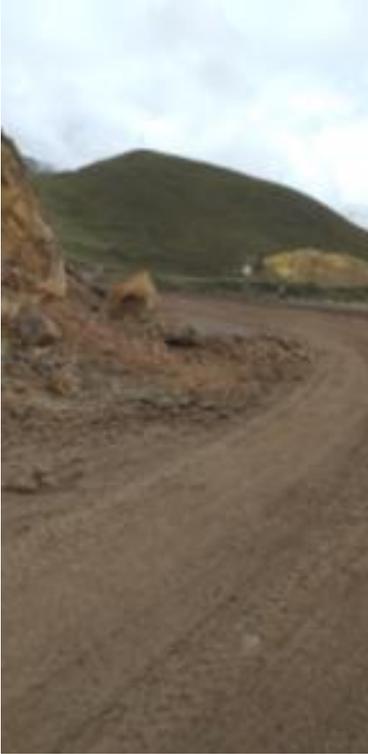
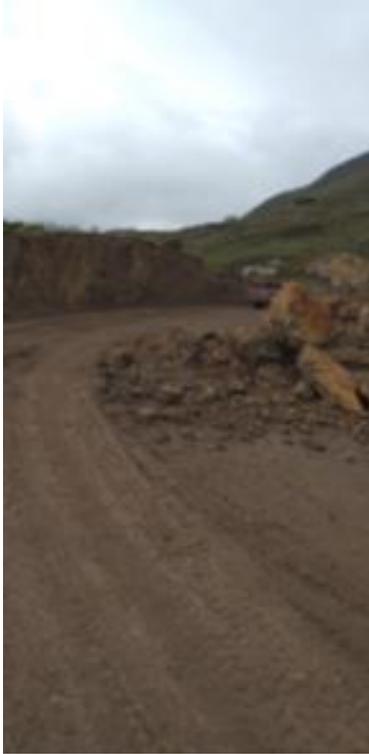
**Actividades:**  
PROGRESIVA KM. 192+780  
VISITA DE MONITOREO AL TRAMO II: DERRUMBES

**CDescripcion** \_\_\_\_\_:  
En la progresiva km. 192+780 se realiza la visita de monitoreo a la vía, donde se observa derrumbes que abarcan la mitad de la explanación de la via y pequeños derrumbes que tiene que ser removidos como medidas de seguridad y mantenimiento del transito.

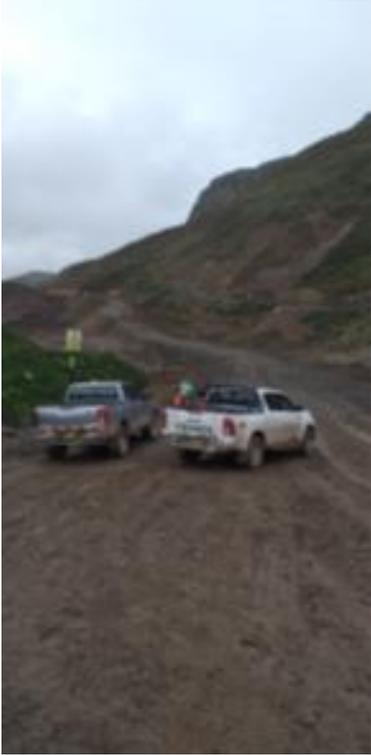
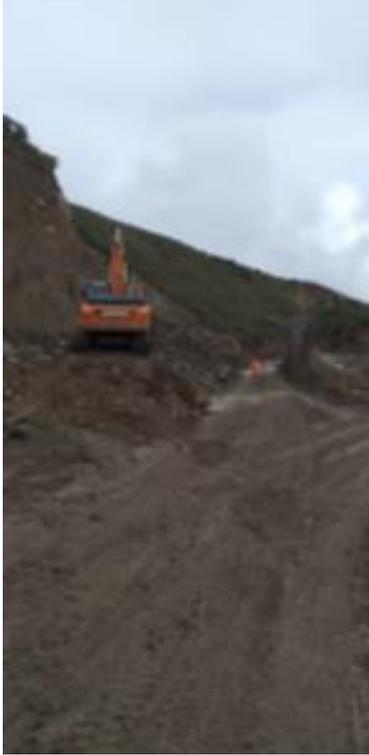
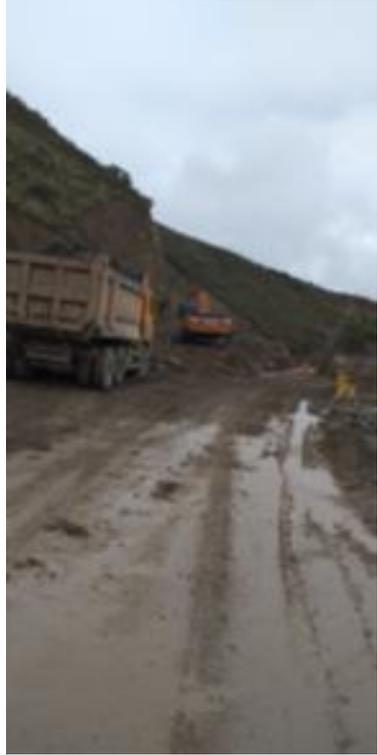
**Actividades:**  
PROGRESIVA KM. 190+200 A KM. 190+300  
700.0 TRANSPORTES: Partida 700.H TRANSPORTE DE ELIMINACION DE MATERIAL A DME PARA D>1 KM.: transporte material arrimado al talud

**CDescripcion** \_\_\_\_\_:  
En las progresivas KM. 190+200 a Km. 190+300 Se realiza el transporte de material de eliminación ( material producto del derrumbe ocurrido en la progresiva km. 200+250) hacia DME km. 190+200. pero se observa que por las condiciones sobresaturados del material en la zona, es imposible continuar colocando material al DME, ocasionando que el material de eliminación se coloque provisionalmente en un lado de la vía hasta que mejoren las condiciones climatológicas en la zona. Se utiliza 16 volquetes. 1 excavadora de oruga Trabajan : 1 capataz, 2 obreros, 16 choferes, 2 vigías 1 operador .

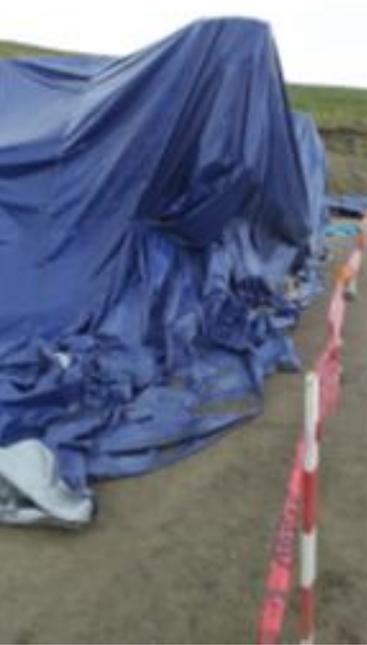
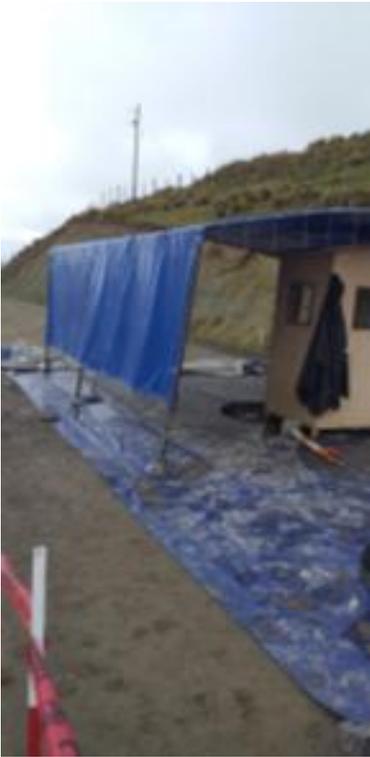
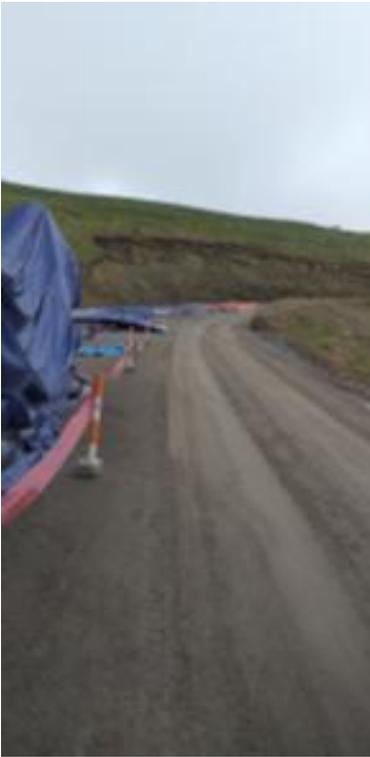
**Actividades:**  
PROGRESIVA KM. 181+700  
VISITA DE MONITOREO AL INICIO DEL TRAMO II: PAVIMENTADORA DE CONCRETO GUARDADA EN LA VIA

**CDescripcion** \_\_\_\_\_:  
En la progresiva km. 181+700 se ubica la pavimentadora de concreto el cual esta protegida con un toldo, estacionada en un lado de la vía. las condiciones climatologicas impiden la realización de trabajos en esta zona.

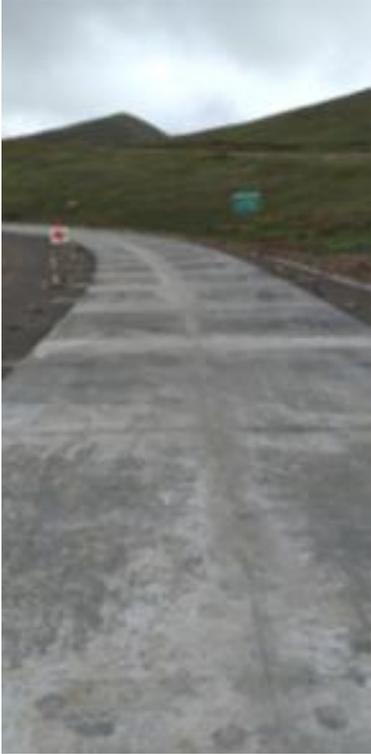
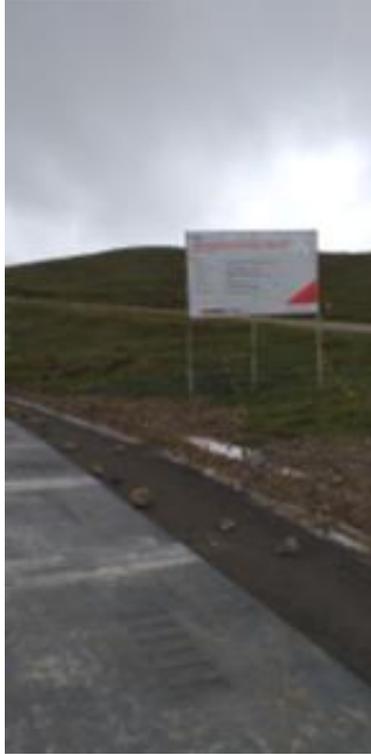
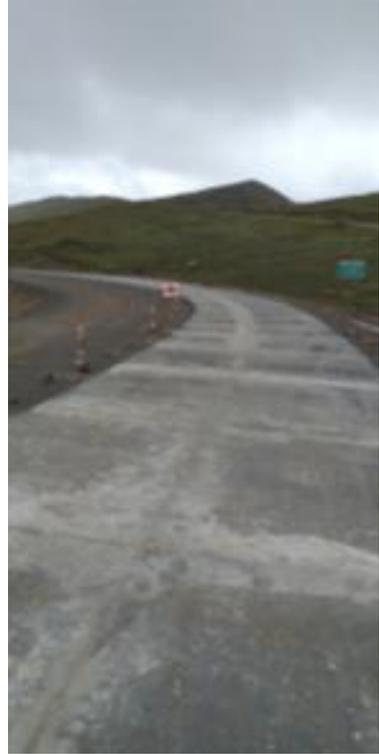
**Actividades:**  
PROGRESIVA KM. 181+100  
VISITA DE MONITOREO AL INICIO DEL TRAMO II: PAVIMENTO DE CONCRETO ( SIN ACTIVIDADES)

**CDescripcion** \_\_\_\_\_:  
En la progresiva km. 181+100 se realiza la visita de monitoreo al tramo 2, donde se verifica que no se ha realizado actividades de construcción de pavimentos de concreto desde el mes de diciembre 2020

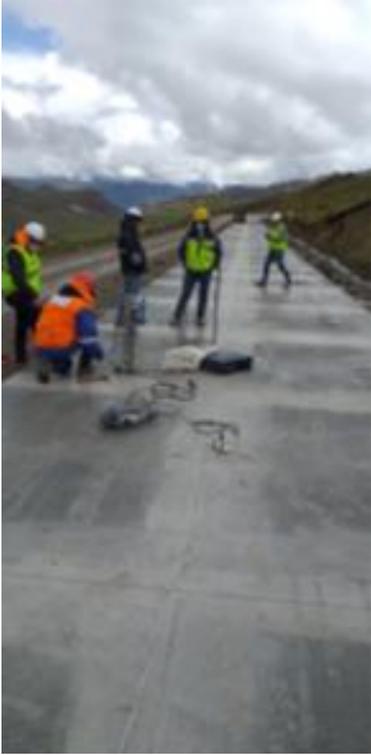
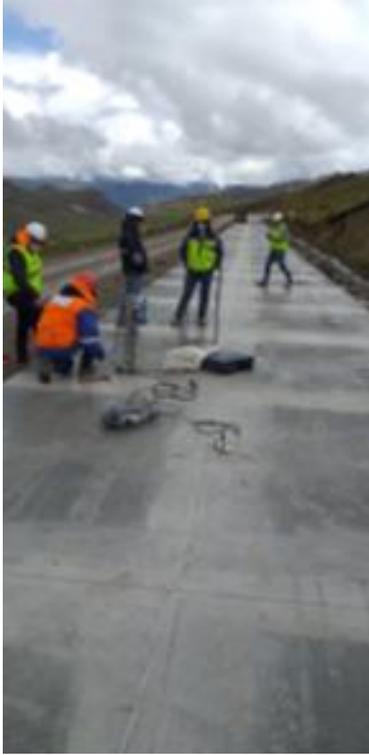
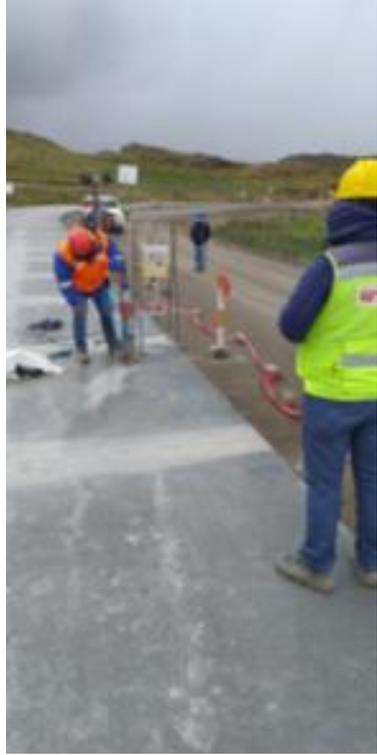
**Actividades:**  
PROGRESIVA KM. 181+226  
VISITA DE MONITOREO AL INICIO DEL TRAMO II: CONTROLES DE CALIDAD AL CONCRETO ( EXTRACCION DE MUESTRAS CON DIAMANTINA)

**CDescripcion** \_\_\_\_\_:  
En la progresiva km. 181+226 se realiza la extracción de muestra de concreto con diamantina, se realiza la perforación en el lado izquierdo a 0.60 m del borde, como control de calidad del concreto. Estan presentes: Ings de control de calidad, ings. de suelos y técnicos de la Supervisión y Contratista.

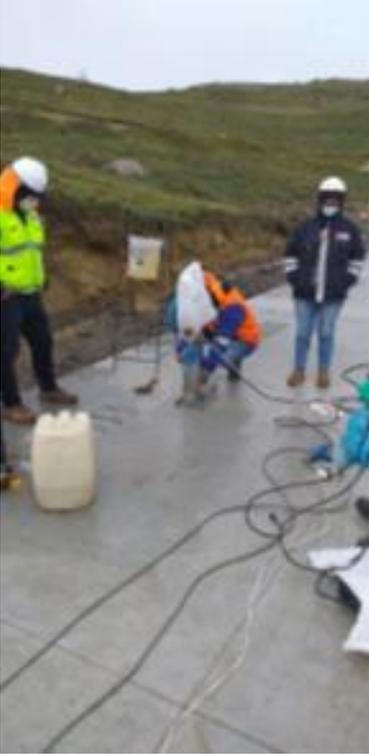
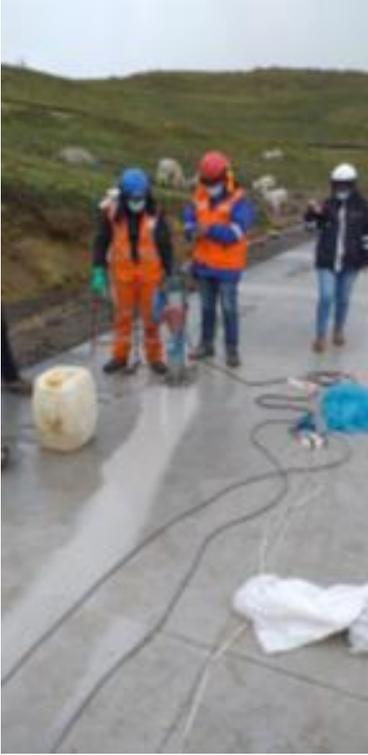
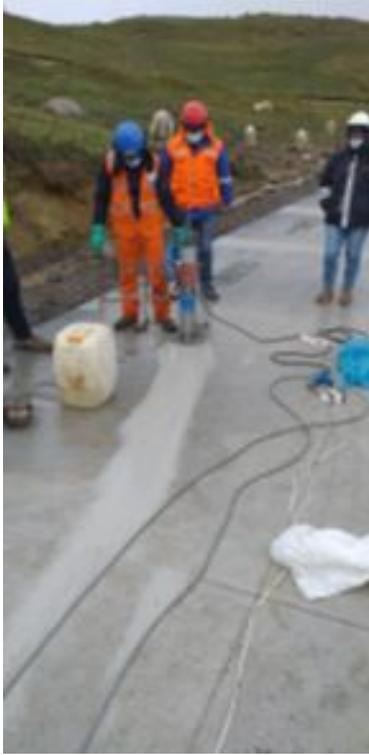
**Actividades:**  
PROGRESIVA KM. 181+197  
VISITA DE MONITOREO AL INICIO DEL TRAMO II: CONTROLES DE CALIDAD AL CONCRETO ( EXTRACCION DE MUESTRAS CON DIAMANTINA)

**CDescripcion** \_\_\_\_\_:  
En la progresiva km. 181+197 se realiza la extracción de muestra de concreto con diamantina, se realiza la perforación en el lado izquierdo a 3.30 m del borde, como control de calidad del concreto. Estan presentes: Ings de control de calidad, ings. de suelos y técnicos de la Supervisión y Contratista.
