BITACORA ELECTRÓNICA DE OBRA

Confirma Bitacora: Si	Nro Informe: 44	Fecha Informe: 28-01-2021	Nombre De La Obra: Corredor vial Lima-Canta-Huayllay-Dv. Cochamarca-Emp. PE 3N Obras de Rehabilitación y Mejoramiento	Personal Encargado: M A N U E L J A V I E R FLORENCIO RADO
---------------------------------	---------------------------	-------------------------------------	---	--

SALDO DE OBRA INICIAL (OI): TRAMO 2: CANTA – HUAYLLAY DEL MEJORAMIENTO, REHABILITACIÓN Y CONSERVACIÓN POR NIVELES DE SERVICIO Y OPERACIÓN DEL CORREDOR VIAL, LIMA – CANTA – HUAYLLAY – DV. COCHAMARCA – EMP.PE 3N
CONTRATISTA: CHINA ROAD AND BRIDGE CORPORATION SUCURSAL PERU (CONTRATO N° 103-2019-MTC/20)
SUPERVISOR: CONSORCIO CESEL - CAL Y MAYOR (CONTRATO DE CONSULTORIA DE OBRA N° 077-2014-MTC/20)

Panel Fotográfico de la Bitacora de Obras

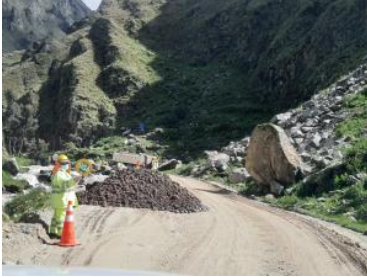
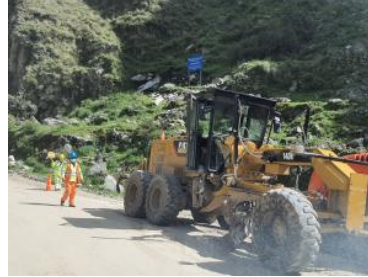
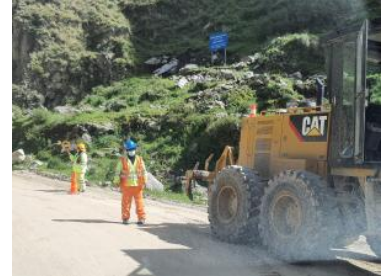
OBRA INICIAL (OI): TRAMO 2: CANTA - HUAYLLAY
SECTOR ENTRE LAS PROGRESIVAS DEL KM 22+000 AL KM 24+000
MANTENIMIENTO DE TRANSITO Y SEGURIDAD VIAL

SE CONSTATÓ QUE SE REALIZAN TRABAJOS Y ACTIVIDADES DE MANTENIMIENTO DE TRANSITO Y SEGURIDAD VIAL ENTRE LAS PROGRESIVAS DEL KM 22+000 AL KM 24+000 CON UN RESPONSABLE, UN PEON, DOS VIGIAS, UNA MOTONIVELADORA Y UN RODILLO CON SU OPERADOR.

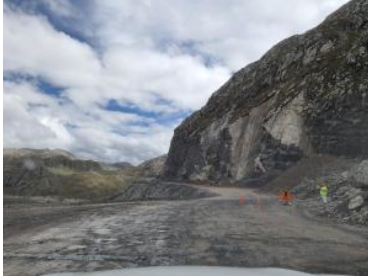
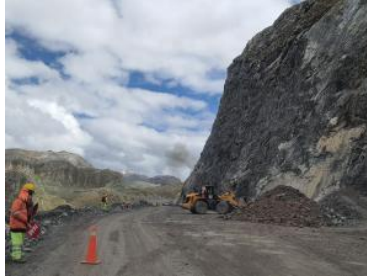
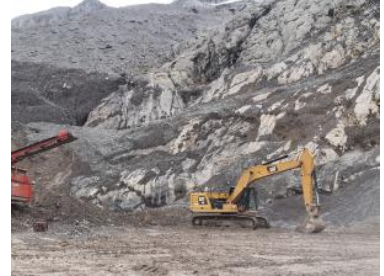
Actividades:
OBRA INICIAL (OI): TRAMO 2: CANTA - HUAYLLAY
CANTERA DEL KM 37+500 LD

SE CONSTATÓ QUE SE REALIZAN TRABAJOS Y ACTIVIDADES EN LA CANTERA DEL KM 37+500 LD EN SU ETAPA DE ZARANDEO DE MATERIALES CON DOS EXCAVADORAS SOBRE ORUGAS, DOS CARGADORES FRONTALES, UN EQUIPO DE ZARANDA MECÁNICA Y TRES VIGIAS.

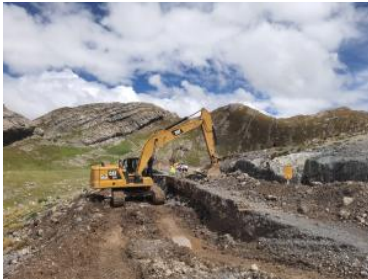
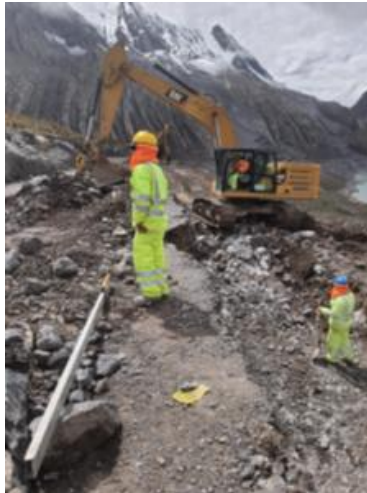
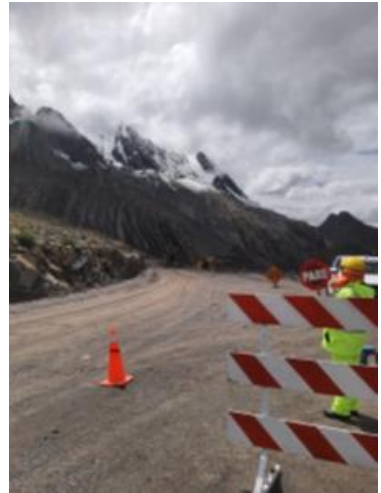
Actividades:
OBRA INICIAL (OI): TRAMO 2: CANTA - HUAYLLAY
SECTOR ENTRE LAS PROGRESIVAS DEL KM 38+770 AL KM 38+890
GAVIÓN TIPO CAJA

CDescripcion _____:
SE CONSTATÓ QUE SE REALIZAN TRABAJOS Y ACTIVIDADES PARA LA PARTIDA DE GAVIÓN TIPO CAJA EN SU ETAPA DE EXCAVACIÓN ENTRE LAS PROGRESIVAS DEL KM 38+770 AL KM 38+890 CON DOS TRABAJADORES, DOS VIGIAS, UNA EXCAVADORA CON SU OPERADOR.

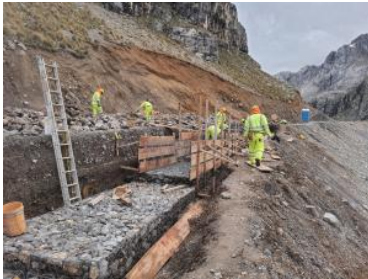
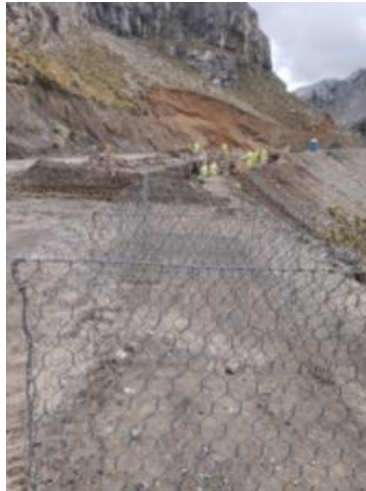
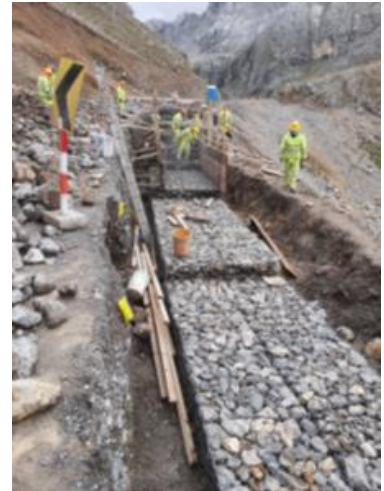
OBRA INICIAL (OI): TRAMO 2: CANTA - HUAYLLAY
SECTOR ENTRE LAS PROGRESIVAS DEL KM 39+785 AL KM 39+835
GAVIÓN TIPO CAJA

SE CONSTATÓ QUE SE REALIZAN TRABAJOS Y ACTIVIDADES PARA LA PARTIDA DE GAVIÓN TIPO CAJA ENTRE LAS PROGRESIVAS DEL KM 39+785 AL KM 39+835 CON DOCE TRABAJADORES CON SUS HERRAMIENTAS Y MATERIALES.

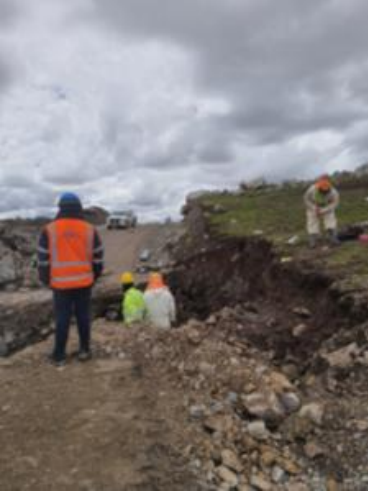
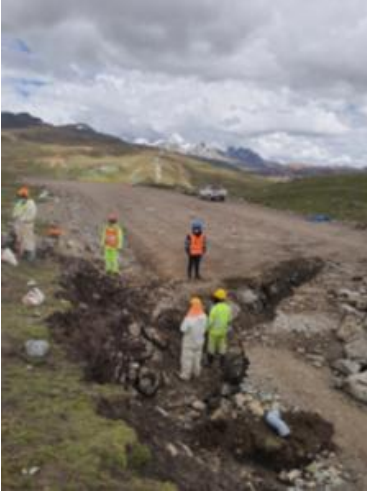
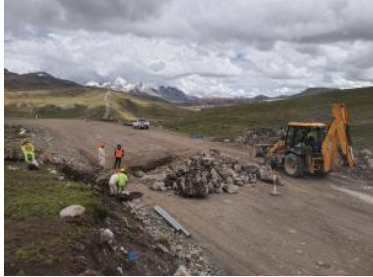
Actividades:
OBRA INICIAL (OI): TRAMO 2: CANTA - HUAYLLAY
SECTOR ENTRE LAS PROGRESIVAS DEL KM 54+760
SUBDREN DE DESCARGA

CDescripcion _____:
SE CONSTATÓ QUE SE REALIZAN TRABAJOS Y ACTIVIDADES DE SUBDREN DE DESCARGA ENTRE LAS PROGRESIVAS DEL KM 54+760 CONSISTENTES EN SU ETAPA DE COMPACTACION DE RELLENO PARA ESTRUCTURAS CON TRES TRABAJADORES, UN RESPONSABLE, DOS VIGIAS Y EQUIPOS DE APISONADO.

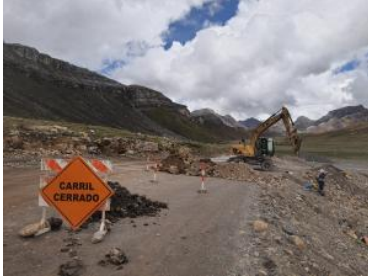
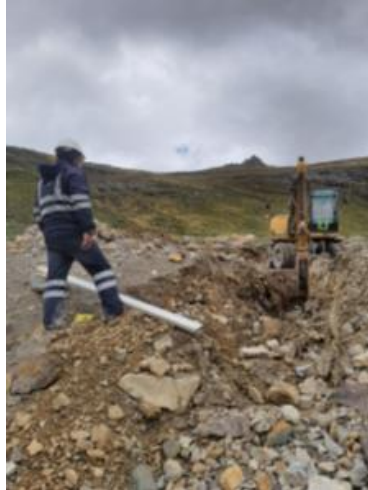
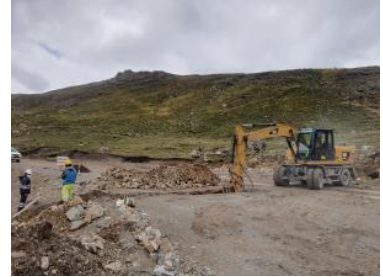
OBRA INICIAL (OI): TRAMO 2: CANTA - HUAYLLAY
SECTOR ENTRE LAS PROGRESIVAS DEL KM 55+380
SUBDREN DE DESCARGA

SE CONSTATÓ QUE SE REALIZAN TRABAJOS Y ACTIVIDADES DE SUBDREN DE DESCARGA ENTRE LAS PROGRESIVAS DEL KM 55+380 CONSISTENTES EN SU ETAPA DE EXCAVACIÓN CON UN TRABAJADOR, UN RESPONSABLE Y EQUIPO PESADO DE EXCAVADORA CON PUNTA DE MARTILLO.

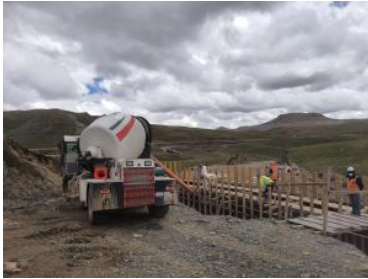
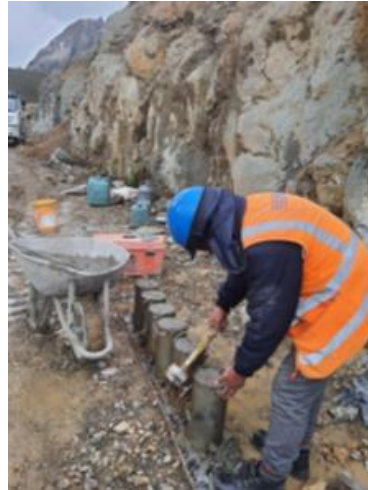
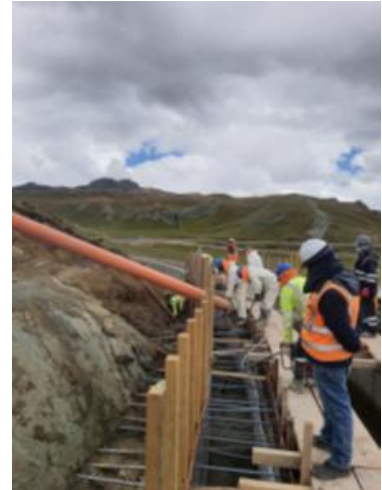
OBRA INICIAL (OI): TRAMO 2: CANTA - HUAYLLAY
SECTOR ENTRE LAS PROGRESIVAS DEL KM 56+120
CONCRETO CLASE E 17.2 MPa ($F'c = 175 \text{ kg/cm}^2$)

SE CONSTATÓ LA EJECUCIÓN DE TRABAJOS Y ACTIVIDADES DE CONCRETO EN EL REFORZAMIENTO DEL CANAL DE SEDAPAL LOCALIZADO ENTRE LAS PROGRESIVAS DEL KM 56+120, CON LA PARTICIPACION DE ONCE TRABAJADORES, UTILIZACIÓN DE HERRAMIENTAS, EQUIPOS VIBRADOR, CAMION CISTERNA Y CAMION CARMIX .

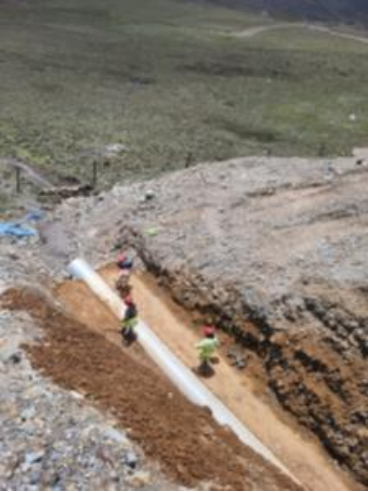
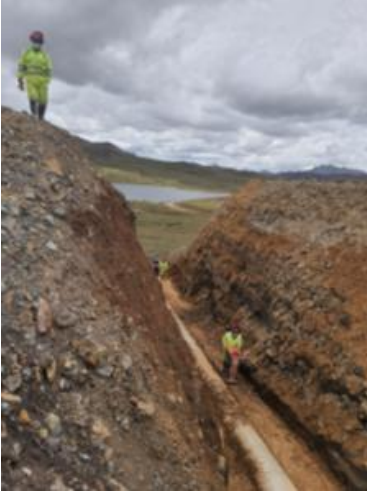
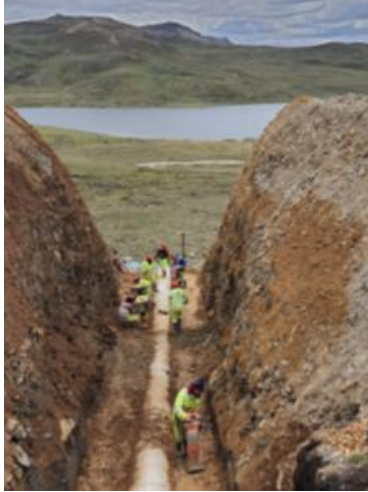
Actividades:
OBRA INICIAL (OI): TRAMO 2: CANTA - HUAYLLAY
SECTOR ENTRE LAS PROGRESIVAS DEL KM 61+420
ALCANTARILLA DE TUBERIA METALICA CORRUGADA

CDescripcion _____:
SE CONSTATÓ QUE SE REALIZAN TRABAJOS Y ACTIVIDADES PARA LA PARTIDA DE ALCANTARILLA DE TUBERIA METALICA CORRUGADA ENTRE LAS PROGRESIVAS DEL KM 61+420 CON OCHO TRABAJADORES, HERRAMIENTAS Y EQUIPOS APISONADORES.
