BITACORA ELECTRÓNICA DE OBRA

Confir ma Bitaco ra: Si	Nro Inform e: 41	Fecha Informe: 29-01-2021	Nombre De La Obra: Carretera Oyon - Ambo, Tramo I: Oyon - Desvío Cerro de Pasco	Personal Encargado: LUZMILA GUERRA MOTTA
---	------------------------------------	-------------------------------------	---	--

MEJORAMIENTO DE LA CARRETERA OYON - AMBO TRAMO 1: OYON DV. CERRO DE PASCO

PANEL FOTOGRAFICO

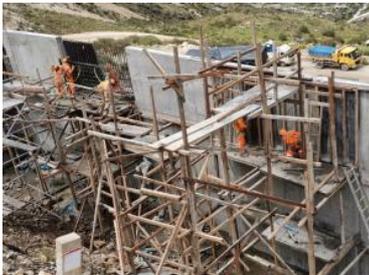
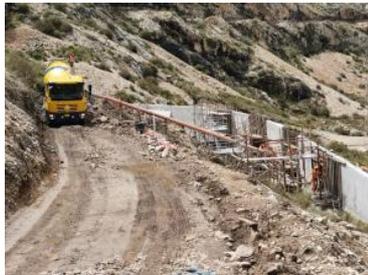
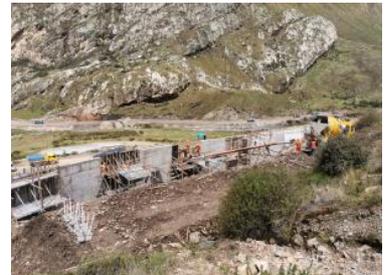
- PROGRESIVA: KM 139+000 AL KM 167+500
- Muros de contención: km 142+864 al km 142+947, km 143+48 al km 143+478, km 144+320 al km 144+356, km 144+455 al km 144+503, km 145+235 al km 145+245, km 147+313 al km 147+375, km 147+600 al km 147+620 y km 167+514 al km 167+581.

PERSONAL VERIFICADO EN CAMPO: 5 CAPATAZ, 47 OPERARIO, 34 OFICIAL, 32 PEÓN Y 8 VIGÍA
 EQUIPOS VERIFICADOS EN CAMPO: 1 RETROEXCAVADORA, 2 BUS, 1 COASTER, 1 CAMIÓN BARANDA, 2 RODILLO BERMERO, 1 MINI CARGADOR Y 1 VOLQUETE CON SUS RESPECTIVOS OPERADORES, ADEMÁS DE 6 VIBRO PISÓN, 3 VIBRADORA DE CONCRETO Y 4 TORRE DE ILUMINACIÓN
 ACTIVIDADES VERIFICADAS POR PERSONAL TÉCNICO Y AUXILIAR DEL CVA Y CSO. SE SUGIERE EL CONTROL ADECUADO DE LOS PROCESOS CONSTRUCTIVOS POR PARTE DEL CSO, A FIN DE GARANTIZAR LA CALIDAD Y DURABILIDAD DE LA OBRA.
 LAS FOTOGRAFÍAS CORRESPONDEN A LA CONSTRUCCIÓN DEL MURO DE CONTENCIÓN EN EL KM 147+313 AL KM 147+375

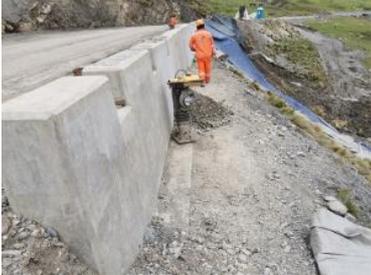
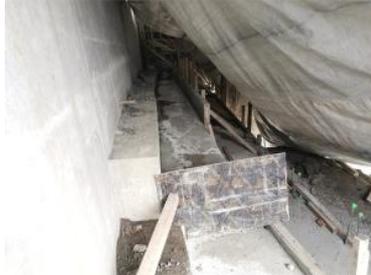
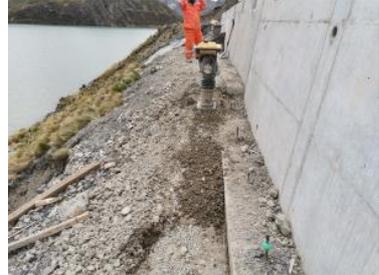
Actividades:
PROGRESIVA: KM 160+165 AL KM 160+195
CALZADURA EN MURO DE CONTENCIÓN.

CDescripcion_____:
PERSONAL VERIFICADO EN CAMPO: 1 OFICIAL Y 2 PEÓN
EQUIPOS VERIFICADOS EN CAMPO: 2 VIBRO PISÓN
SE REALIZA EL REFUERZO CON CALZADURA EN MURO DE CONTENCIÓN, A FIN DE PROTECCIÓN DE DAÑOS POR EFECTOS DE LAS LLUVIAS, ADEMÁS DE RELLENO PROVISIONAL HACIA LA CARA EXTERIOR DEL MURO.

Dado la temporada de lluvias propia en zona altoandinas, se sugiere continuar con las actividades de mantenimiento a fin de evitar mayores deterioros en la plataforma de la vía, taludes, banquetas y en las obras de arte ejecutadas y/o en proceso de ejecución. Así mismo, se sugiere actividades de prevención en zonas de riesgo.

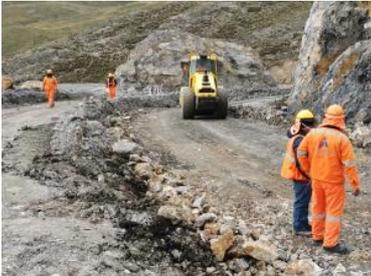
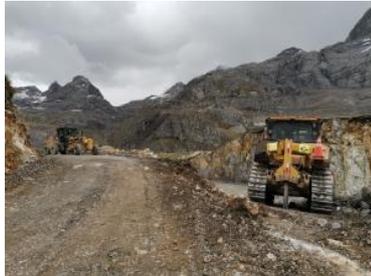
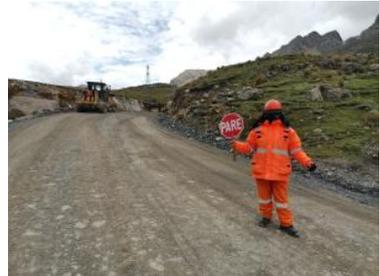
3

Recursos del CVA estarían siendo utilizadas para la construcción de actividades en la Variante 2 (entre el km 161+00 al km 163+200. Se realiza esta suposición debido a: i) El vestuario del personal en obra corresponde al CVA; y ii) Camión mixer con el logo UNICON (empresa encargada de la Planta de Concreto en el km 153+100 y planta Chancadora) viene suministrando de concreto para la construcción de muros de contención en este tramo. Sugiriéndose de forma reiterada que, a través de la Supervisión de Obra, pudiera verificarse el correcto uso de los recursos asignados al CVA.

Actividades:
PROGRESIVA: KM 161+020 AL KM 163+200 – VARIANTE 2
ACTIVIDADES DE CONSTRUCCIÓN A NIVEL DE SUBRASANTE Y MURO DE CONTENCIÓN.

CDescripcion _____:
PERSONAL VERIFICADO EN CAMPO: 1 CAPATAZ, 2 OFICIAL, 2 PEÓN Y 2 VIGÍA
EQUIPOS VERIFICADOS EN CAMPO: 1 RODILLO, 1 MOTONIVELADORA, 5 EXCAVADORA SOBRE ORUGA, 15 VOLQUETES. 2 TRACTOR SOBRE ORUGA, 1 CARGADO FRONTAL Y 1 CAMIÓN CISTERNA DE AGUA CON SUS RESPECTIVOS OPERADORES.
ACTIVIDADES DESARROLLADAS POR EL CVO, SIN EMBARGO, SE VERIFICA QUE: I) EL VESTUARIO DEL PERSONAL EN CAMPO CORRESPONDE AL CVA Y II) CAMIÓN MIXER CON EL LOGO UNICON (EMPRESA ENCARGADA DE LA PLANTA DE CONCRETO EN EL KM 153+100 Y PLANTA CHANCADORA) DEL CVA, VIENE SUMINISTRANDO DE CONCRETO PARA LA CONSTRUCCIÓN DE MUROS DE CONTENCIÓN EN ESTE TRAMO.
SUGIRIÉNDOSE DE FORMA REITERADA QUE, A TRAVÉS DE LA SUPERVISIÓN DE OBRA, PUDIERA VERIFICARSE EL CORRECTO USO DE LOS RECURSOS ASIGNADOS AL CVA
LAS FOTOGRAFÍAS CORRESPONDEN A EN EL KM 161+020 AL KM 161+100 APROXIMADAMENTE.

Del panel fotográfico N° 3, se sugiere de forma reiterada, que a través de la Supervisión de Obra se pudiera verificar el uso correcto de los recursos autorizadas y aprobadas por las instancias competentes para el uso del CVA en la construcción de la obra contratada.

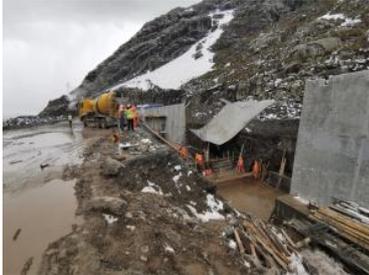
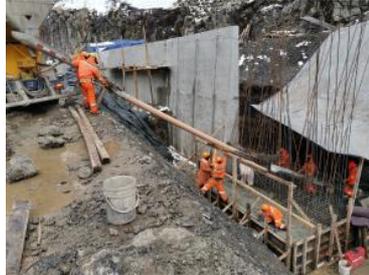
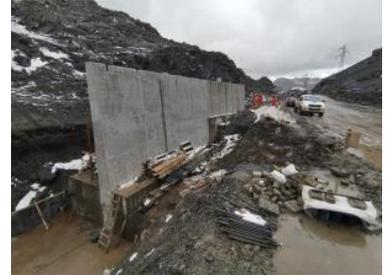
4

PROGRESIVA: KM 167+514 AL KM 167+581
600.0 OBRAS DE ARTE Y DRENAJE
610.0 CONCRETO CLASE D (F'c = 210 KG/CM²)
612.0 AENCOFRADO Y DEENCOFRADO PARA OBRAS DE ARTE
649.0 BTUBO DE PVC-SAP CLASE 10, D=2"
615.0 ACERO DE REFUERZO FY = 4200 KG/CM².
700.0 TRANSPORTES

PERSONAL VERIFICADO EN CAMPO: 1 CAPATAZ, 11 OPERARIO, 2 OFICIAL Y 2 PEÓN
EQUIPOS VERIFICADOS EN CAMPO: 1 CAMIÓN MIXER CON OPERADOR, ADEMÁS, DE 1 VIBRADORA DE CONCRETO Y 1 TORRE DE ILUMINACIÓN
ACTIVIDADES VERIFICADAS POR PERSONAL TÉCNICO Y AUXILIAR DEL CVA Y CSO. SE SUGIERE EL CONTROL ADECUADO DE LOS PROCESOS CONSTRUCTIVOS POR PARTE DEL CSO, A FIN DE GARANTIZAR LA CALIDAD Y DURABILIDAD DE LA OBRA.
