MINISTERIO DE TRANSPORTES Y COMUNICACIONES

BITACORA ELECTRÓNICA DE OBRA

Confirma Bitacora: Si	Nro Informe: CUADERNO DE OBRA	Fecha Informe: 29-01-2021	Nombre De La Obra: Carretera Chuquicara-Puente Quiroz – Tauca-Cabana-Huandoval-Pallasca, Tramo: Tauca- Pallasca	Personal Encargado: NATALY SUSI CABALLON PAUCAR
---------------------------------	---	-------------------------------------	---	---

INFORME DIARIO N°01

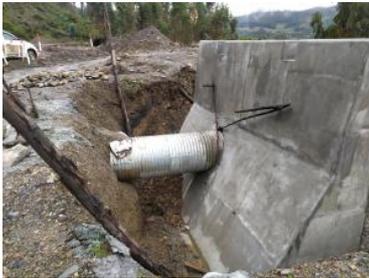
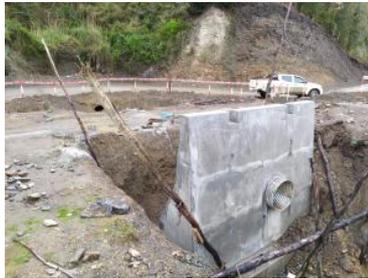
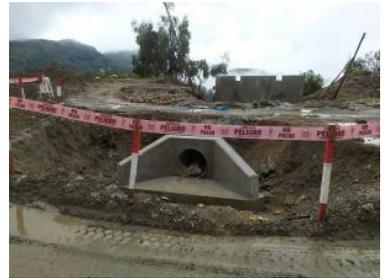
Actividades:
ALCANTARILLA TMC ø36 KM 25+854 Y MURO DE CONTENCIÓN

CDescripcion _____ :
LA ALCANTARILLA TMC ø36 CABEZAL DE ENTRADA CONCLUIDA Y DE SALIDA EMPALMA CON UN MURO DE CONTENCIÓN.
FALTA REALIZAR EL RELLENO DE LOS LATERALES DEL CABEZAL DE ENTRADA DE LA ALCANTARILLA TMC ø36 Y DEL MURO DE CONTENCIÓN

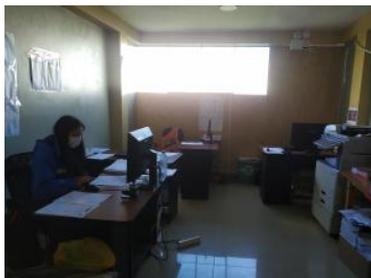
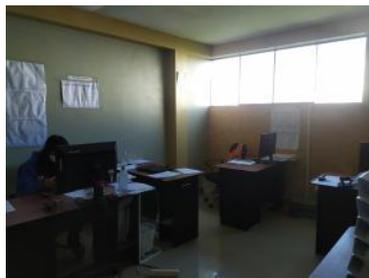
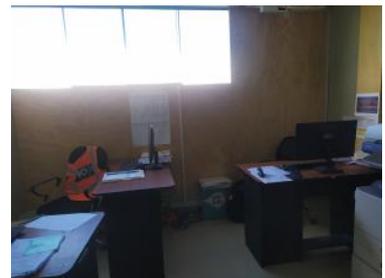
Actividades:
 OFICINA DE COSTOS Y PRESUPUESTO-HOB CONSULTORES

CDescripcion_____:
 ESPECIALISTA DE COSTOS Y PRESUPUESTOS NO SE ENCUENTRA EN OFICINA TAMPOCO OBRA, SU ASISTENTE ESTA EN OBRA. SEGUN LAS REFERENCIA DE EL RESTO DE EQUIPO MENCIONAN QUE PIDIO PERMISO.

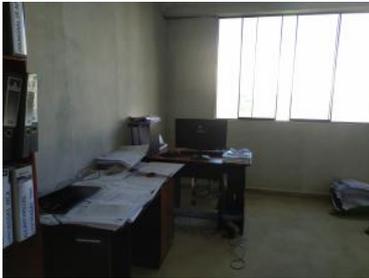
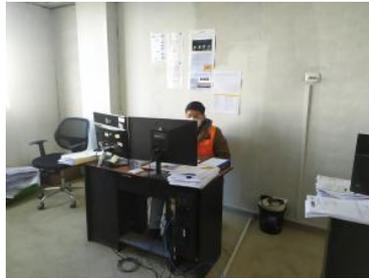
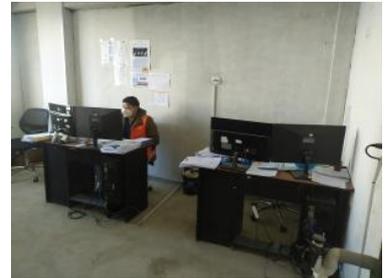
ÁREA DE OBRAS DE ARTE Y TRAZO, TOPOGRAFÍA, DISEÑO VIAL Y SEGURIDAD VIAL,

EL ESPECIALISTA EN OBRAS DE ARTE SE ENTRO EN CAMPO, EL ESPECIALISTA DE TRAZO, TOPOGRAFÍA NO SE ENCUENTRA EN OBRA PORQUE SE ENCUENTRA DEDICADO POR COVID-19, SE ENCONTRO SU ASISTENTE QUIEN REFIRIO SU ESTADO DEL ESPECIALISTA DE TRAZO, TOPOGRAFÍA.

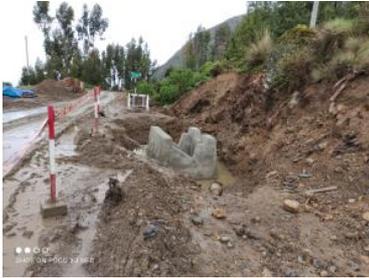
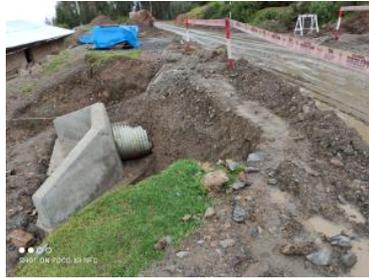
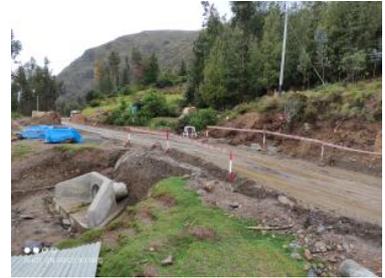
Actividades:
ALCANTARILLA TMC 36 KM 25+292.91

CDescripcion_____:
LOS LADOS LATERALES DEL CABEZAL ENTRADA EN DE LA ALCANTARILLA PRESENTA AFLORAMIENTOS DE AGUA.

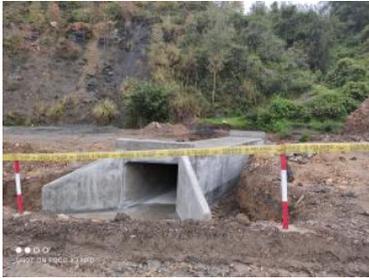
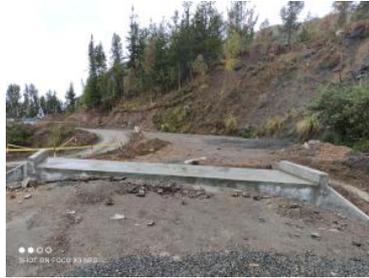
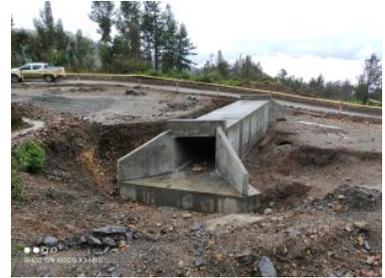
Actividades:
ALCANTARILLA MC KM 25+168.18

LA ALCANTARILLA TIPO MC DE CONCRETO ARMADO ESTA TERMINADA PERO LOS LATERALES A LA ALCANTARILLA FALTA REALIZAR EL REELLENO Y COMPACTACIÓN,

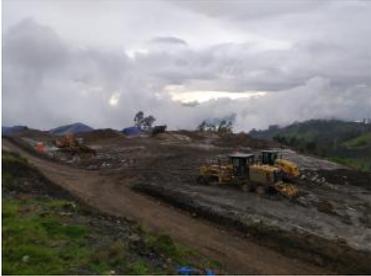
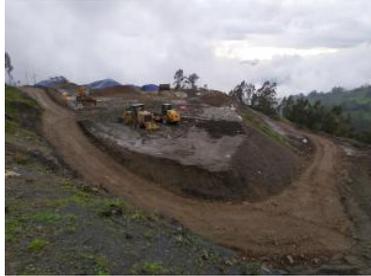
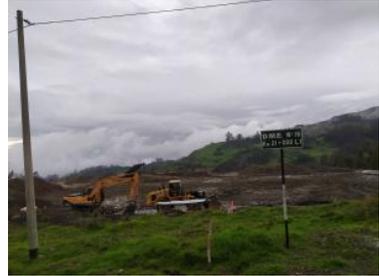
Actividades:
- DME 18 KM 21+000
- SE APRECIA ALMACENAMIENTO DE MATERIAL (AGREGADO) PARA LOS TRABAJOS DE OBRA DE ARTE.

CDescripcion_____:
- DME 18 KM 21+000.
- EL MATERIAL (AGREGADO) QUE SE APRECIA ESTA PROYECTADO PARA SER UTILIZADA EN SU TOTALIDAD 15 DÍAS, EL UNICO USO QUE SE ESTA REALIZANDO DEL MATERIAL ES PARA OBRAS DE ARTE CABE MENCIONAR QUE LOS UNICOS TRABAJOS QUE SE ESTAN REALIZANDO SON LOS DE OBRA DE ARTE.
- MAQUINARIAS Y EQUIPOS: 1 ZARANDA, 1 ESCARIFICADORA, 1 RODILLO, 1 CARTGADOR FRONTAL, 1 EXCABADORA SOBRE ORUGA.

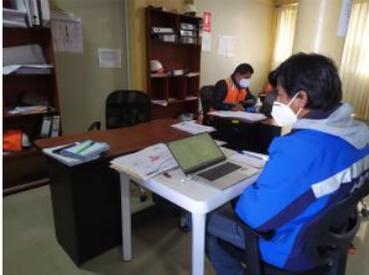
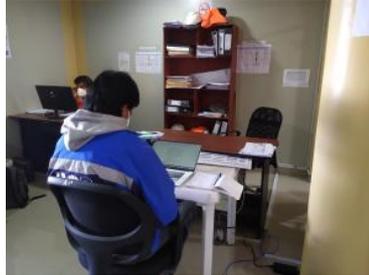
Actividades:
ÁREA DE IMPACTO AMBIENTAL

- SE APRECIO QUE LA ESPECIALISTA DE ESTA ÁREA NO SE ENCUENTRA EN OBRA (PERMISO FAMILIAR) .
- SE APRECIO ASISTENTE DE LA ESPECIALISTA (ENCARGADO DEL AREA); LOS TRABAJOS QUE SE ESTAN REALISANDO ES BUSQUEDA DE NUEVA AREAS DE PARA DMEs.

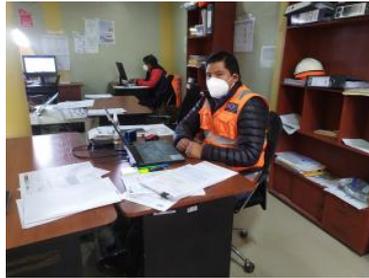
ÁREA GEOLOGÍA Y GEOTÉCNIA:

- SE ESTA REALIZANDO LA RECLASIFICACIÓN DE MATERIALES DE MOVIMIENTO.
- ELABORACION DE UN EXPEDIENTE DE ADECUACIÓN DE TRAZO DEL KM 8+960 - KM 9+449.

- EL ESPECIALISTA DEL ÁREA ING. FREDY APAZA, ESTA LABORACION DE UN EXPEDIENTE DE ADECUACIÓN DE TRAZO DEL KM 8+960 - KM 9+449, PARA EVITAR LA CORTES DE MAYOR ALTURA Y LA ACTIVACION DE LADERAS YA QUE LA PRESENCIA DEL MATERIAL A CORTAR ES MATERIAL SUELTO EN EL TRAMO YA MENCIONADO.
