## BITACORA ELECTRÓNICA DE OBRA

<b>Confirma Bitacora:</b> Si	<b>Nro Informe:</b> CUADERNO DE OBRA	<b>Fecha Informe:</b> 29-01-2021	<b>Nombre De La Obra:</b> Carretera Chuquicara-Puente Quiroz – Tauca-Cabana-Huandoval-Pallasca, Tramo: Tauca- Pallasca	<b>Personal Encargado:</b> NATALY SUSI CABALLON PAUCAR
---------------------------------	---	-------------------------------------	---	---

INFORME DIARIO N°01

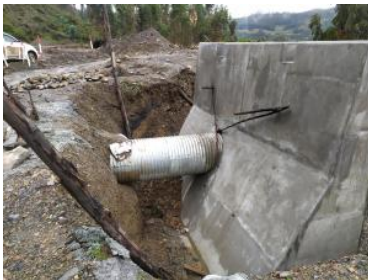
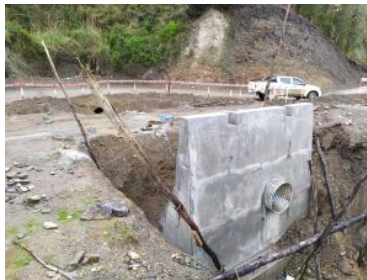
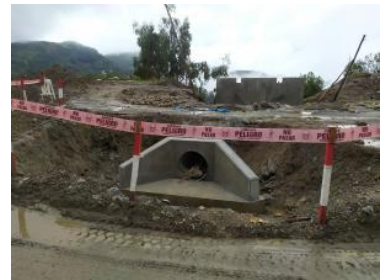
**Actividades:**  
ALCANTARILLA TMC ø36 KM 25+854 Y MURO DE CONTENCIÓN

**CDescripcion\_\_\_\_\_:**  
LA ALCANTARILLA TMC ø36 CABEZAL DE ENTRADA CONCLUIDA Y DE SALIDA EMPALMA CON UN MURO DE CONTENCIÓN.  
FALTA REALIZAR EL RELLENO DE LOS LATERALES DEL CABEZAL DE ENTRADA DE LA ALCANTARILLA TMC ø36 Y DEL MURO DE CONTENCIÓN

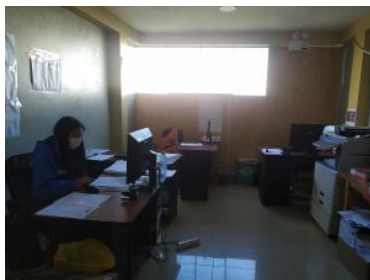
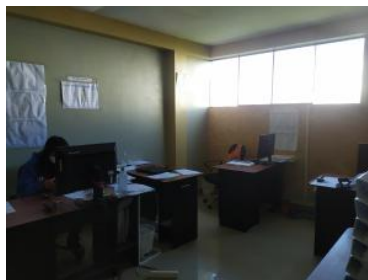
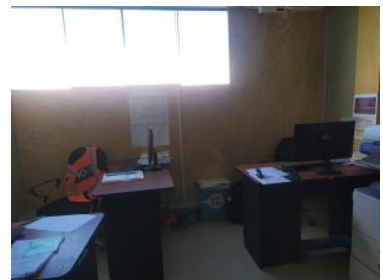
**Actividades:**  
 OFICINA DE COSTOS Y PRESUPUESTO-HOB CONSULTORES

**CDescripcion\_\_\_\_\_:**  
 ESPECIALISTA DE COSTOS Y PRESUPUESTOS NO SE ENCUENTRA EN OFICINA TAMPOCO OBRA, SU ASISTENTE ESTA EN OBRA. SEGUN LAS REFERENCIA DE EL RESTO DE EQUIPO MENCIONAN QUE PIDIO PERMISO.

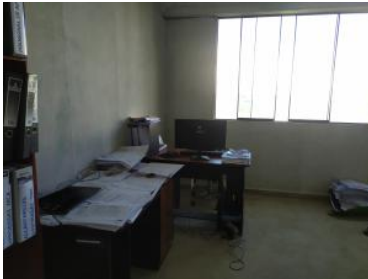
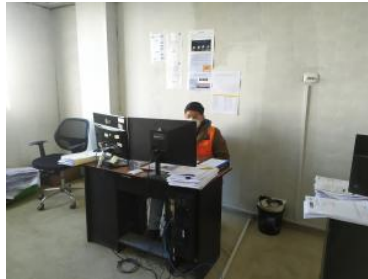
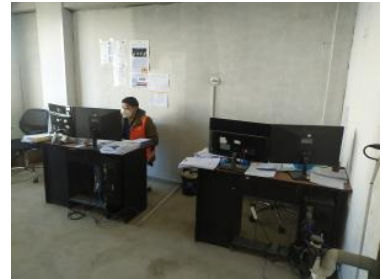
ÁREA DE OBRAS DE ARTE Y TRAZO, TOPOGRAFÍA, DISEÑO VIAL Y SEGURIDAD VIAL,

EL ESPECIALISTA EN OBRAS DE ARTE SE ENTRO EN CAMPO, EL ESPECIALISTA DE TRAZO, TOPOGRAFÍA NO SE ENCUENTRA EN OBRA PORQUE SE ENCUENTRA DEDICADO POR COVID-19, SE ENCONTRO SU ASISTENTE QUIEN REFIRIO SU ESTADO DEL ESPECIALISTA DE TRAZO, TOPOGRAFÍA.

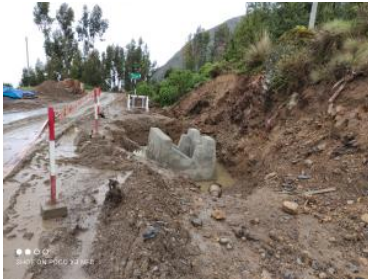
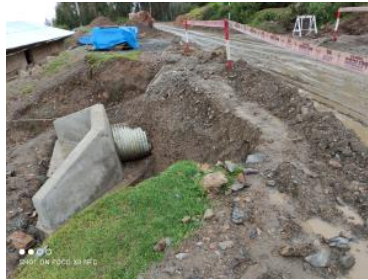
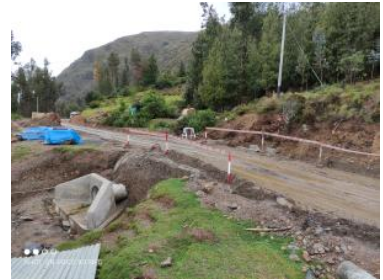
**Actividades:**  
ALCANTARILLA TMC 36 KM 25+292.91

**CDescripcion\_\_\_\_\_:**  
LOS LADOS LATERALES DEL CABEZAL ENTRADA EN DE LA ALCANTARILLA PRESENTA AFLORAMIENTOS DE AGUA.

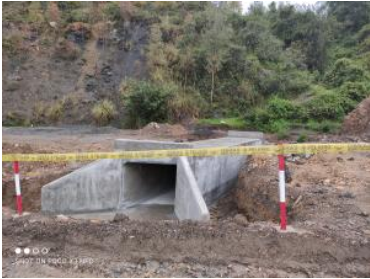
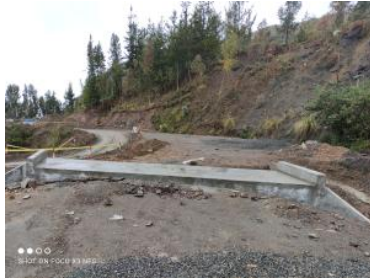
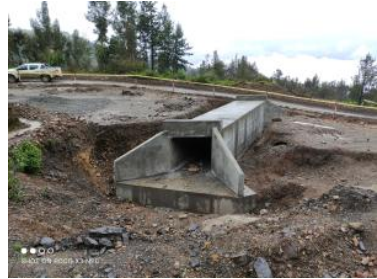
**Actividades:**  
ALCANTARILLA MC KM 25+168.18

**CDescripcion\_\_\_\_\_:**  
LA ALCANTARILLA TIPO MC DE CONCRETO ARMADO ESTA TERMINADA PERO LOS LATERALES A LA ALCANTARILLA FALTA REALIZAR EL REELLENO Y COMPACTACIÓN,

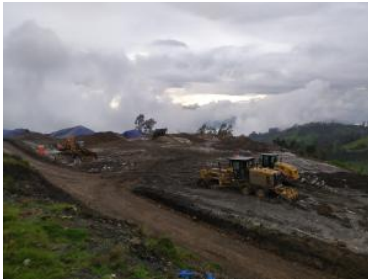
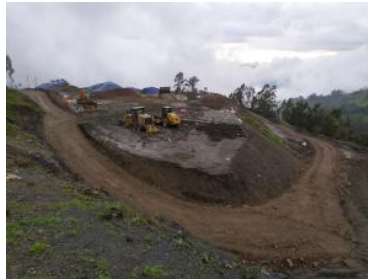
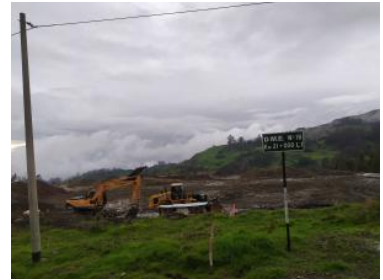
- DME 18 KM 21+000
- SE APRECIA ALMACENAMIENTO DE MATERIAL (AGREGADO) PARA LOS TRABAJOS DE OBRA DE ARTE.

- DME 18 KM 21+000.
- EL MATERIAL (AGREGADO) QUE SE APRECIA ESTA PROYECTADO PARA SER UTILIZADA EN SU TOTALIDAD 15 DÍAS, EL UNICO USO QUE SE ESTA REALIZANDO DEL MATERIAL ES PARA OBRAS DE ARTE CABE MENCIONAR QUE LOS UNICOS TRABAJOS QUE SE ESTAN REALIZANDO SON LOS DE OBRA DE ARTE.
- MAQUINARIAS Y EQUIPOS: 1 ZARANDA, 1 ESCARIFICADORA, 1 RODILLO, 1 CARTGADOR FRONTAL, 1 EXCABADORA SOBRE ORUGA.

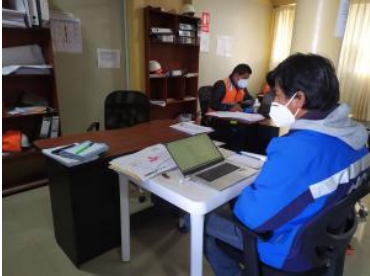
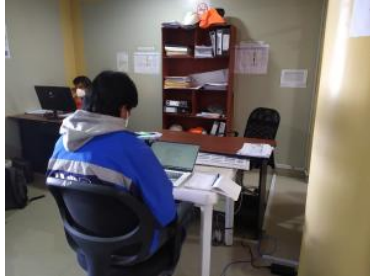
**Actividades:**  
ÁREA DE IMPACTO AMBIENTAL

**CDescripcion** \_\_\_\_\_:  
- SE APRECIO QUE LA ESPECIALISTA DE ESTA ÁREA NO SE ENCUENTRA EN OBRA (PERMISO FAMILIAR) .  
- SE APRECIO ASISTENTE DE LA ESPECIALISTA (ENCARGADO DEL AREA); LOS TRABAJOS QUE SE ESTAN REALISANDO ES BUSQUEDA DE NUEVA AREAS DE PARA DMEs.

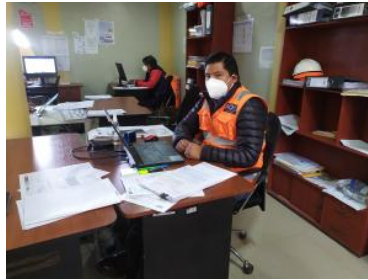
**ÁREA GEOLOGÍA Y GEOTÉCNIA:**

- SE ESTA REALIZANDO LA RECLASIFICACIÓN DE MATERIALES DE MOVIMIENTO.
- ELABORACION DE UN EXPEDIENTE DE ADECUACIÓN DE TRAZO DEL KM 8+960 - KM 9+449.

- EL ESPECIALISTA DEL ÁREA ING. FREDY APAZA, ESTA LABORACION DE UN EXPEDIENTE DE ADECUACIÓN DE TRAZO DEL KM 8+960 - KM 9+449, PARA EVITAR LA CORTES DE MAYOR ALTURA Y LA ACTIVACION DE LADERAS YA QUE LA PRESENCIA DEL MATERIAL A CORTAR ES MATERIAL SUELTO EN EL TRAMO YA MENCIONADO.
