BITACORA ELECTRÓNICA DE OBRA

Confirma Bitacora: Si
Nro Informe: 22
Fecha Informe: 28-01-2021
Nombre De La Obra: Carretera Oyon- Ambo, Tramo II: Dv. Cerro de Pasco- Dv. Chacayan
Personal Encargado: BORIS WALTER AYLLÓN CARCELÉN

OBRA: Mejoramiento de la Carretera OYON - AMBO TRAMO 2 DESVIO CERRO DE PASCO DESVIO CHACAYAN TRAMO 2 progresiva km. 181+000 a la progresiva km. 230+000

Visita desde Yanahuanca (Km. 215+400) hasta la progresiva KM. 181+000 (DESVIO CERRO DE PASCO)

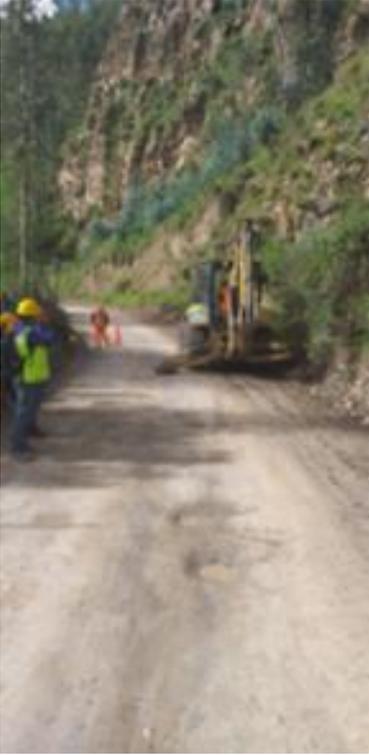
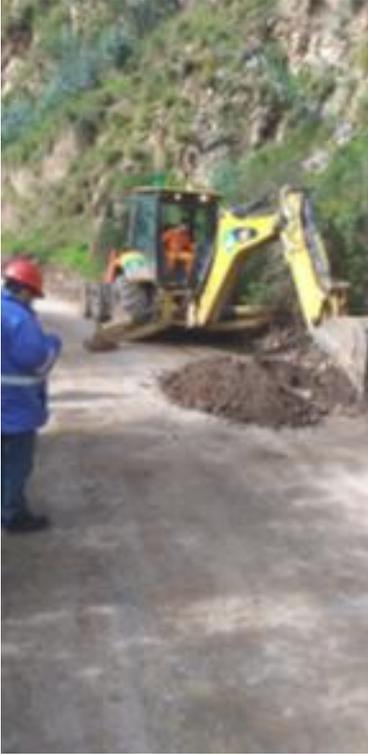
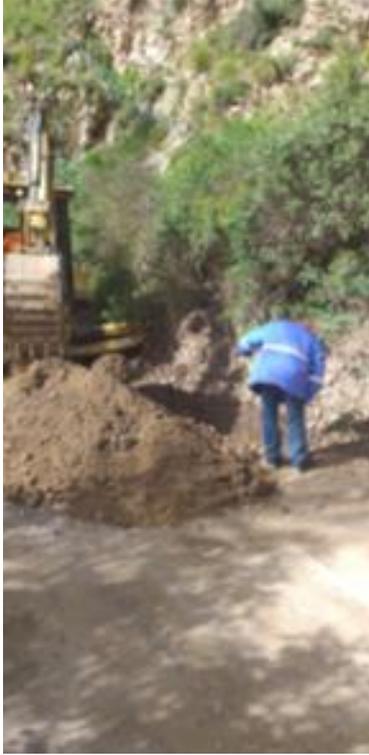
Actividades:
PROGRESIVA KM. 204+600
TRABAJOS DE CONTROL DE CALIDAD DE LA SUPERVISIÓN: toma de muestras de calicatas para mejoramientos.

CDescripcion_____:
En la progresiva Km. 204+600 Se realiza la toma de muestras de la vía, efectuando calicatas hasta 1,50 m de profundidad. Se utiliza 1 retroexcavadora y herramientas menores, trabajan 1 capataz, 1 operador, 2 técnicos de la supervisión y 1 especialista de suelos de la Contratista.

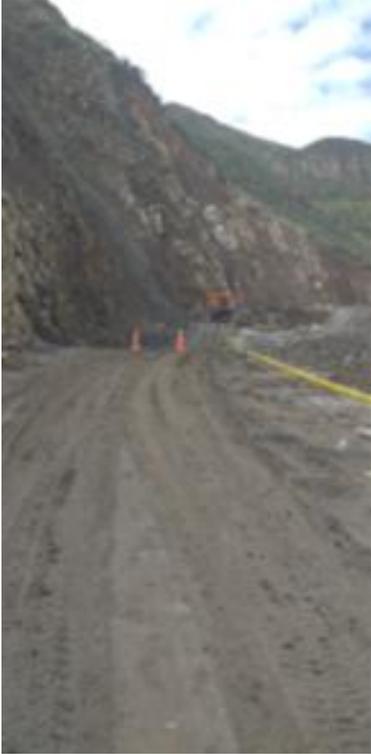
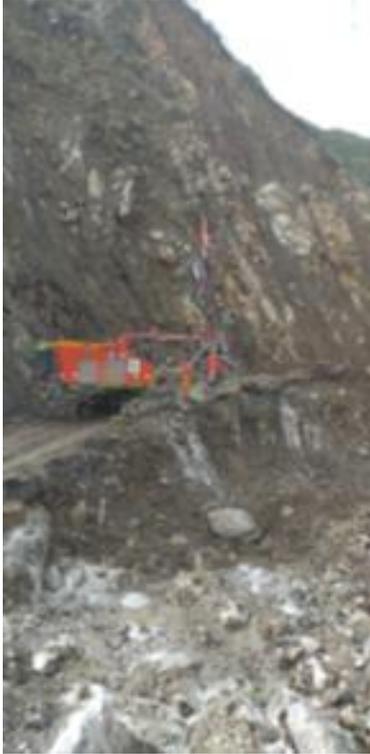
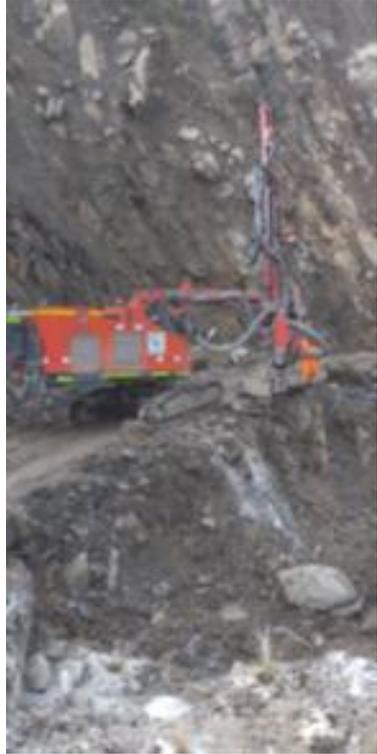
Actividades:
PROGRESIVA KM. 200+230
200.0 MOVIMIENTO DE TIERRAS: partida 205.C EXCAVACION EN EXPLANACIONES EN ROCA FIJA:

CDescripcion _____:
En la progresiva Km. 200+230 se realiza la perforación de rocas presentes en la explanación. Se utiliza un equipo de perforación ROCK DRILL de 3" para la perforación de las rocas. Trabajan 1 operador, 1 capataz, 2 vigias, 2 obreros.

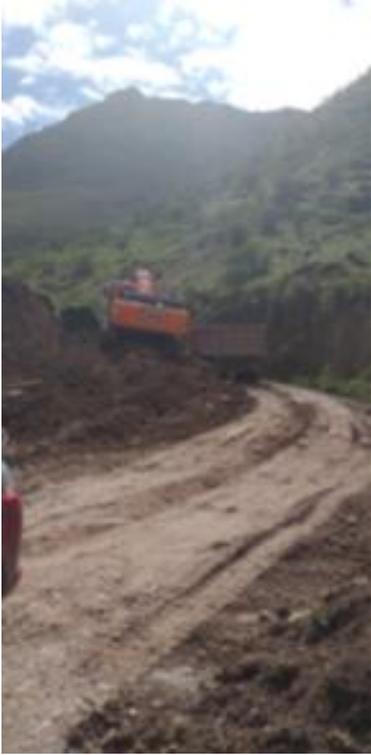
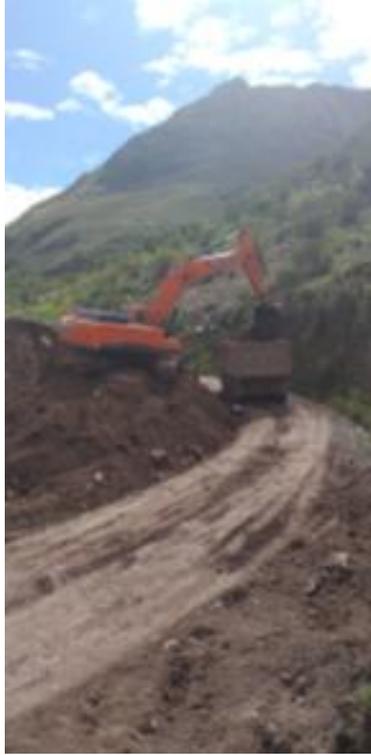
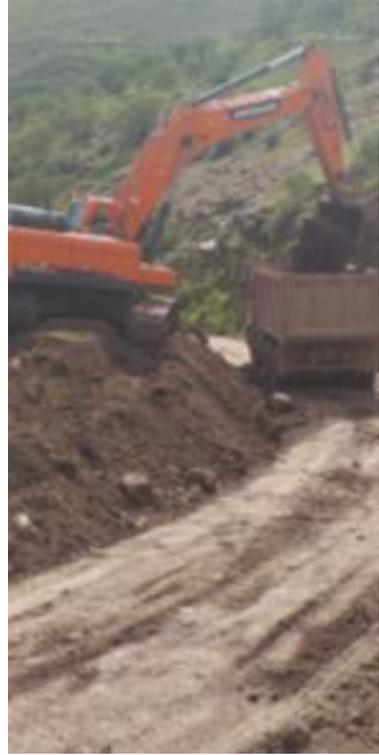
Actividades:
PROGRESIVA KM. 194+400
200.0 MOVIMIENTO DE TIERRAS: Partida 205.A EXCAVACION EN EXPLANACIONES EN MATERIAL COMUN:

CDescripcion _____:
En la progresiva Km. 194+400 se realiza la excavación en explanaciones en material común .Se utiliza una excavadora de oruga, que trabaja excavando en la explanación y la remoción del material excavado y la carga del material en 5 volquetes.. trabajan: 1 capataz, 1 operador, 2 obreros, 5 choferes, 2 vigías.

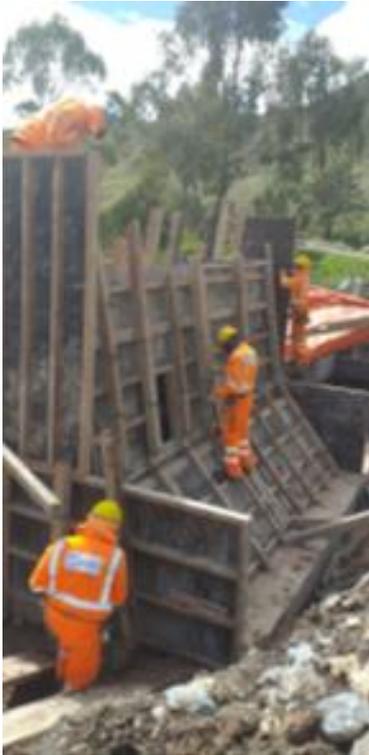
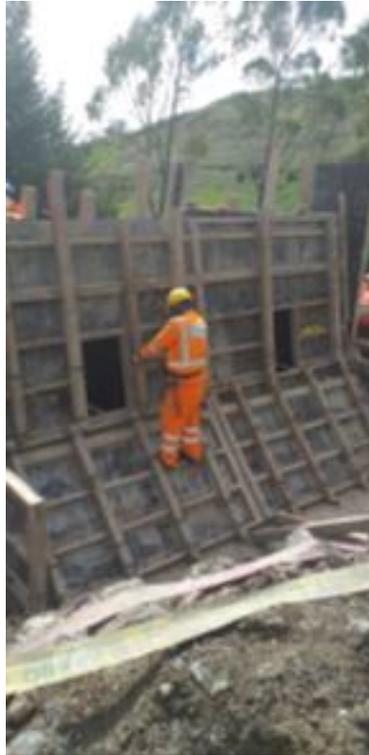
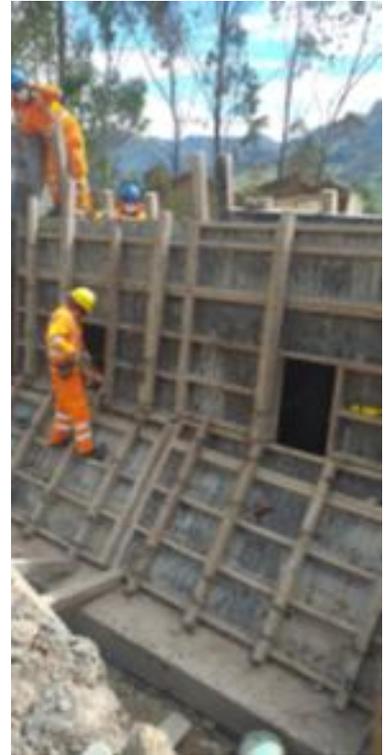
PROGRESIVA KM. 196+820
600.0 OBRAS DE ARTE Y DRENAJE: Partida 612.A ENCOFRADO Y DESENCOFRADO PARA OBRAS DE ARTE:

En la progresiva km. 196+820 Se realiza encofrado de muro ciclópeo. Se utiliza herramientas menores, trabajan: 1 capataz, 6 obreros.

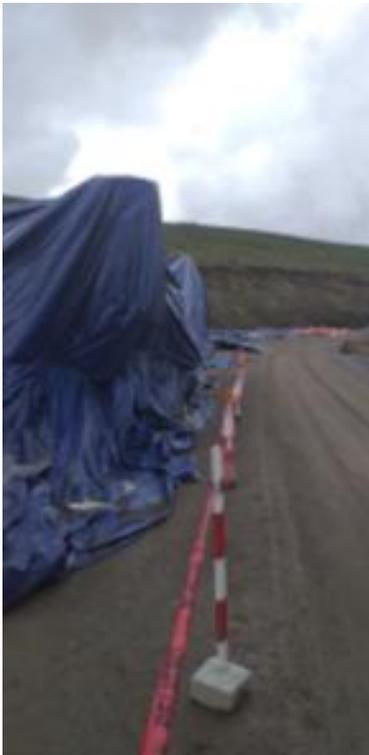
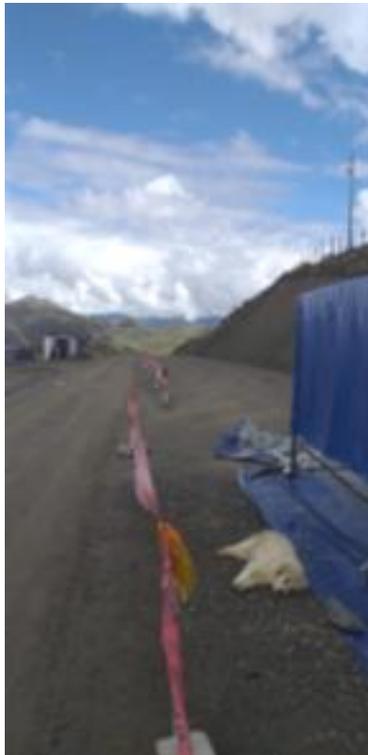
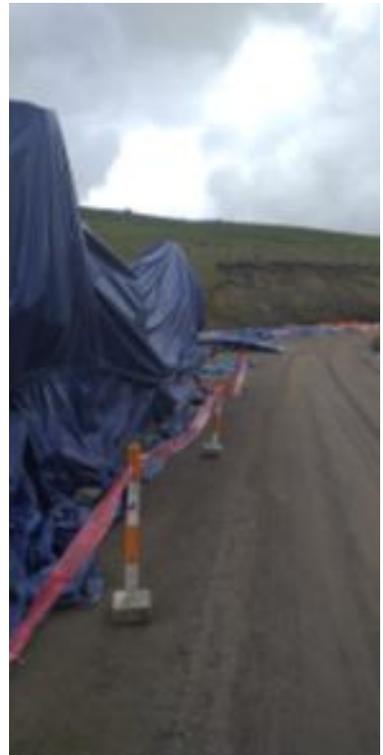
Actividades:
PROGRESIVA KM. 181+680
VISITA DE MONITOREO AL INICIO DEL TRAMO II: SITIO DONDE SE UBICA LA PAVIMENTADORA

CDescripcion _____:
En la progresiva km. 181´680 se realiza la visita de monitoreo al sector inicial del tramo2 , y se observa que la pavimentadora continua guardada, sin actividad.

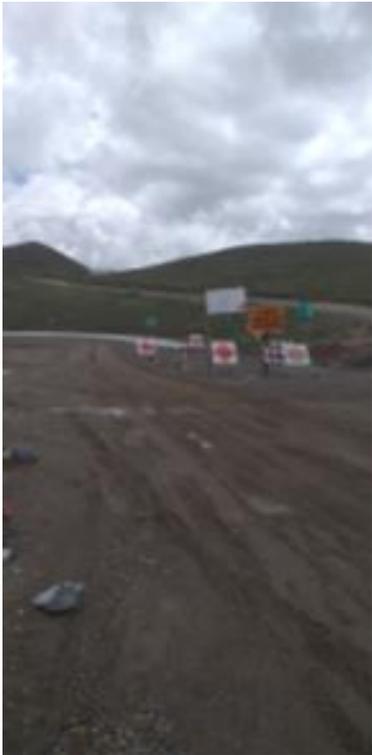
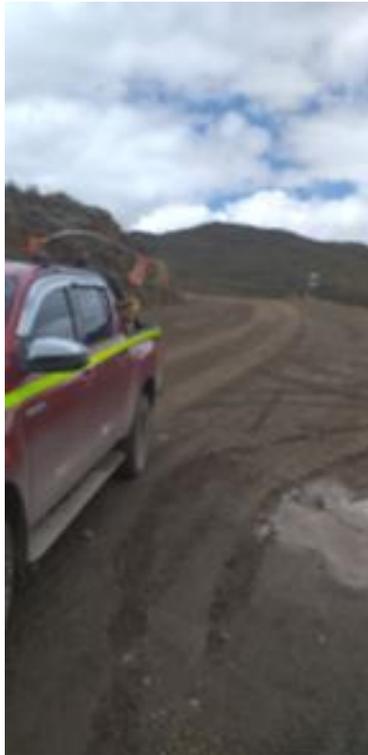
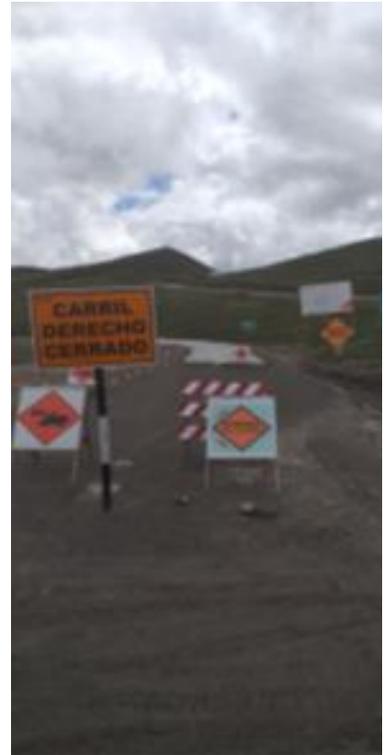
Actividades:
PROGRESIVA KM. 181+000
VISITA DE MONITOREO AL INICIO DEL TRAMO II: DESVIO CERRO DE PASCO (SIN ACTIVIDADES)

CDescripcion _____:
En la progresiva km. 181+000 se realiza visita de monitoreo al inicio del tramo 2, (desvio Cerro de pasco) donde se observa el pavimento hidráulico ejecutado en el lado derecho de la vía, pero no se ha reiniciado las actividades de pavimentación en este sector.
