BITACORA ELECTRÓNICA DE OBRA

Confirma Bitacora: Si	Nro Informe: 023	Fecha Informe: 29-01-2021	Nombre De La Obra: Carretera Oyon- Ambo, Tramo II: Dv. Cerro de Pasco- Dv. Chacayan	Personal Encargado: BORIS WALTER AYLLÓN CARCELÉN
---------------------------------	----------------------------	-------------------------------------	---	---

OBRA: Mejoramiento de la Carretera OYON - AMBO TRAMO 2 DESVIO CERRO DE PASCO DESVIO CHACAYAN TRAMO 2 progresiva km. 181+000 a la progresiva km. 230+000

Panel Fotográfico de la Bitacora de Obras

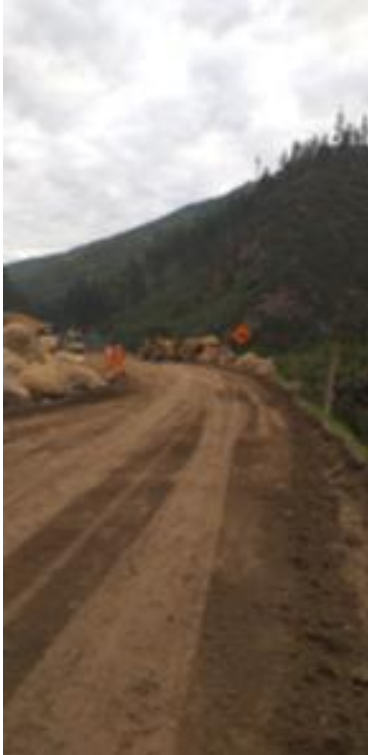
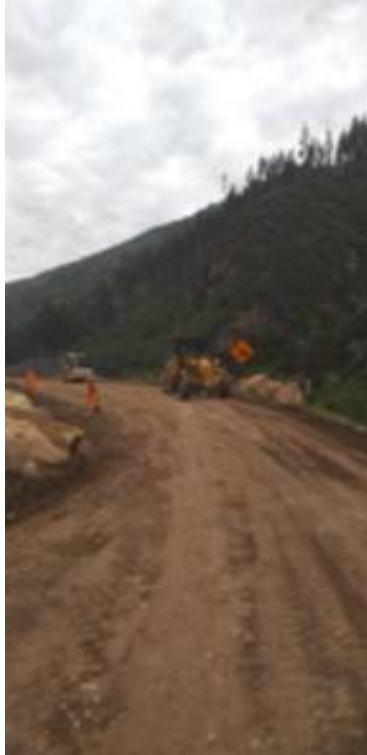
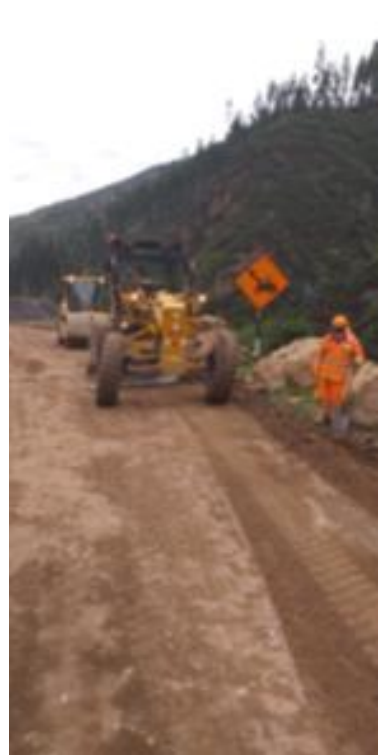
Actividades:
PROGRESIVA KM. 216+700 A KM. 217+200
100.0 TRABAJOS PRELIMINARES: Partida 103.A MANTENIMIENTO DE TRANSITO Y SEGURIDAD VIAL:

CDescripcion_____:
En la progresiva km. 216+700 a Km. 217+200 se realiza el mantenimiento de transito y seguridad Vial, Se utiliza una Motoniveladora, una Compactadora de rodillo. Trabajan: 1 capataz, 2 obreros, 2 operadores y 2 vigías.

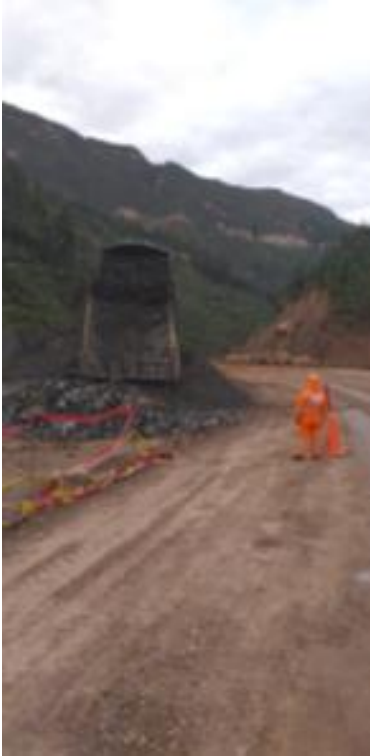
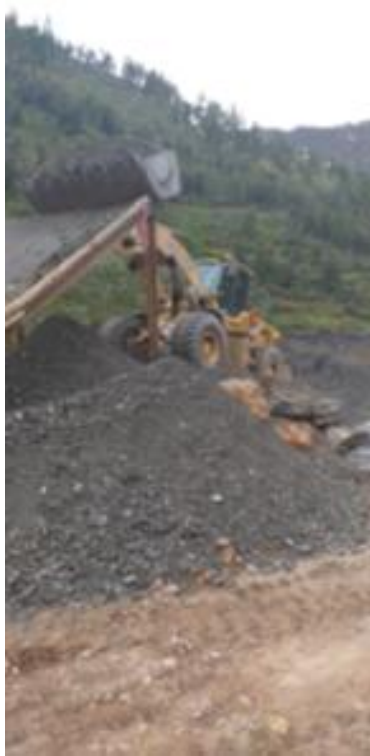
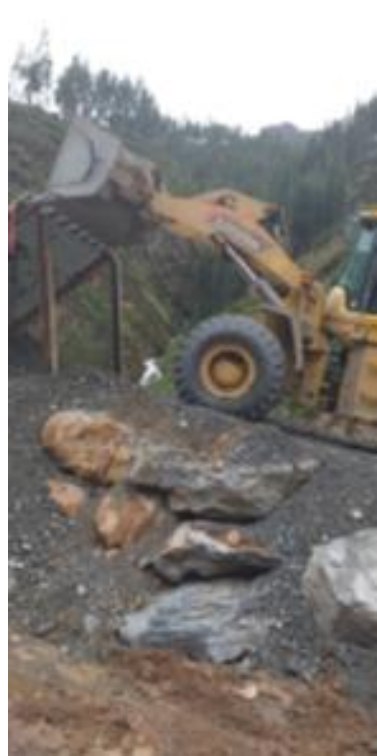
Actividades:
PROGRESIVA KM. 216+750
VISITA DE MONITOREO AL CENTRO DE ACOPIO DE MATERIAL

CDescripcion_____:
En la progresiva KM. 216+750 se realiza la visita de monitoreo al Centro de acopio de material, donde se utiliza: 1 cargador frontal y una excavadora de oruga. trabajan en el sitio: 1 capataz, 2 obreros, 2 operadores, 2 vigias. En el sitio hay una zaranda manual.

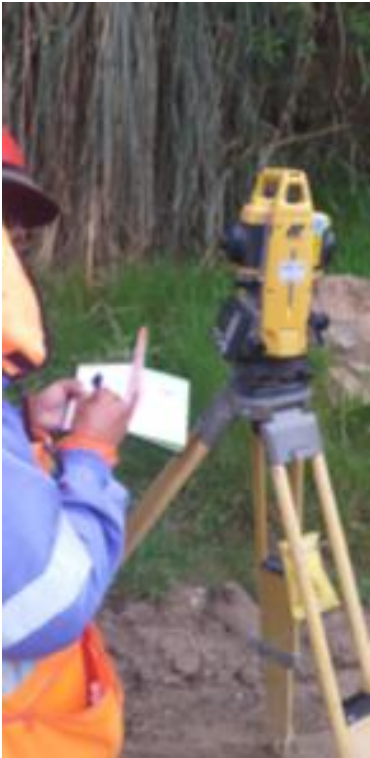
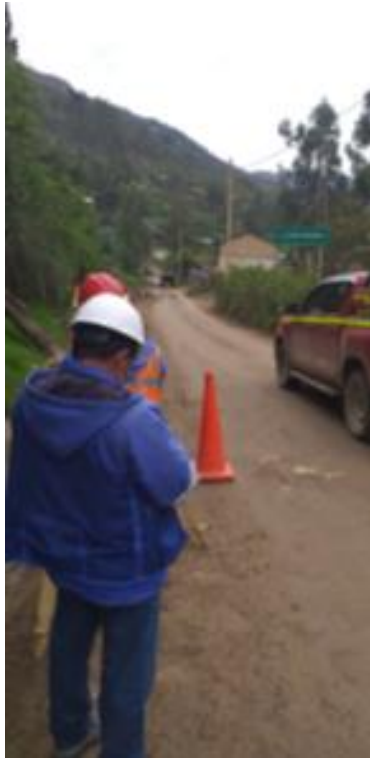
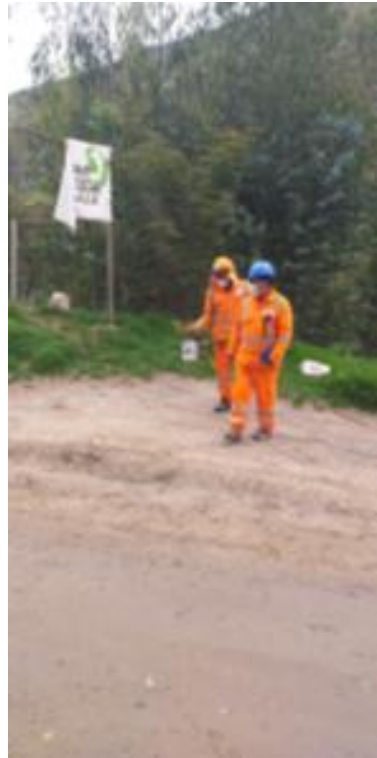
Actividades:
PROGRESIVA KM. 218+220
LABORES TOPOGRAFICOS EN LAS ZONAS URBANAS POR PARTE DE LA CONTRATISTA:

CDescripcion _____:
En la progresiva Km. 218+220 La contratista realiza labores topográficas en el sector de lumnapampa. Se utiliza una estación total, prismas, equipo menor. Trabajan en el sitio: 1 topógrafo y 2 auxiliares de topografía.

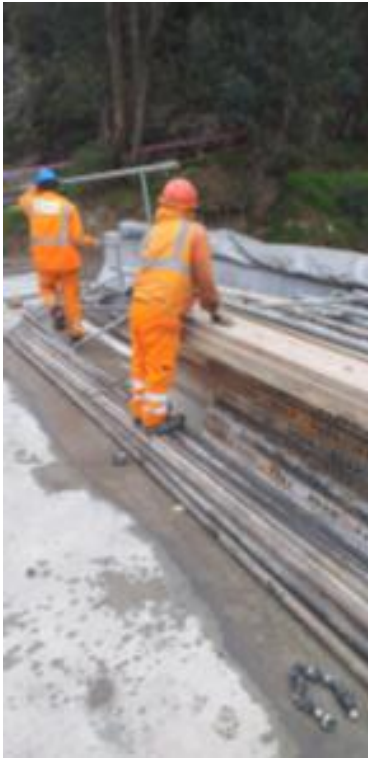
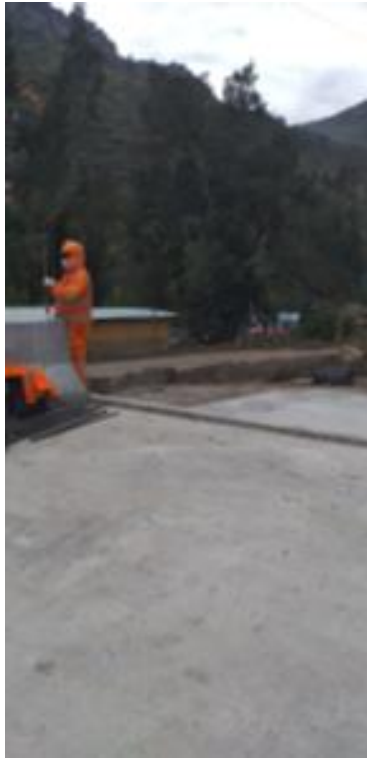
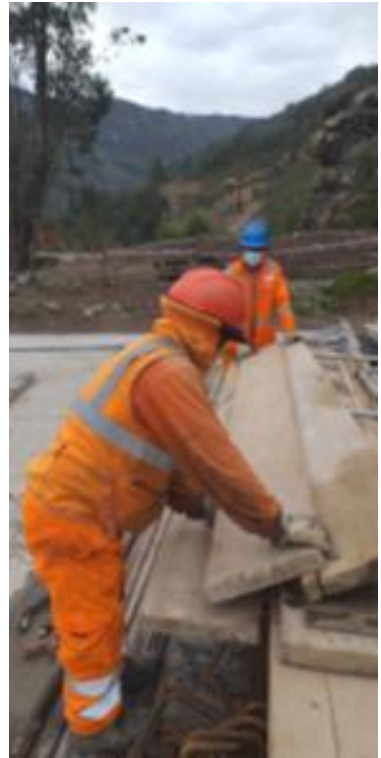
Actividades:
PROGRESIVA KM. 219+785
1000.0 PUNTES MENORES: 1000.7 LOSA DE APROXIMACION: partida 612.A1: ENCOFRADO Y DESENCOFRADO EN SECO:

CDescripcion _____:
En al progresiva km. 219+785 se realiza el encofrado de la losa de aproximación de entrada del puente Ciprés, se utiliza herramientas menores y trabajan: 1 capataz. 2 obreros.

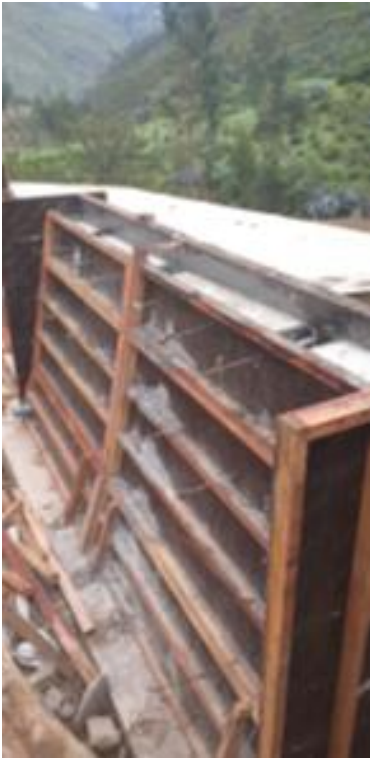
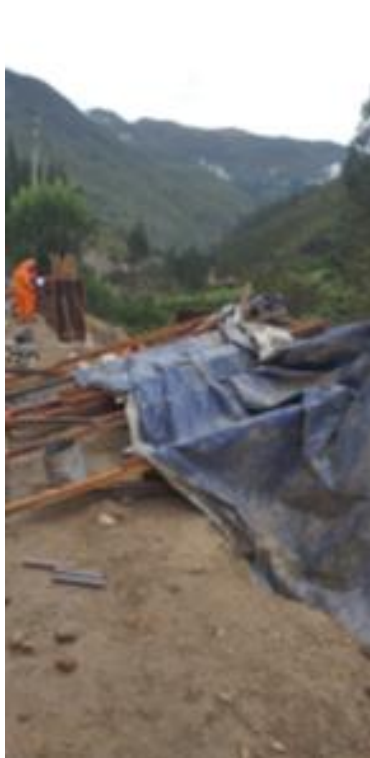
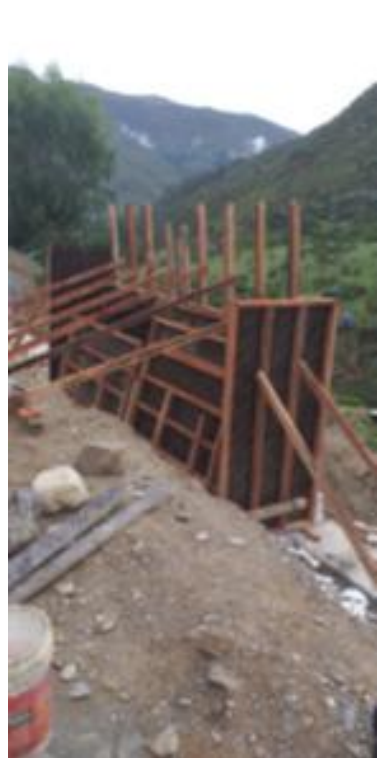
Actividades:
PROGRESIVA KM. 221+725 A KM. 221+765
600.0 OBRAS DE ARTE Y DRENAJE: Partida 612.A ENCOFRADO Y DESENCOFRADO PARA OBRAS DE ARTE:

muro ciclopeo paño 7

CDescripcion_____:
En la progresiva km. 221+725 A km. 221+765 Se realiza encofrado de muro ciclópeo. Se utiliza herramientas menores, trabajan: 1 capataz, 6 obreros. el muro 1 y 3 ya fueron vaciados, actualmente se encofra el muro No. 7. son 8 muros de 5 metros de longitud cada uno

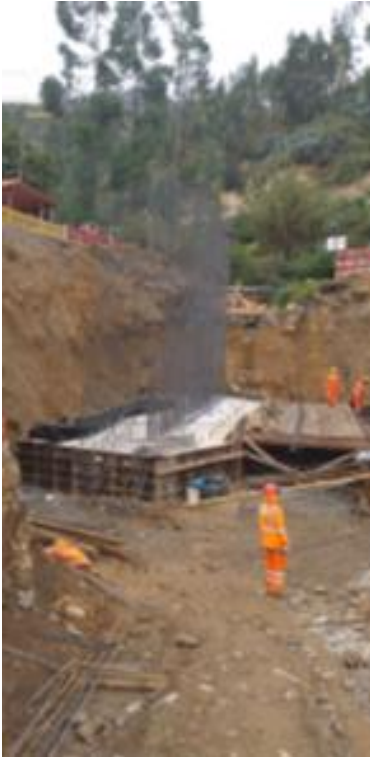
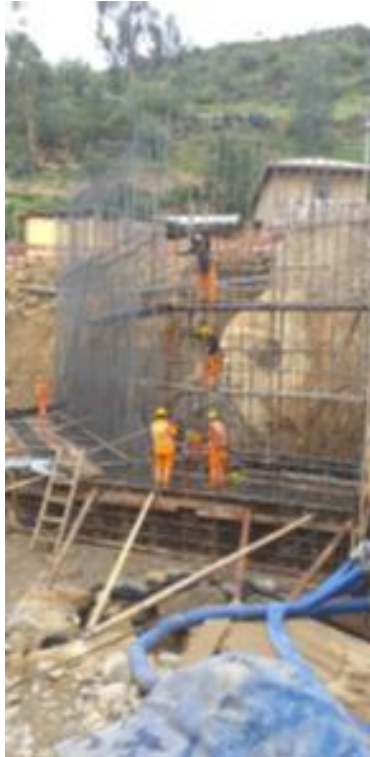
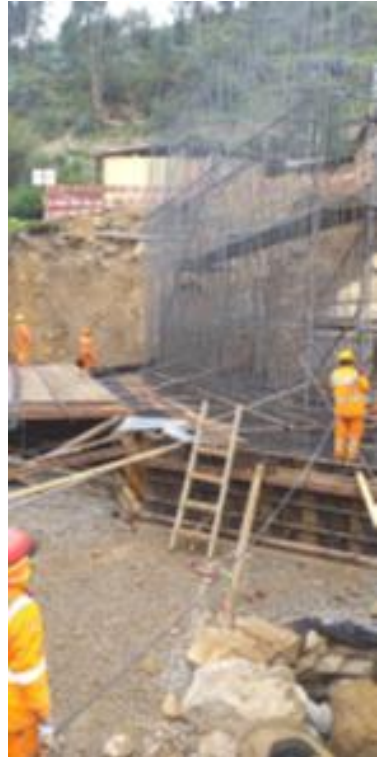
Actividades:
PROGRESIVA KM. 223+369
1000.0 PUNTES MENORES: 1000.2 CIMENTACION: 1000.3 ESTRIBOS: Partida 612.A1: ENCOFRADO Y DEENCOFRADO EN SECO: Partida 615.A ACERO DE REFUERZO FY= 4200 KG/CM2:

CDescripcion _____ :
En la progresiva KM. 223+369 se realiza el encofrado y colocación de acero de refuerzo de los cimientos del estribo de salida y el cuerpo del estribo de entrada y salida al Puente Menor Michivilca Rumi.
trabajan: 1 capataz, 16 obreros 2 vigías.

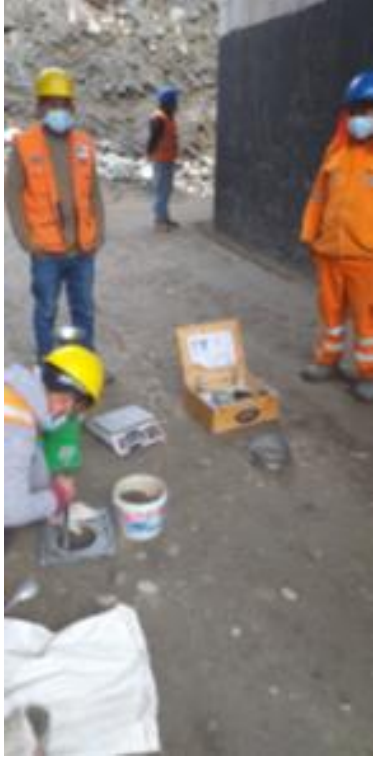
Actividades:
PROGRESIVA KM. 225+325
1000.0 PUENTES MENORES: 1000.3 ESTRIBO: Partida 605.A: RELLENO PARA ESTRUCTURAS: PUENTE JATUNGAGRA

CDescripcion _____:
En la progresiva KM. 225+325 Se realiza el relleno para estructuras en el Puente menor Jatungagra, donde se rellena las zonas adyacentes al estribo de entrada y salida al puente. Se utiliza : 1retroexcavadora , 1 cargador frontal y una mini compactadora de rodillo. trabajan: 1 capataz, 3 operadores, 2 obreros, 2 vigías, 2 técnicos

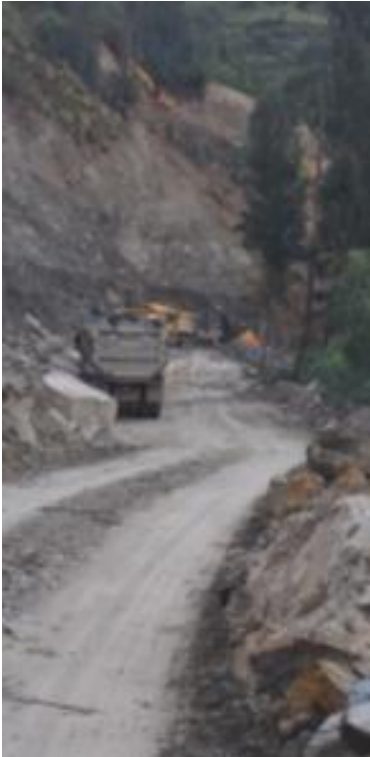
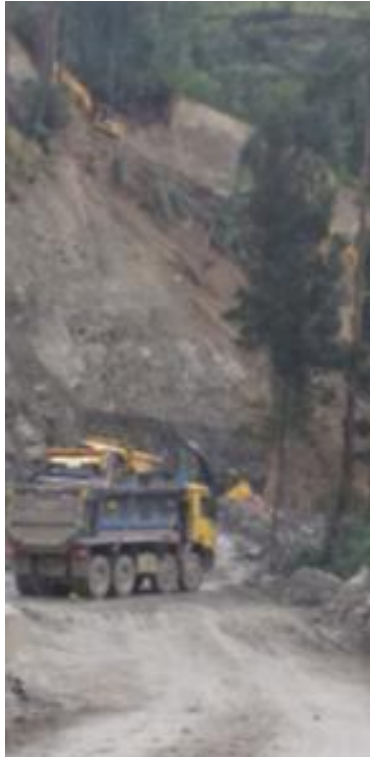
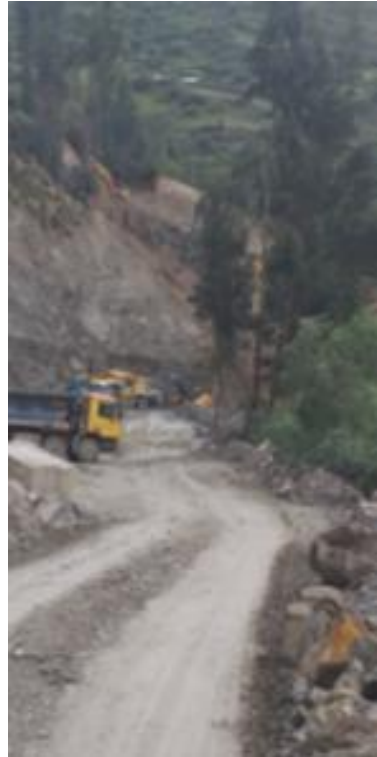
Actividades:
PROGRESIVA KM. 225+600 A 226+000
200.0 MOVIMIENTO DE TIERRAS: Partida 205.A EXCAVACION EN EXPLANACIONES EN MATERIAL COMUN:

CDescripcion _____:
En la progresiva Km. 225+600 se realiza la excavación en explanaciones en material común .Se utiliza tres excavadoras de oruga, una que trabaja excavando en la explanación y la otra para la remoción del material excavado y un cargador frontal para la carga del material en 15 volquetes.. trabajan: 1 capataz, 1 técnico de seguridad, 5 operadores, 2 obreros, 15 choferes, 2 vigías.

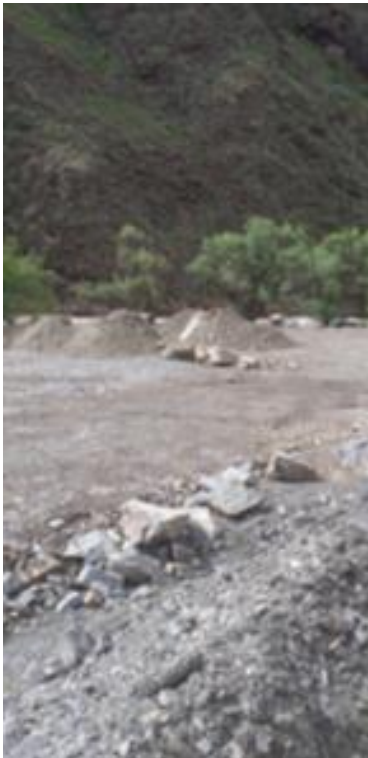
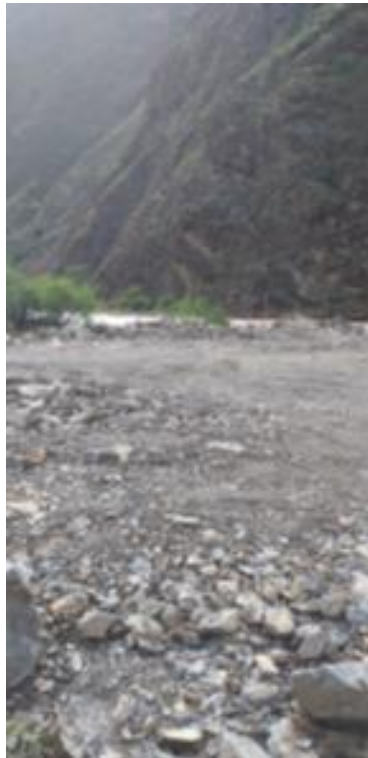
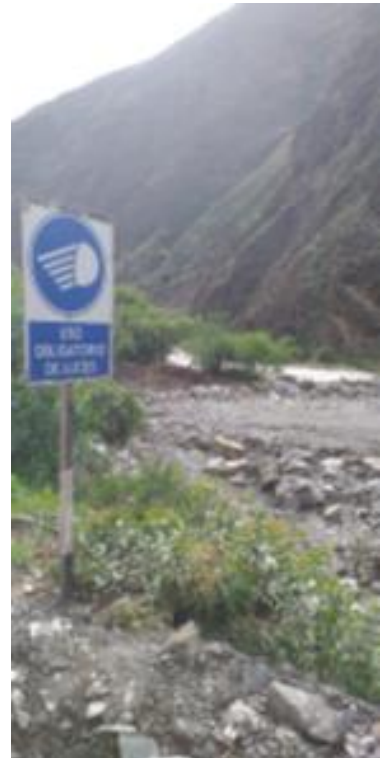
PROGRESIVA: KM. 239+050
VISITA DE MONITOREO AL DME UBICADO EN EL TRAMO 3:

En la Progresiva Km. 239+050 se realiza visita de monitoreo al Dme ubicado en el tramo 3. Donde se observa que se han paralizado las actividades de eliminación de material en el sitio.
