# BITACORA ELECTRÓNICA DE OBRA

**Confir ma Bitacora:** **Nro Informe:** **Fecha Informe:** **Nombre De La Obra:** **Personal Encargado:**  
30-01-2021 Carretera Chuquicara-Puente Quiroz – Tauca-Cabana-Huandoval-Pallasca, Tramo: Tauca- Pallasca NATALY SUSI CABALLON PAUCAR

**Asunto:**  
INFORME DIARIO N°02

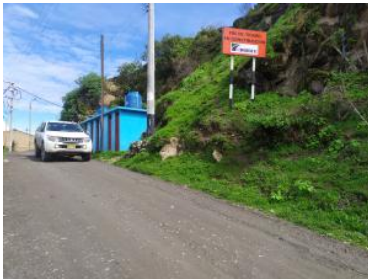
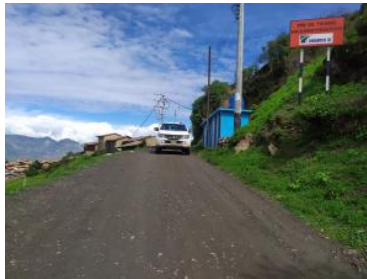
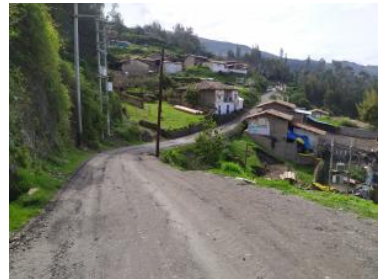
1

**Actividades:**  
FIN DEL LA CARRETERA TAUCA-PALLASCA KM 55+562

**CDescripcion\_\_\_\_\_:**  
FIN DEL TRAMO KM 55+562

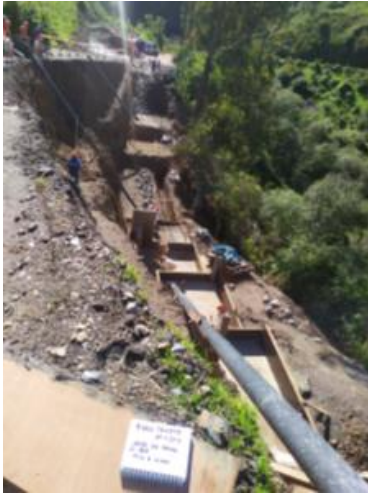
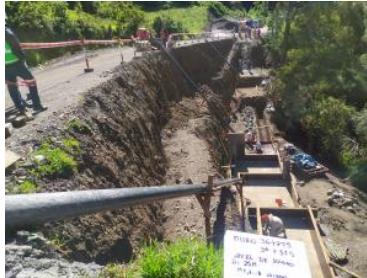
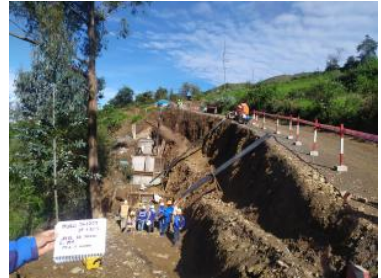
2

? Vaciado de solado de ( $F^{\circ}C=100\text{kg/cm}^2$ ,  $e=10\text{cm}$ ) de muro de contención, ancho variable, KM 36+275 - KM 36+315.

**Actividades:**  
 VACIADO DE SOLADO DE MURO DE CONTENCIÓN E=10CM, ANCHO VARIABLE, KM 36+275 - KM 36+315

- Se recomienda al "Consortio ICC" mejorar la logística en toda la obra.
- Se recomienda a la Supervisión "HOB CONSULTORES SAC" distribuir adecuadamente al personal en campo ya que hoy sábado 30 de enero se apreció mayor concentración del personal en el KM 36+275 - KM 36+315 (trabajos de solado en muro de contención) y en el KM 28+232.86 (trabajos en encofrados de alcantarilla TMC ø 36").

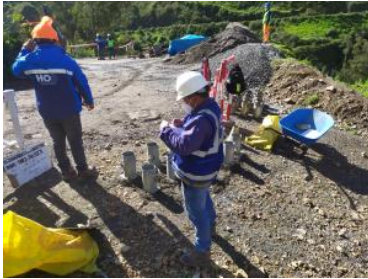
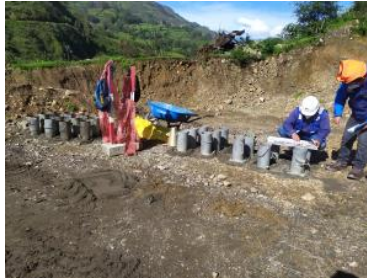
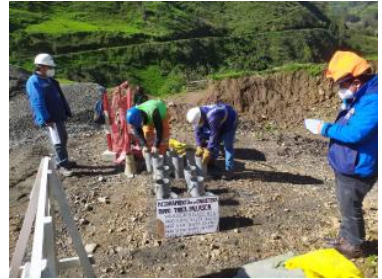
3

**Actividades:**  
CONTROL DE CALIDAD SOLADO F'C=100KG/CM2 DE MURO DE CONTENCIÓN UBICADO EN EL KM 36+275 - KM 36+315

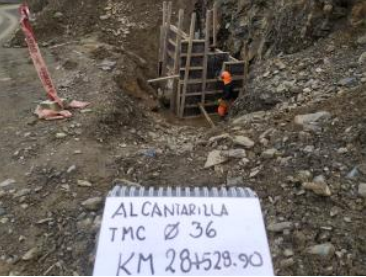
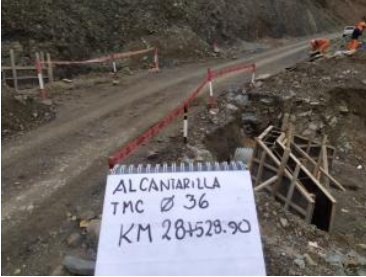
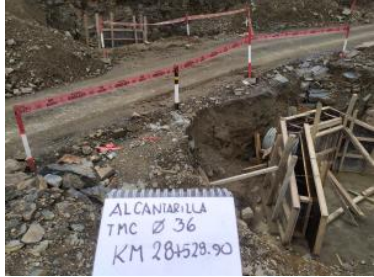
4

? Encofrado de cabezal de entrada de la alcantarilla TMC  $\varnothing$  36" KM 28+538.90 y de la alcantarilla TMC  $\varnothing$  36 KM 28+386.

**Actividades:**  
ENCOFRADO DE CABEZAL DE ENTRADA DE LA ALCANTARILLA TMC  $\varnothing$  36 UBICADA EN EL KM 28+538.90

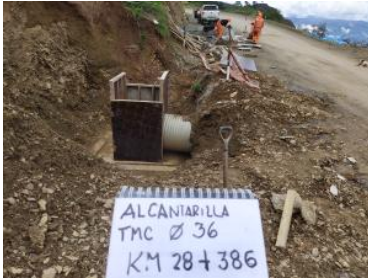
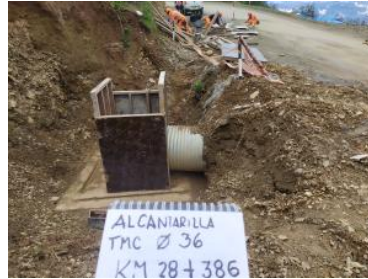
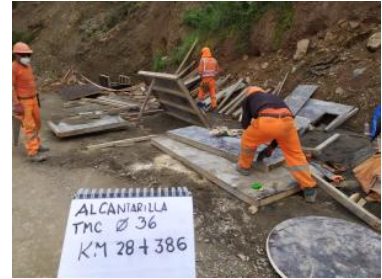
5

ENCOFRADO DE CABEZAL DE ENTRADA ALCANTARILLA TMC  $\varnothing$  36 UBICADO EN EL KM 28+386

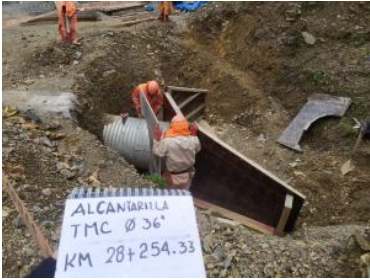
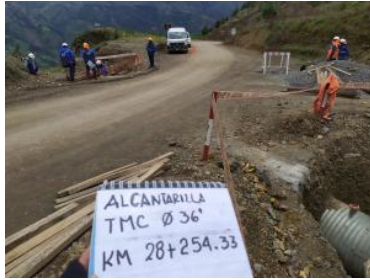
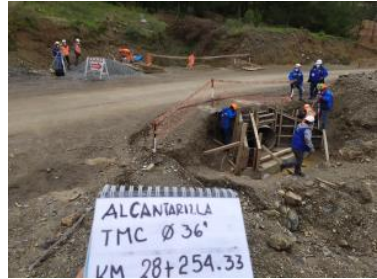
6

**Actividades:**  
ENCOFRADO DE CABEZAL DE ENTRADA Y SALIDA Y REPLANTEO DEL CABEZAL DE SALIDA DE LA ALCANTARILLA TMC  $\varnothing$  36" UBICADA EN EL KM 28+254.33

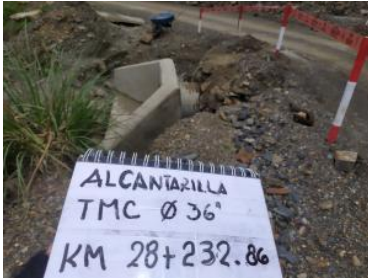
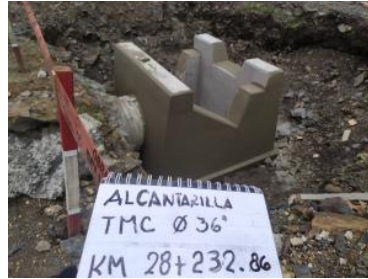
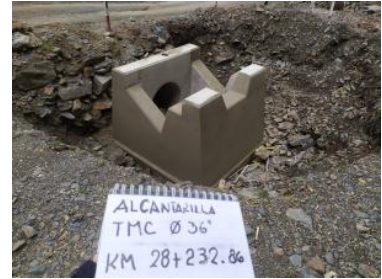
7

? Solaqueo de cabezal de entrada y salida de alcantarilla TMC  $\varnothing$  36" ubicado en el KM 28+232.86.

SOLAQUEO DE CABEZAL DE ENTRADA Y SALIDA DE ALCANTARILLA TMC Ø 36"  
UBICADO EN EL KM 28+232.86

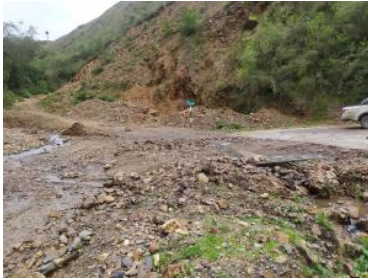
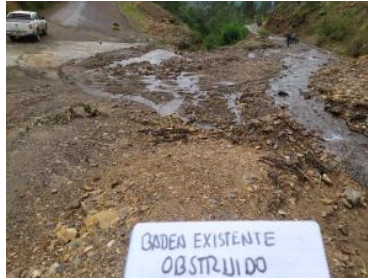
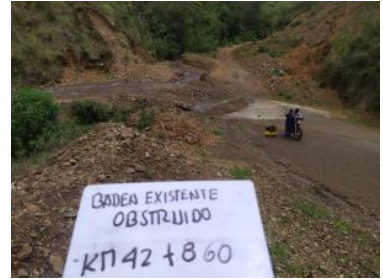
8

• Se aprecia badén existente obstruido ubicado en el KM 42+860 con material granular acumulado de la quebrada el cual necesita limpieza para mejorar la transitabilidad en ese punto, así mismo, por la falta de limpieza del badén, el agua generó un cauce que va hacia la calzada de la

carretera afectándola.

**Actividades:**  
 BADEN EXISTENTE OBSTRUIDO UBICADO EN EL KM 42+860

SE APRECIA MATERIAL GRANULAR ACUMULADO DE LA QUEBRADA EL CUAL NECESITA LIMPIEZA PARA MEJORAR LA TRANSITABILIDAD EN ESE PUNTO, ASI MISMO, POR LA FALTA DE LIMPIEZA DEL BADEN, EL AGUA GENERO UN CAUCE QUE VA HACIA LA CALZADA DE LA CARRETERA AFECTANDOLA.

- Se recomienda al contratista hacer limpieza del baden existente en el KM 42+860.

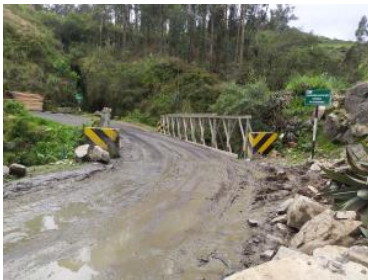
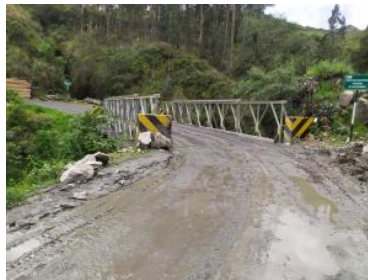
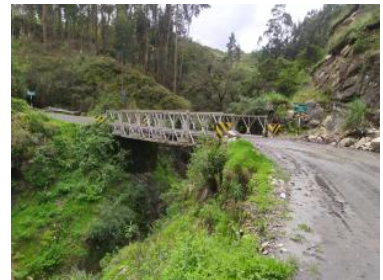
9

**Actividades:**  
 PUENTE BAILEY UBICADO EN EL KM 34+500
