## BITACORA ELECTRÓNICA DE OBRA

**Nro**  
**Inform**  
**e:**  
02

**Fecha Informe:**  
30-01-2021

**Nombre De La Obra:**  
Carretera Chuquicara-Puente  
Quiroz – Tauca-Cabana-  
Huandoval-Pallasca, Tramo:  
Tauca- Pallasca

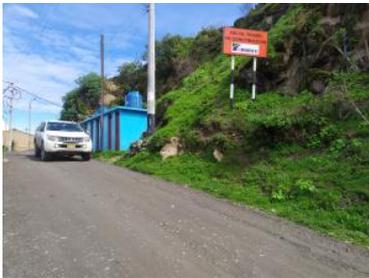
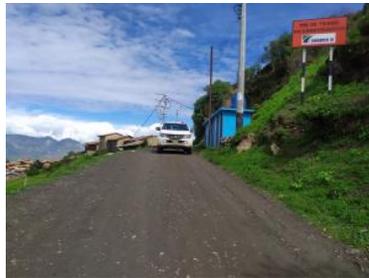
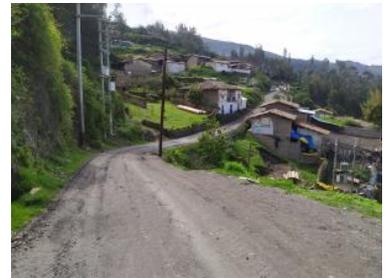
**Actividades:**  
FIN DEL LA CARRETERA TAUCA-PALLASCA KM 55+562

**CDescripcion\_\_\_\_\_:**  
FIN DEL TRAMO KM 55+562

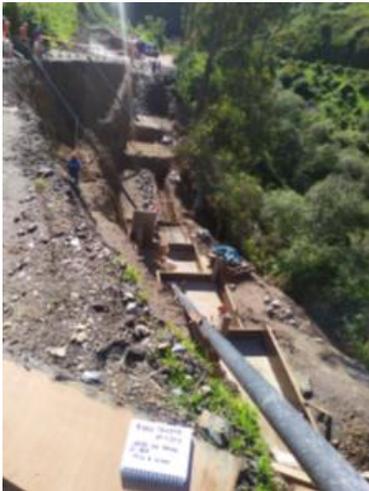
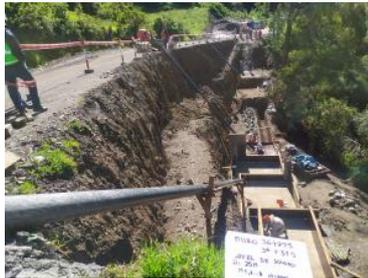
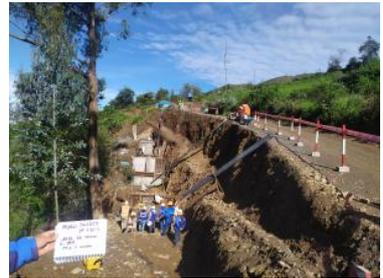
? Vaciado de solado de ( $F^{\circ}C=100\text{kg/cm}^2$ ,  $e=10\text{cm}$ ) de muro de contención, ancho variable, KM 36+275 - KM 36+315.

**Actividades:**  
 VACIADO DE SOLADO DE MURO DE CONTENCION E=10CM, ANCHO VARIABLE, KM 36+275 - KM 36+315

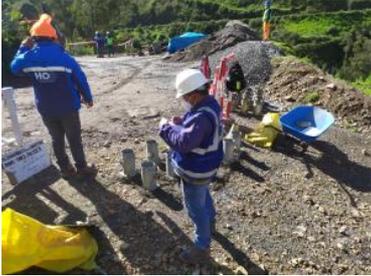
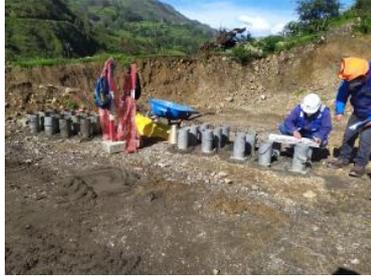
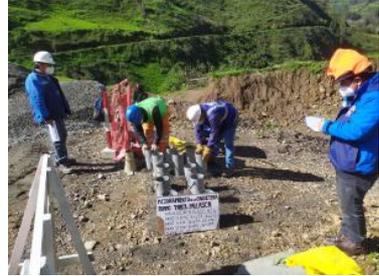
**Actividades:**  
CONTROL DE CALIDAD SOLADO F'C=100KG/CM2 DE MURO DE CONTENCIÓN UBICADO EN EL KM 36+275 - KM 36+315

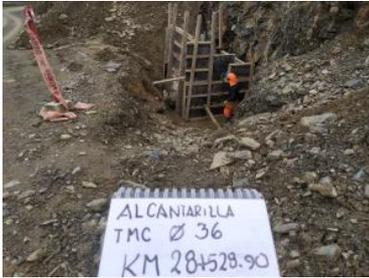
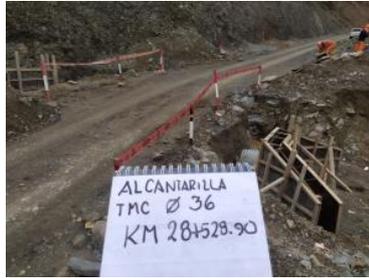
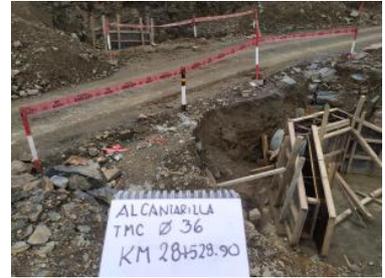
**Actividades:**  
ENCOFRADO DE CABEZAL DE ENTRADA DE LA ALCANTARILLA TMC  $\varnothing$  36 UBICADA EN EL KM 28+538.90

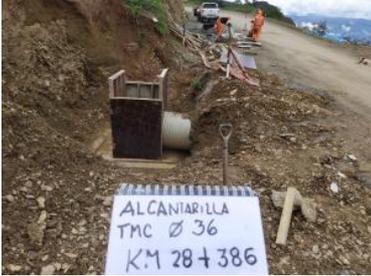
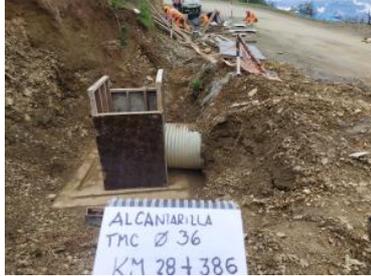
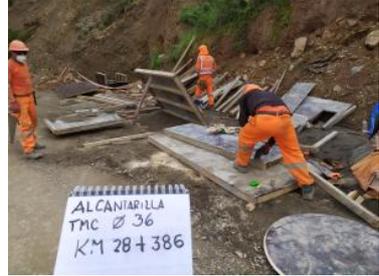
**Actividades:**  
ENCOFRADO DE CABEZAL DE ENTRADA ALCANTARILLA TMC  $\varnothing$  36 UBICADO EN EL KM 28+386

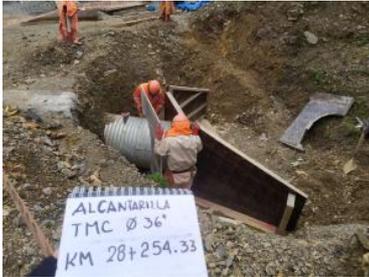
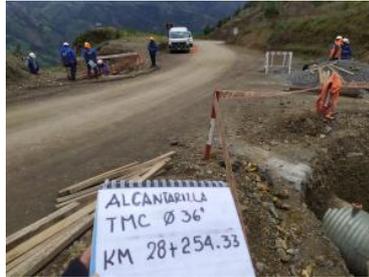
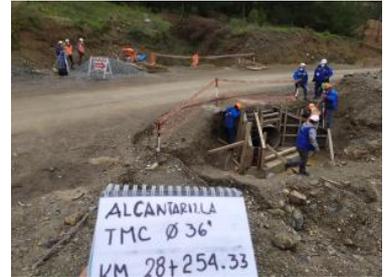
ENCOFRADO DE CABEZAL DE ENTRADA Y SALIDA Y REPLANTEO DEL CABEZAL DE SALIDA DE LA ALCANTARILLA TMC  $\varnothing$  36" UBICADA EN EL KM 28+254.33

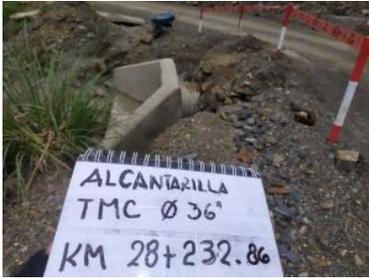
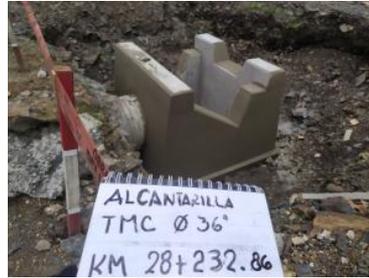
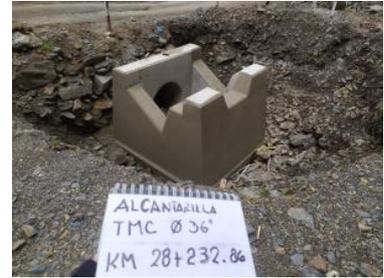
? Solaqueo de cabezal de entrada y salida de alcantarilla TMC  $\varnothing$  36" ubicado en el KM 28+232.86.

SOLAQUEO DE CABEZAL DE ENTRADA Y SALIDA DE ALCANTARILLA TMC Ø 36"  
UBICADO EN EL KM 28+232.86

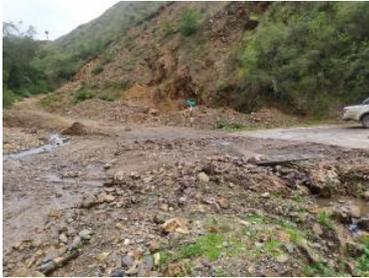
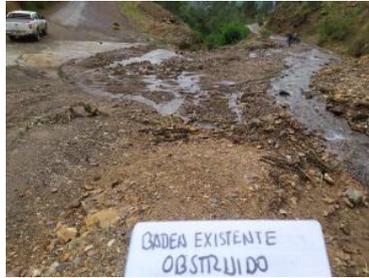
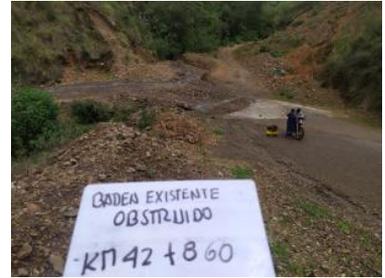
• Se aprecia badén existente obstruido ubicado en el KM 42+860 con material granular acumulado de la quebrada el cual necesita limpieza para mejorar la transitabilidad en ese punto, así mismo, por la falta de limpieza del badén, el agua generó un cauce que va hacia la calzada de la

carretera afectándola.

**Actividades:**  
 BADEN EXISTENTE OBSTRUIDO UBICADO EN EL KM 42+860

SE APRECIA MATERIAL GRANULAR ACUMULADO DE LA QUEBRADA EL CUAL NECESITA LIMPIEZA PARA MEJORAR LA TRANSITABILIDAD EN ESE PUNTO, ASI MISMO, POR LA FALTA DE LIMPIEZA DEL BADEN, EL AGUA GENERO UN CAUCE QUE VA HACIA LA CALZADA DE LA CARRETERA AFECTANDOLA.

- Se recomienda al contratista hacer limpieza del baden existente en el KM 42+860.

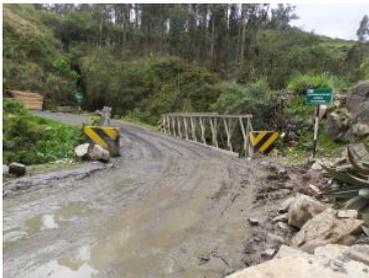
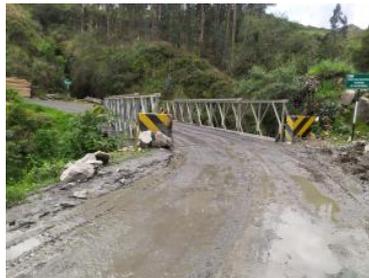
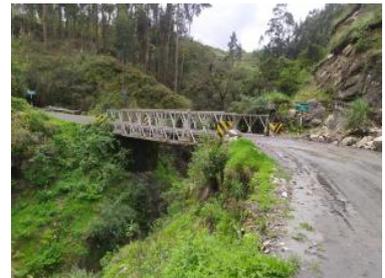
**Actividades:**  
 PUENTE BAILEY UBICADO EN EL KM 34+500

PUENTE BAILEY UBICADO EN EL KM 34+500
