MINISTERIO DE TRANSPORTES Y COMUNICACIONES

BITACORA ELECTRÓNICA DE OBRA

Confirma Bitacora: Si	Nro Informe: 43	Fecha Informe: 31-01-2021	Nombre De La Obra: Carretera Oyon - Ambo, Tramo I: Oyon - Desvío Cerro de Pasco	Personal Encargado: LUZMILA GUERRA MOTTA
---------------------------------	---------------------------	-------------------------------------	---	--

MEJORAMIENTO DE LA CARRETERA OYON - AMBO TRAMO 1: OYON DV. CERRO DE PASCO

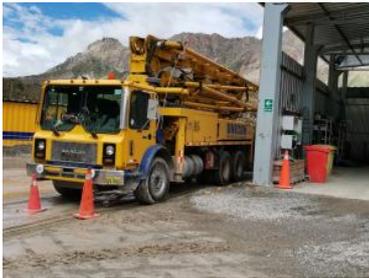
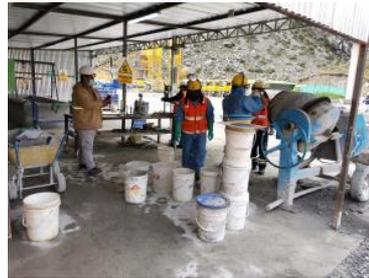
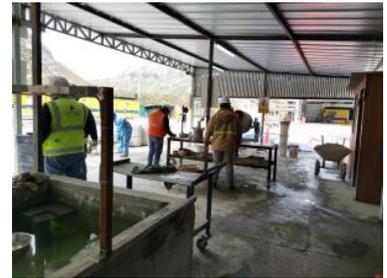
PROGRESIVA: KM 153+100,
ENSAYO DE NUEVO DISEÑO DE MEZCLAS DEBIDO A LA MOVILIZACION A OBRA
DE UN EQUIPO DE BOMBA TELESCOPICA A SER USADO EN LAS ACTIVIDADES
DE LLENADO DE CONCRETO EN ESTRUCTURAS

CON EL USO DE LA BOMBA TELESCÓPICA EL CONTRATISTA PRETENDE
MEJORAR LA PRODUCCIÓN Y CALIDAD DEL CONCRETO

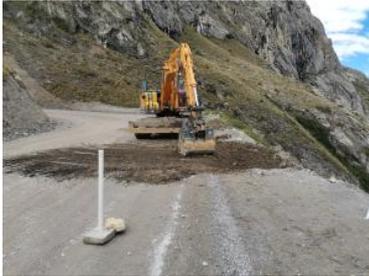
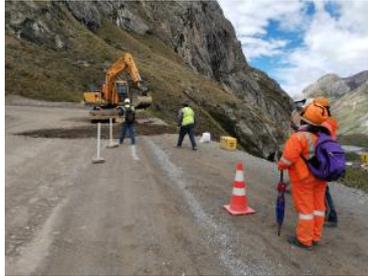
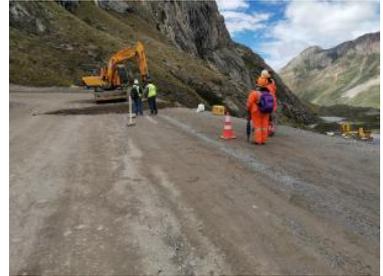
PROGRESIVA: KM 134+980 AL KM 158+900
SONDAJES EN MUROS DE CONTENCIÓN: KM 145+455 AL KM 145+503, KM 155+177 AL KM 155+206, ENTRE OTROS
PROTOCOLOS DE VERIFICACION DE CAPACIDAD PORTANTE DEL SUELO PARA CIMENTACION DE MUROS DE CONTENCIÓN

PERSONAL VERIFICADO EN CAMPO: 2 TECNICO DE CAMPO, 2 AUXILIAR DE CAMPO, 2 OPERARIO Y 1 VIGÍA
EQUIPOS VERIFICADOS EN CAMPO: 2 RETROEXCAVADORA CON SUS RESPECTIVOS OPERADORES.
ACTIVIDADES VERIFICADAS POR PERSONAL PROFESIONAL TÉCNICO Y AUXILIAR DEL CVA Y CSO.
LAS FOTOGRAFÍAS CORRESPONDEN A LOS SONDAJES QUE SE VIENEN EJECUTANDO EN EL MURO DE CONTENCIÓN EN EL KM 155+177 AL KM 155+206

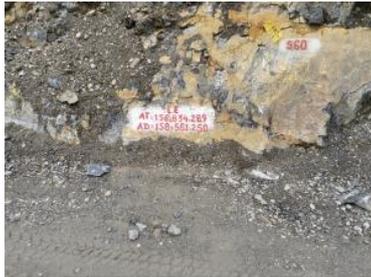
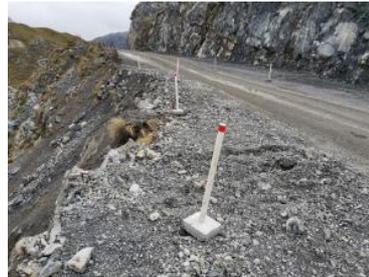
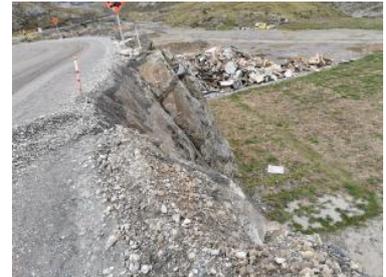
PROGRESIVA: KM 158+805

CONTRATISTA DE OBRA REFIERE QUE FALTARIA ANCHO DE VIA EN EL KM 158+805 Y KM 158+820 APROXIMADAMENTE.

DE ACUERDO A COMENTARIO DEL CONTRATISTA EN EL KM 158+805 Y KM 158+820 APROXIMADAMENTE, FALTARIA UN PROMEDIO DE 40 CM, A FIN DE LOGRAR EL ANCHO DE VIA REQUERIDO DE ACUERDO A EXPEDIENTE TECNICO. POR LO QUE, SE HA SUGERIDO ELEVAR DICHA INQUIETUD A LA SUPERVISION DE OBRA A FIN DE LAS EVALUACIONES CORRESPONDIENTES Y DE SER EL CASO ELEVARLOS A PVN.

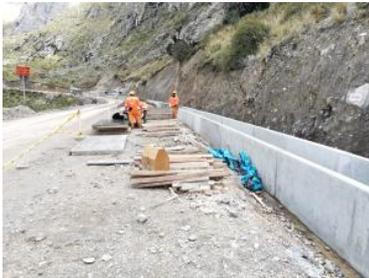
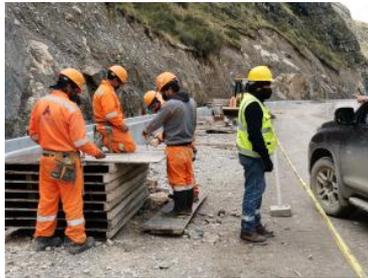
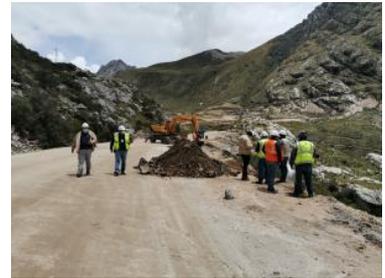
PROGRESIVA: KM 134+980 AL KM 158+900
 MUROS DE CONTENCIÓN: KM 144+320 AL KM 144+356, KM 145+015 AL KM 145+069
 ALCANTARILLA TIPO TMC - VÍA PRINCIPAL: KM 151+260
 CANAL DEL KM 150+380 AL KM 150+580 APROXIMADAMENTE
 CONFORMACIÓN DE DME: 04 KM 154+170
 600.0 OBRAS DE ARTE Y DRENAJE
 601. AEXCAVACIÓN NO CLASIFICADA PARA ESTRUCTURAS
 612. AENCOFRADO Y DESENCOFRADO PARA OBRAS DE ARTE
 649. BTUBO DE PVC-SAP CLASE 10, D=2"
 615.A ACERO DE REFUERZO FY =4200 KG/CM2.
 700.0 TRANSPORTES
 900.0 PROTECCION AMBIENTAL
 907 PROGRAMA DE CIERRE DE OBRA (DME: 04 km 154+170)

PERSONAL VERIFICADO EN CAMPO: 2 CAPATAZ, 9 OPERARIO, 55 OFICIAL, 2 PEÓN Y 2 VIGÍA
 EQUIPOS VERIFICADOS EN CAMPO: 1 RETROEXCAVADORA, 1 EXCAVADORA SOBRE ORUGAS CON SUS RESPECTIVOS OPERADORES.
 ACTIVIDADES VERIFICADAS POR PERSONAL PROFESIONAL TÉCNICO Y AUXILIAR DEL CVA Y TÉCNICO Y AUXILIAR CSO. SE SUGIERE EL CONTROL ADECUADO DE LOS PROCESOS CONSTRUCTIVOS POR PARTE DEL CSO, A FIN DE GARANTIZAR LA CALIDAD Y DURABILIDAD DE LA OBRA.
 LAS FOTOGRAFÍAS Nº 1 Y 2 CORRESPONDEN A LA CONSTRUCCIÓN CANAL DEL KM 150+380 AL KM 150+580 APROXIMADAMENTE Y LA FOTOGRAFÍAS Nº 3 A LAS ACTIVIDADES DE SONDEO EN EL MURO DE CONTENCIÓN EN EL KM 145+455 AL KM 145+503
