BITACORA ELECTRÓNICA DE OBRA

Confir ma Bitacora: Si
Nro Informe: 44
Fecha Informe: 01-02-2021
Nombre De La Obra: Carretera Oyon - Ambo, Tramo I: Oyon - Desvío Cerro de Pasco
Personal Encargado: LUZMILA GUERRA MOTTA

Asunto:
MEJORAMIENTO DE LA CARRETERA OYON - AMBO TRAMO 1: OYON DV. CERRO DE PASCO

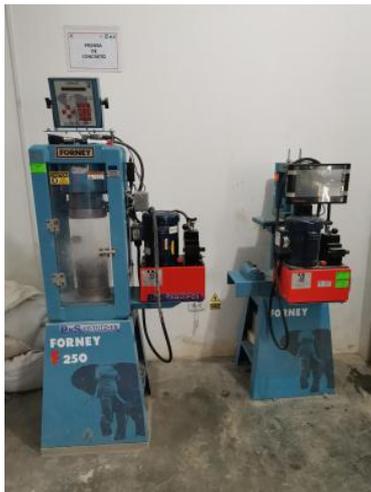
Foto1:

LABORATORIO DE MECANICA DE SUELOS Y CONCRETO DEL CONSORCIO VIAL AMBO – CVA, LOCALIDAD DE OYON

PERSONAL VERIFICADO EN CAMPO: 1 INGENIERO RESPONSABLE, 1 INGENIERO SUPERVISOR DE CALIDA DE CVA, 2 TECNICO DE LABORATORIO DE CONCRETO, 2 TECNICO DE LABORATORIO DE SUELOS Y 2 AYUDANTES.
 EQUIPOS VERIFICADOS EN EL LABORATORIO: ENTRE OTROS SE CUENTA CON LOS SIGUIENTES EQUIPOS: EQUIPO COMPLETO DE CBR (MOLDES, DIAL ANALOGICO, PRENSA), EQUIPOS DE PROTOR MODIFICADO Y STANDAR (MARTILLO DE COMPACTACION, MOLDE), JUEGO COMPLETO DE EQUIVALENTE DE ARENA, EQUIPOS CASA GRANDE, HORNO ELECTRICO, MAQUINA DE ABRASION DE LOS ANGELES, PRENSA DE COMPRESION Y FLEXION PARA CONCRETO, PENETROMETRO, PENDULO DE ENSAYO DE FLEXION, VERNIER, BALANZAS ELECTRONICAS, DE DIFERENTES CAPACIDADES, HUMEDOMETRO SPEEDY, EQUIPOS PARA DENSIDAD DE CAMPO (CONO DE ARENA), RUGOSIMETROS MERLIN, CONJUNTO DE ENSAYOS DE ASENTAMIENTO, OLLA WASHINGTON, EQUIPO DE PENETRACION DINAMICA – PDL, VIGA BENKELMAN CON CAMION, JUEGO DE TAMICES, DENSIMETRO NUCLEAR, EQUIPO COMPLETO DE CORTE DIRECTO, TERMOMETROS, ESCLEROMETRO, CONO DINAMICO DE PENETRACION – PDC, EQUIPOS DE PENETRACION DINAMICA – PDL, PENETROMETRO DE BOLSILLO

TODOS LOS EQUIPOS SE ENCUENTRAN CALIBRADOS.
