MINISTERIO DE TRANSPORTES Y COMUNICACIONES

BITACORA ELECTRÓNICA DE OBRA

Nombre De La Obra:
Carretera Chuquicara-Puente
Quiroz – Tauca-Cabana-
Huandoval-Pallasca, Tramo:
Tauca- Pallasca

INFORME DIARIO N°03

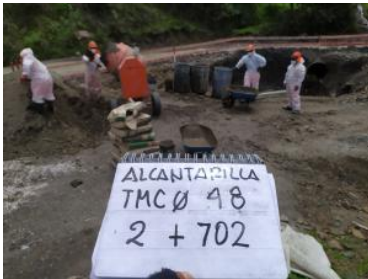
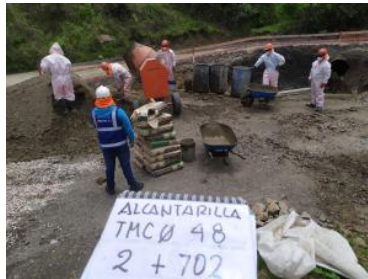
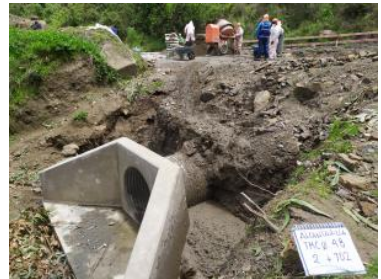
Actividades:
 VACIADO DE CONCRETO EN LOS ALEROS DE LA ALCANTARILLA TMC Ø 48 KM 2+702.

CDescripcion:
 PERSONAL: AUXILIAR DE LABORATORIO DE SUPERVISIÓN, 2 OFICIAL, 3 PEONES.
 MAQUINARIAS Y EQUIPOS : 1TROMPO, HERRAMIENTAS MANUALES.

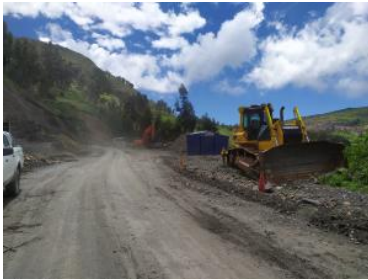
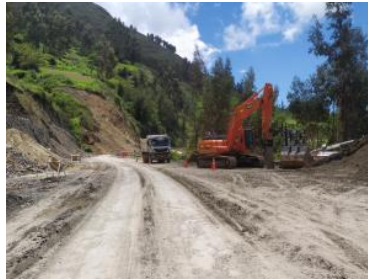
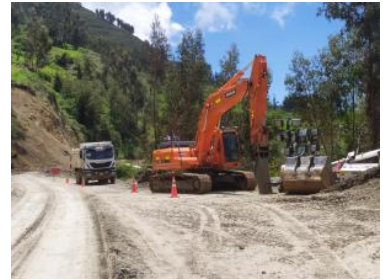
4

b. Maquinaria y Equipo: la mayor cantidad de maquinarias y equipos esta parada.

Actividades: MAQUINARIAS Y EQUIPOS PARADOS UBICADAS EN EL KM 2+000.

CDescripcion_____: MAQUINARIAS Y EQUIPOS PARADAS: 01 TRACTOR TROPADOR SOBRE ORUGA, 01 EXCAVADORA SOBRE ORUGA, 1 VOLQUETE.

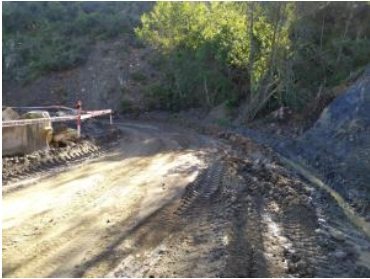
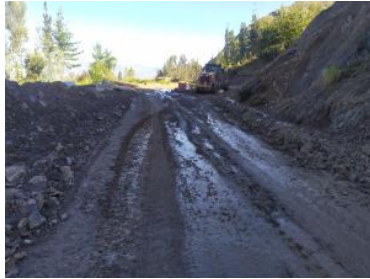
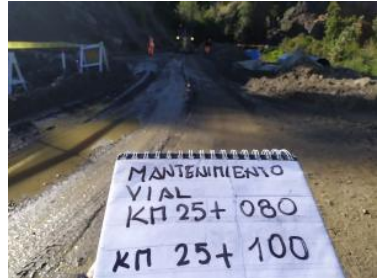
6

Actividades:
MANTENIMIENTO VIAL DEL KM 25+080 AL KM 25+100.

CDescripcion_____:
PERSONAL: 1 OFICIAL, 2 VIGIAS, 1 OPERADOR, 1 PEON.
MAQUINARIAS UY EQUIPOS: 1 MOTONIVELADORA.
HERRAMIENTAS MANUALES.

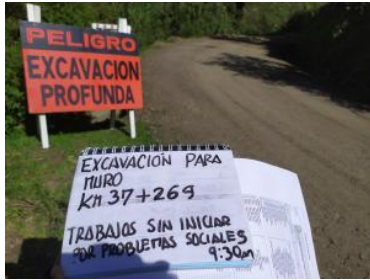
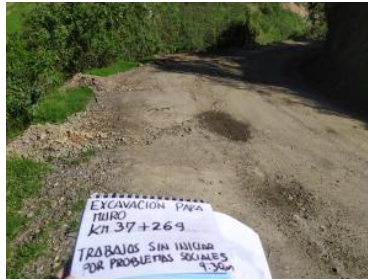
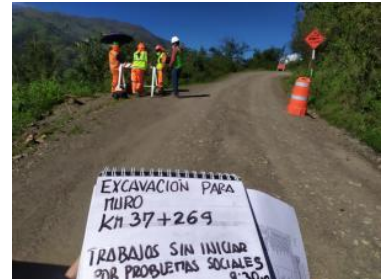
8

•Se aprecia excavación para muro de contención ubicado en el km 37+269 (suspendida por problemas sociales) las actividades fueron suspendidos por problema social; el propietario (Sra. Claudina Tesada Manrique) refiere que no se pagó por su predio, sin embargo al realizar la consulta a PACRI indica que, el propietario al no renovar su DNI oportunamente no se le otorgo el cheque de pago por su predio (PACRI en dos oportunidades no alcanzó otorgar cheque por falta de desinterés en actualizar DNI por parte del propietario).

EXCAVACION PARA MURO DE CONTENCIÓN UBICADO EN EL KM 37+269 (SUSPENDIDA POR PROBLEMAS SOCIALES)

LAS ACTIVIDADES DE EXCAVACION PARA MURO DE CONTENCIÓN UBICADO EN EL KM 37+269 FUERON SUSPENDIDOS POR PROBLEMA SOCIAL; EL PROPIETARIO (SRA CLAUDINA TESADA MANRRIQUE) REFIERE QUE NO SE PAGO POR SU PREDIO, SIN EMBARGO AL REALIZAR LA CONSULTA A PACRI INDICA QUE, EL PROPIETARIO AL NO RENOVAR SU DNI OPORTUNAMENTE NO SE LE OTORGO EL CHEQUE DE PAGO POR SU PREDIO (PACRI EN DOS OPORTUNIDADES NO ALCANZÓ OTORGAR CHEQUE POR FALTA DE DESINTERÉS EN ACTUALIZAR DNI POR PARTE DEL PROPIETARIO).

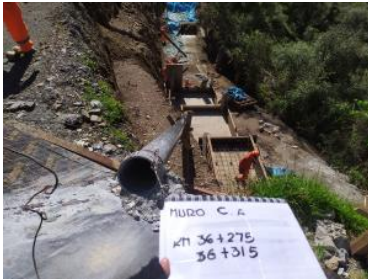
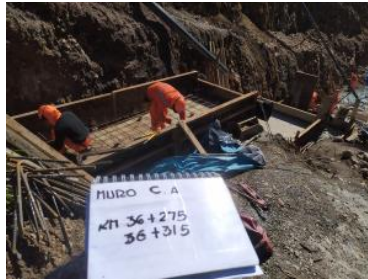
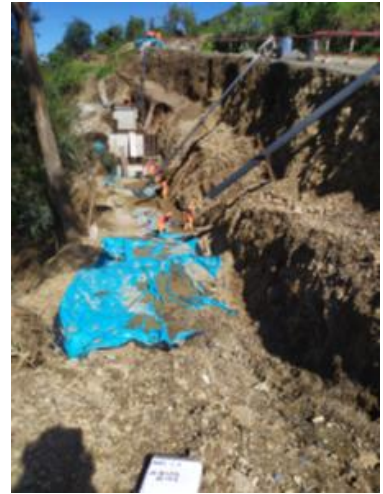
Actividades:
LIMPIEZA PARA VACIAR SOLADO Y DISPOSICIÓN DE ACERO DE MURO KM 36+275 - KM 36+315

CDescripcion_____:
PERSONAL: 1OFICIAL, 2OPERARIOS,4 PEONES.

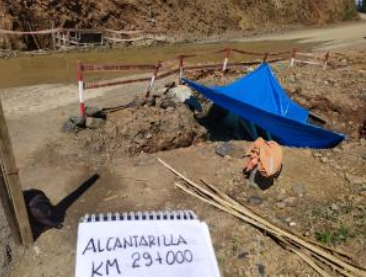
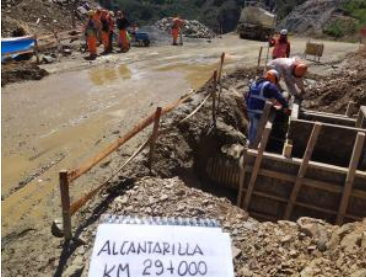
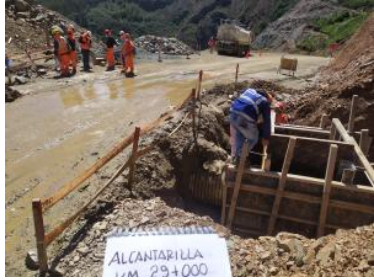
10

Actividades:
VERIFICACIÓN DE LOS NIVELES Y DIMENSIONES DEL ENCOFRADO DE CABEZALES DE ENTRADA Y SALIDA DE LA ALCANTARILLA TMC Ø 36 UBICADA EN EL KM 29+000.

CDescripcion _____:
PERSONAL:
- SUPERVISIÓN HOB:1 TOPOGRAFO, 1OPERARIO DE NIVEL, 2 ASISTENTE DE TOPOGRAFIA.
-CONTRATISTA ICC: 1 TOPOGRAFO, 2 ASISTENTES DE TOPOGRAFIA, 1CAPATAZ, 2 OPERARIOS.
EQUIPOS Y MAQUINARIAS: 2 NIVELES (SUPERVISIÓN Y CONTRATISTA), 1 REGLA PARA NIVEL.

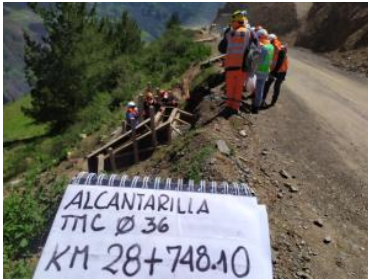
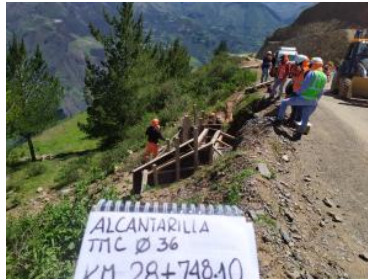
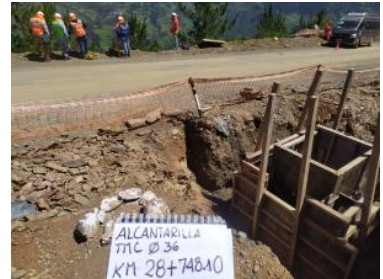
11

VERIFICACIÓN DE LOS NIVELES DEL ENCOFRADO DE CABEZALES (ENTRADA Y SALIDA) DE ALCANTARILLA TMC Ø KM 28+748.10.

- SUPERVISIÓN HOB:1 TOPOGRAFO, 1 OPERARIO DE NIVEL, 2 ASISTENTE DE TOPOGRAFIA.
- CONTRATISTA ICC: 1 TOPOGRAFO, 2 ASISTENTES DE TOPOGRAFIA, 1 CAPATAZ, 2 OPERARIOS.

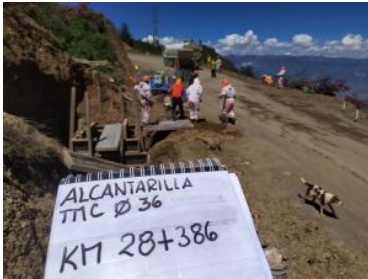
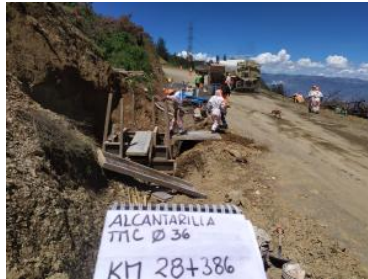
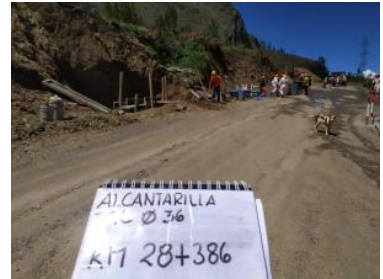
12

VACIADO DEL CABEZAL DE ENTRADA DE LA ALCANTARILLA TMC Ø36 UBICADO EN EL KM 28+386.

PERSONAL: 1 OFICIAL, 1 OPERARIO, 3 PEONES, 2 VIGIAS, 1 OPERADOR, 1 AYUDANTE DE PISO.
EQUIPOS Y MAQUINARIAS: 1 MEZCLADORA DE CONCRETO, 1 VOLQUETE, HERRAMIENTAS MANUALES.
