## BITACORA ELECTRÓNICA DE OBRA

<b>Confir ma Bitaco ra:</b> Si	<b>Nro Inform e:</b> 023	<b>Fecha Informe:</b> 29-01-2021	<b>Nombre De La Obra:</b> Carretera Oyon- Ambo, Tramo II: Dv. Cerro de Pasco- Dv. Chacayan	<b>Personal Encargado:</b> BORIS WALTER AYLLÓN CARCELÉN
---	-------------------------------------	-------------------------------------	---	---

OBRA: Mejoramiento de la Carretera OYON - AMBO TRAMO 2 DESVIO CERRO DE PASCO DESVIO CHACAYAN TRAMO 2 progresiva km. 181+000 a la progresiva km. 230+000

**Panel Fotográfico de la Bitacora de Obras**

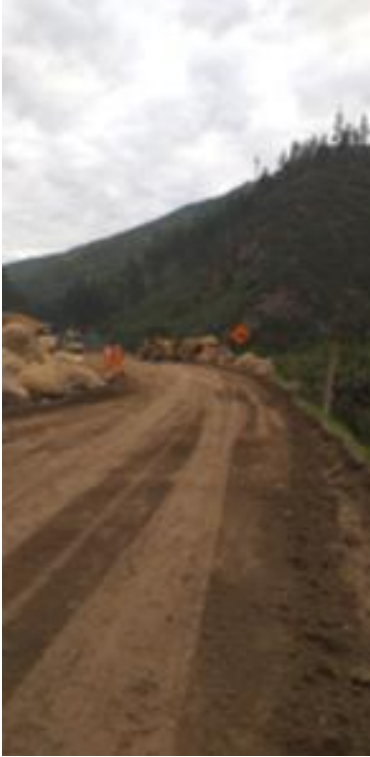
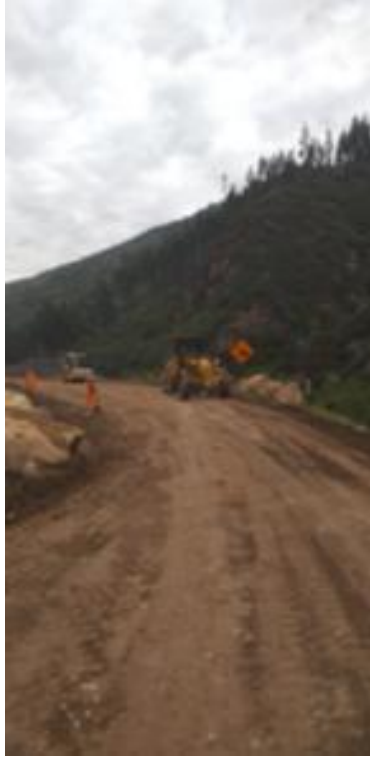
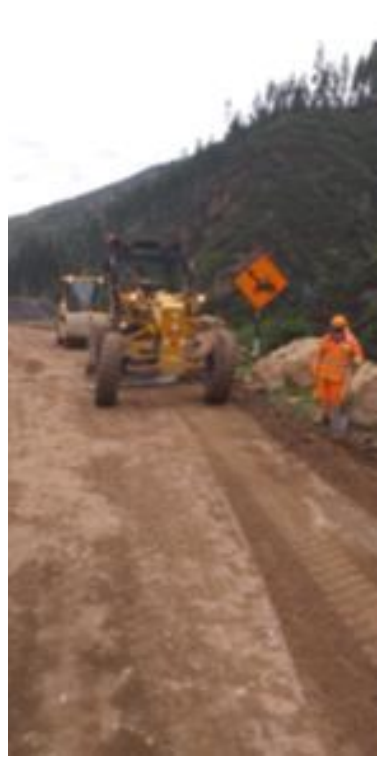
**Actividades:**  
PROGRESIVA KM. 216+700 A KM. 217+200  
100.0 TRABAJOS PRELIMINARES: Partida 103.A MANTENIMIENTO DE TRANSITO Y SEGURIDAD VIAL:

**CDescripcion\_\_\_\_\_:**  
En la progresiva km. 216+700 a Km. 217+200 se realiza el mantenimiento de transito y seguridad Vial, Se utiliza una Motoniveladora, una Compactadora de rodillo. Trabajan: 1 capataz, 2 obreros, 2 operadores y 2 vigías.

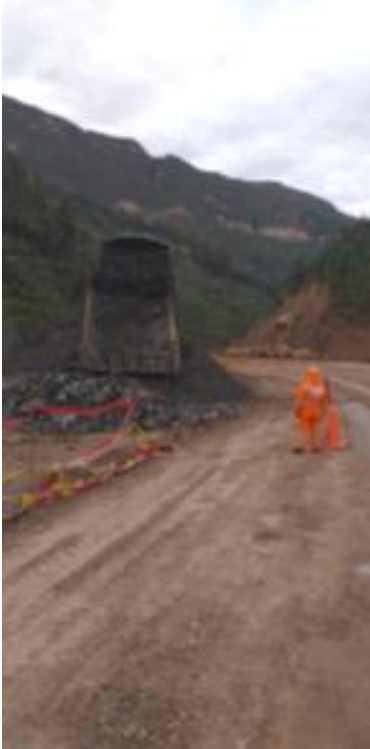
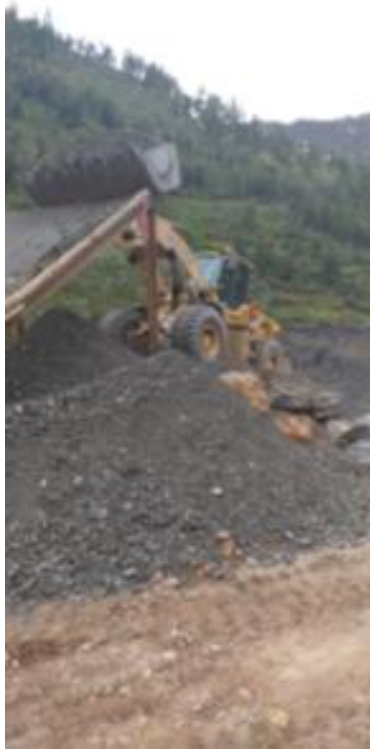
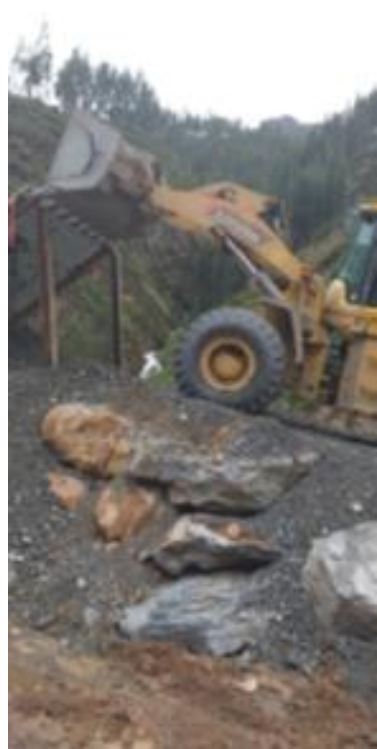
**Actividades:**  
PROGRESIVA KM. 216+750  
VISITA DE MONITOREO AL CENTRO DE ACOPIO DE MATERIAL

**CDescripcion\_\_\_\_\_:**  
En la progresiva KM. 216+750 se realiza la visita de monitoreo al Centro de acopio de material, donde se utiliza: 1 cargador frontal y una excavadora de oruga. trabajan en el sitio: 1 capataz, 2 obreros, 2 operadores, 2 vigías. En el sitio hay una zaranda manual.

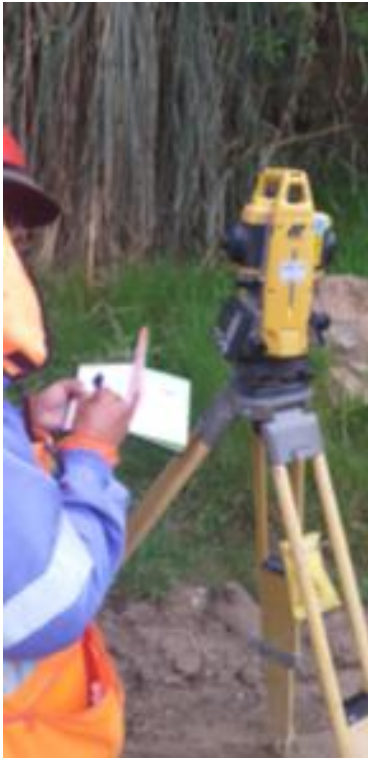
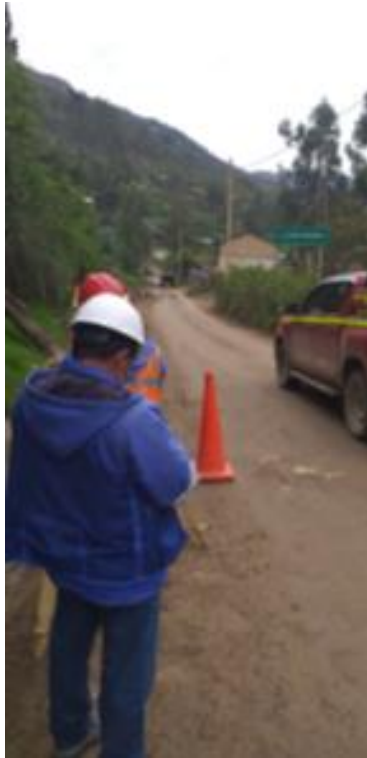
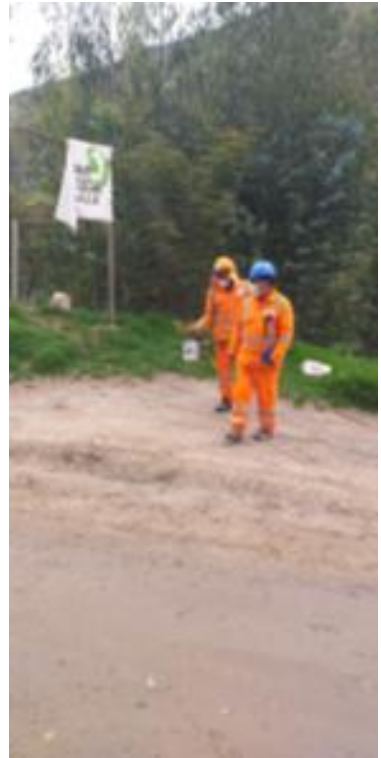
**Actividades:**  
PROGRESIVA KM. 218+220  
LABORES TOPOGRAFICOS EN LAS ZONAS URBANAS POR PARTE DE LA CONTRATISTA:

**CDescripcion** \_\_\_\_\_:  
En la progresiva Km. 218+220 La contratista realiza labores topográficas en el sector de lumnapampa. Se utiliza una estación total, prismas, equipo menor. Trabajan en el sitio: 1 topógrafo y 2 auxiliares de topografía.

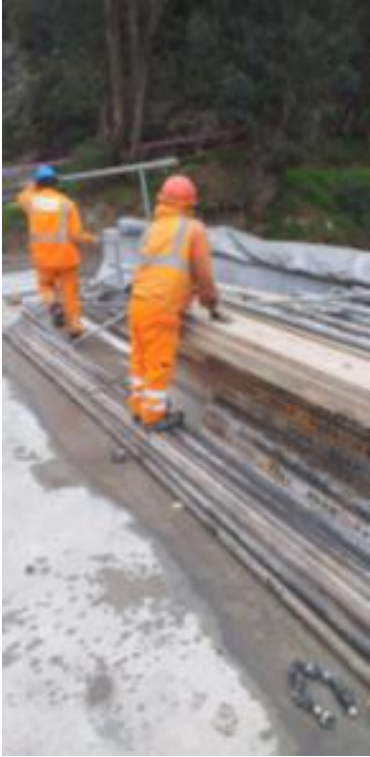
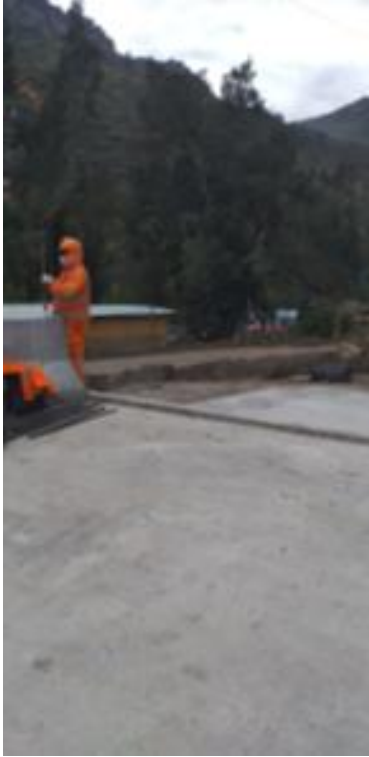
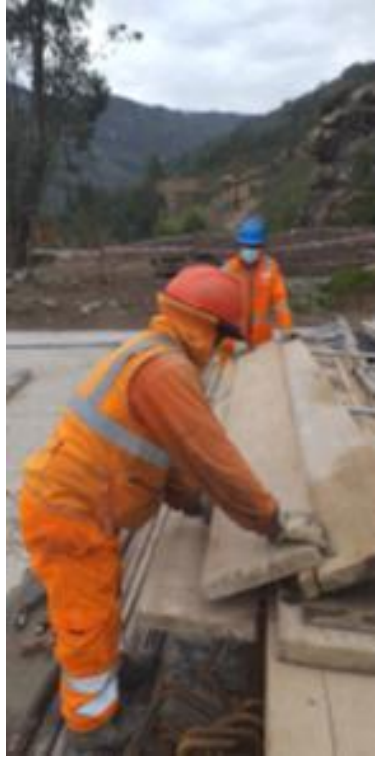
**Actividades:**  
PROGRESIVA KM. 219+785  
1000.0 PUNTES MENORES: 1000.7 LOSA DE APROXIMACION: partida 612.A1: ENCOFRADO Y DESENCOFRADO EN SECO:

**CDescripcion** \_\_\_\_\_:  
En al progresiva km. 219+785 se realiza el encofrado de la losa de aproximación de entrada del puente Ciprés, se utiliza herramientas menores y trabajan: 1 capataz. 2 obreros.

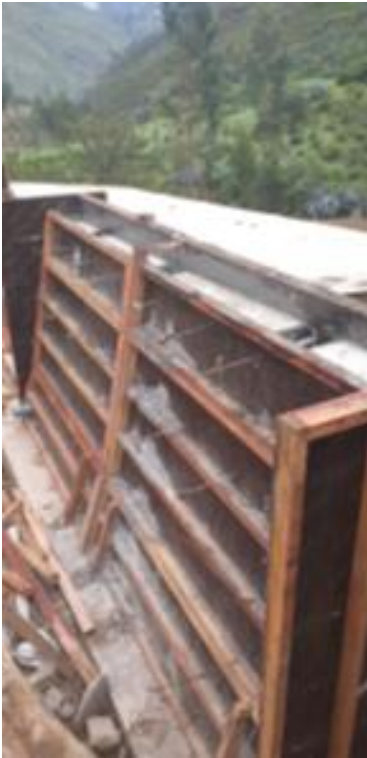
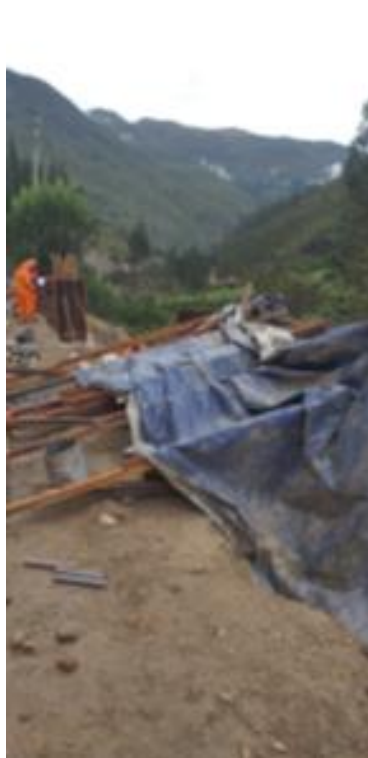
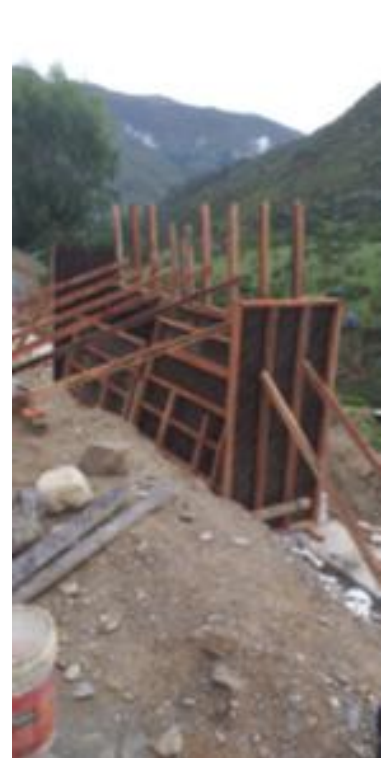
PROGRESIVA KM. 221+725 A KM. 221+765

En la progresiva km. 221+725 A km. 221+765 Se realiza encofrado de muro ciclópeo. Se utiliza herramientas menores, trabajan: 1 capataz, 6 obreros. el muro 1 y 3 ya fueron vaciados, actualmente se encofra el muro No. 7. son 8 muros de 5 metros de longitud cada uno

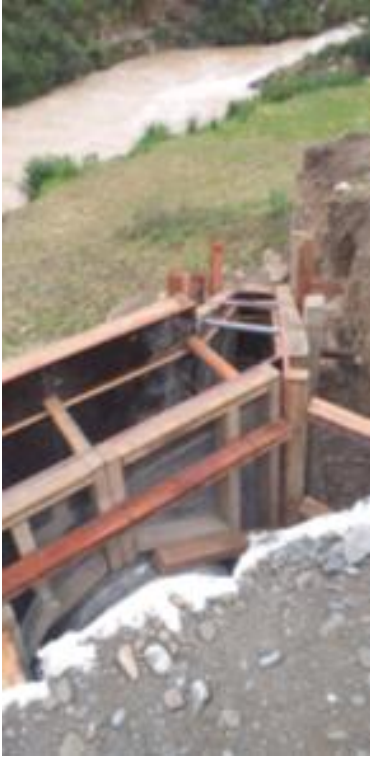
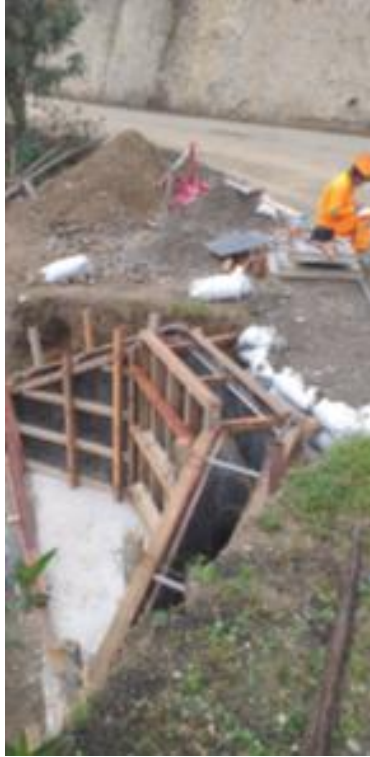
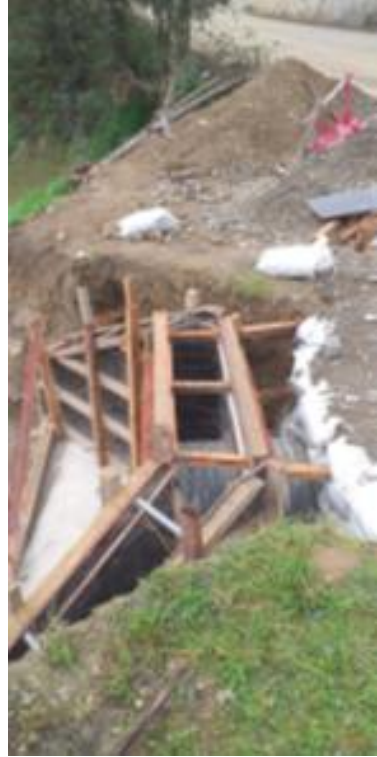
**Actividades:**  
PROGRESIVA KM. 221+830  
600.0 OBRAS DE ARTE Y DRENAJE: Partida 612.A ENCOFRADO Y DESENCOFRADO PARA OBRAS DE ARTE: cabezal Id221830

**CDescripcion** \_\_\_\_\_:  
En la progresiva km. 221+830 se verifica la realización de encofrado de madera al cabezal de alcantarilla en el lado derecho de la vía. trabajaron 1 capataz, 4 obreros.

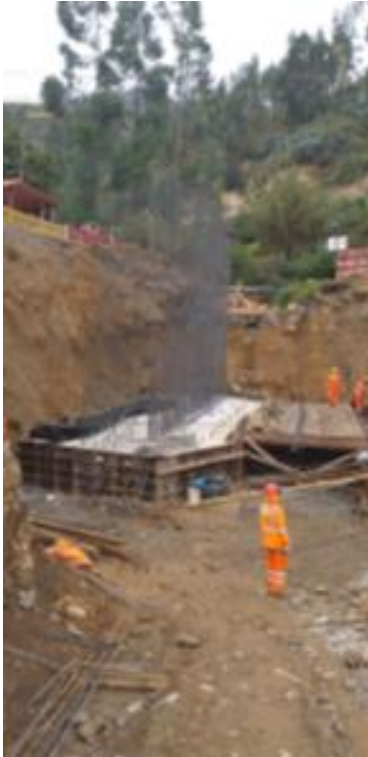
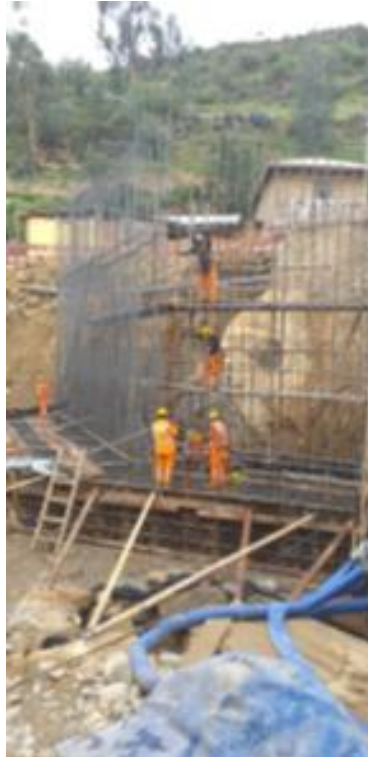
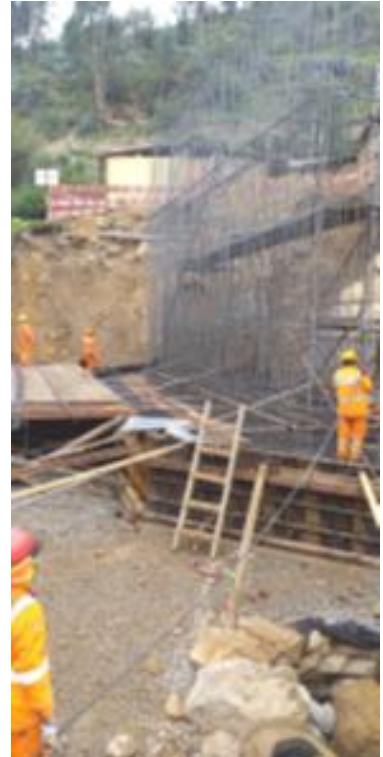
PROGRESIVA KM. 223+369  
1000.0 Puentes Menores: 1000.2 CIMENTACION: 1000.3 ESTRIBOS: Partida 612.A1: ENCOFRADO Y DESENCOFRADO EN SECO: Partida 615.A ACERO DE REFUERZO FY= 4200 KG/CM2:

En la progresiva KM. 223+369 se realiza el encofrado y colocación de acero de refuerzo de los cimientos del estribo de salida y el cuerpo del estribo de entrada y salida al Puente Menor Michivilca Rumi.  
trabajan: 1 capataz, 16 obreros 2 vigías.

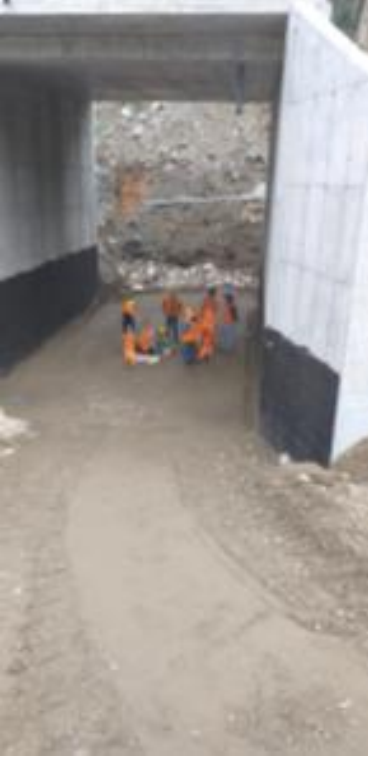
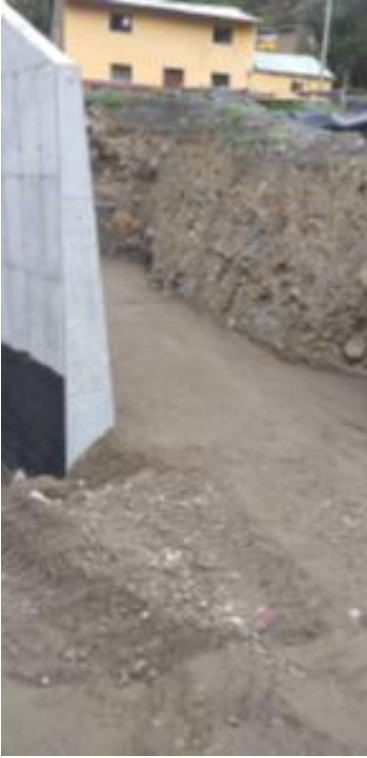
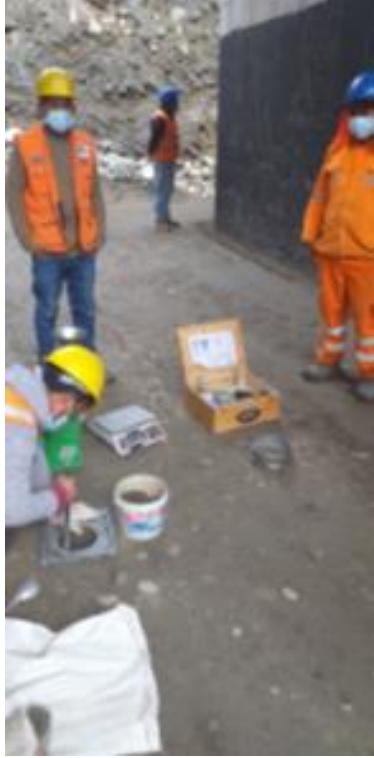
**Actividades:**  
PROGRESIVA KM. 225+325  
1000.0 PUENTES MENORES: 1000.3 ESTRIBO: Partida 605.A: RELLENO PARA ESTRUCTURAS: PUENTE JATUNGAGRA

**CDescripcion** \_\_\_\_\_:  
En la progresiva KM. 225+325 Se realiza el relleno para estructuras en el Puente menor Jatungagra, donde se rellena las zonas adyacentes al estribo de entrada y salida al puente. Se utiliza : 1retroexcavadora , 1 cargador frontal y una mini compactadora de rodillo. trabajan: 1 capataz, 3 operadores, 2 obreros, 2 vigías, 2 técnicos

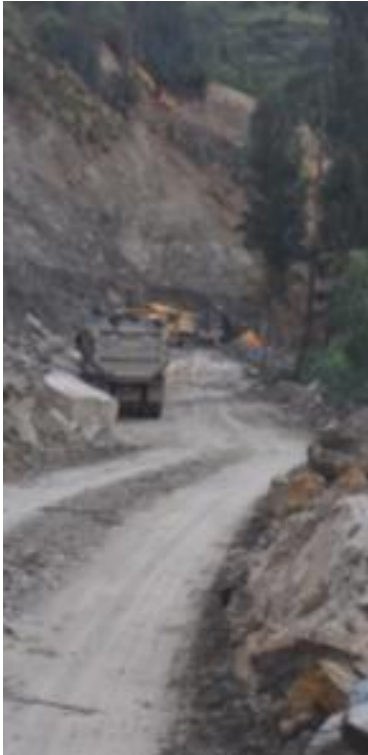
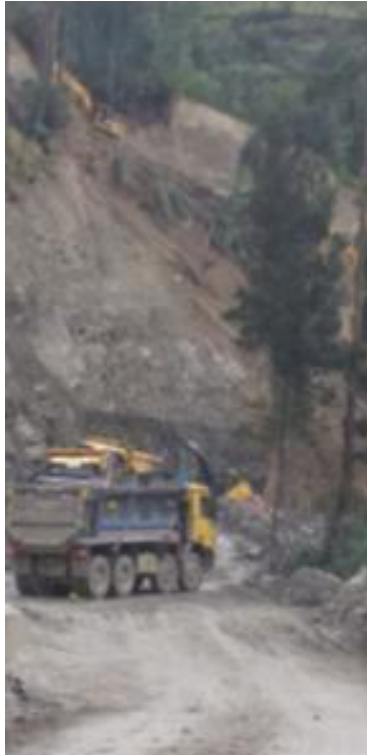
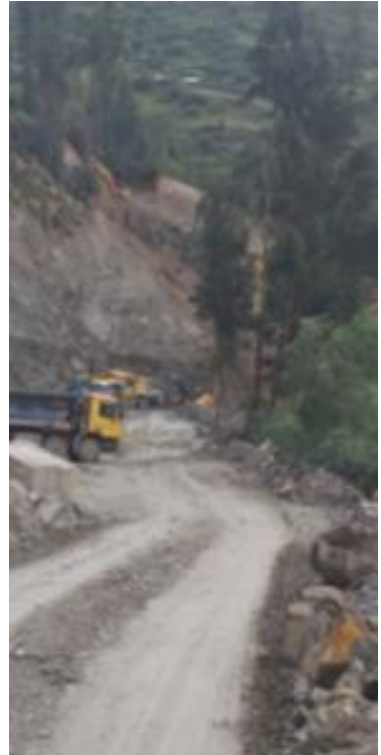
PROGRESIVA KM. 225+600 A 226+000  
200.0 MOVIMIENTO DE TIERRAS: Partida 205.A EXCAVACION EN EXPLANACIONES EN MATERIAL COMUN:

En la progresiva Km. 225+600 se realiza la excavación en explanaciones en material común .Se utiliza tres excavadoras de oruga, una que trabaja excavando en la explanación y la otra para la remoción del material excavado y un cargador frontal para la carga del material en 15 volquetes.. trabajan: 1 capataz, 1 técnico de seguridad, 5 operadores, 2 obreros, 15 choferes, 2 vigías.

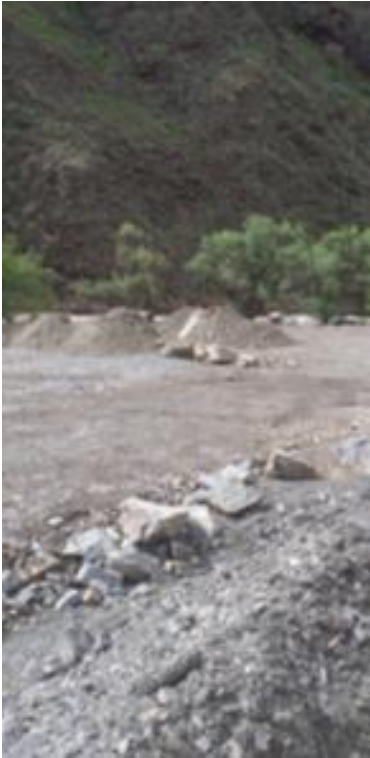
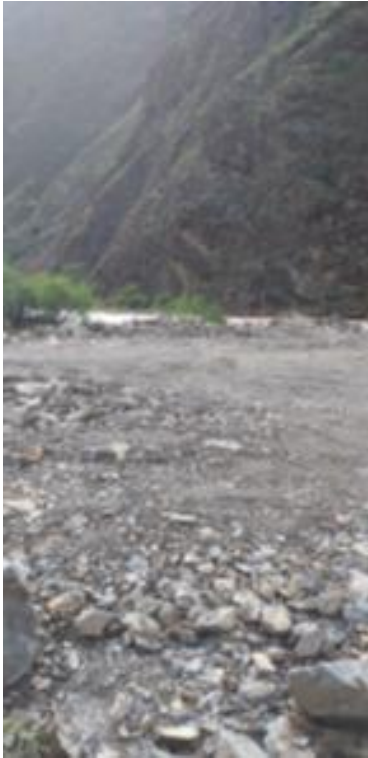
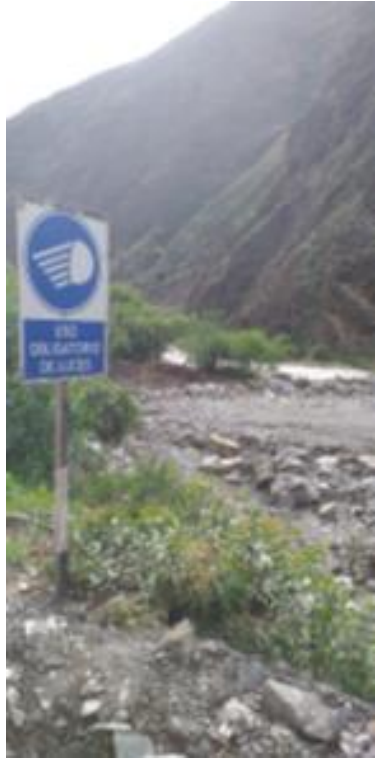
**Actividades:**  
PROGRESIVA: KM. 239+050  
VISITA DE MONITOREO AL DME UBICADO EN EL TRAMO 3:

**CDescripcion\_\_\_\_\_:**  
En la Progresiva Km. 239+050 se realiza visita de monitoreo al Dme ubicado en el tramo 3. Donde se observa que se han paralizado las actividades de eliminación de material en el sitio.
