BITACORA ELECTRÓNICA DE OBRA

Confir ma Bitaco ra: Si	Nro Inform e: 25	Fecha Informe: 02-02-2021	Nombre De La Obra: Carretera Oyon- Ambo, Tramo II: Dv. Cerro de Pasco- Dv. Chacayan	Personal Encargado: BORIS WALTER AYLLÓN CARCELÉN
---	------------------------------------	-------------------------------------	---	---

NUMERO DE INFORME : 0025
CONTRATO DE OBRA: No. 167-2018-MTC/ 20.2 de fecha 20/12/2018- Con precios de Octubre del 2017
EMPRESA CONTRATISTA: CONSORCIO CARRETERO DEL PERU (CHINA GEZHOUBA GROUP COMPANY LIMITED SUCURSAL DEL PERU Y EIVI S.AC.)
OBRA: Mejoramiento de la Carretera OYON - AMBO TRAMO 2 DESVIO CERRO DE PASCO DESVIO CHACAYAN TRAMO 2 progresiva km. 181+000 a la progresiva km. 230+000
Visita desde Yanahuanca (Km. 215+400) hasta la progresiva km. 181+000 (Desvío Cerro de pasco)

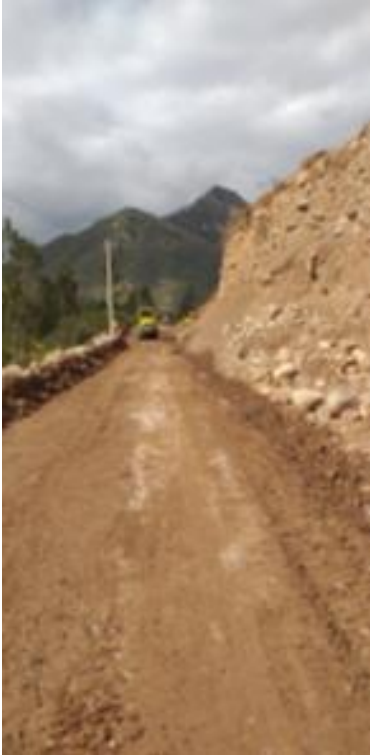
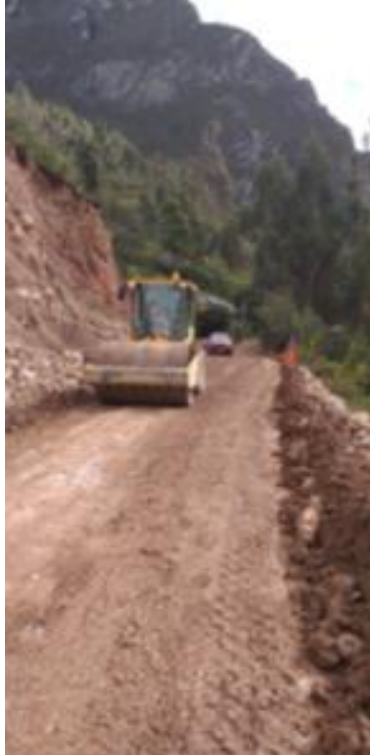
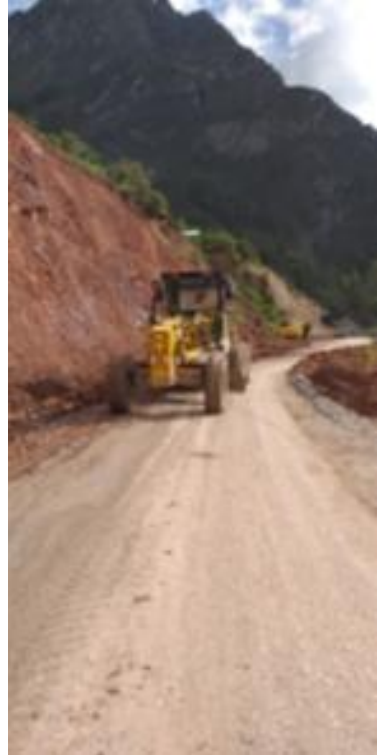
Actividades:
PROGRESIVA KM. 206+800 A KM. 207+200
100.0 TRABAJOS PRELIMINARES: Partida 103.A MANTENIMIENTO DE TRANSITO Y SEGURIDAD VIAL:

CDescripcion_____:
En la progresiva km. 206+800 a Km. 207+200 se realiza el mantenimiento de transito y seguridad Vial, Se utiliza una Motoniveladora, una Compactadora de rodillo. Trabajan: 1 capataz, 2 obreros, 2 operadores y 2 vigías.

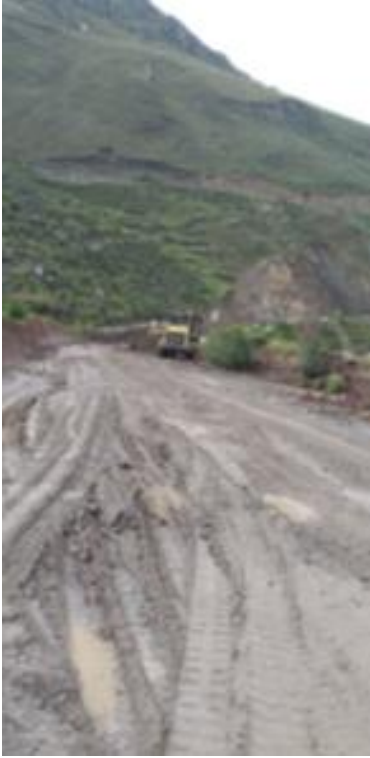
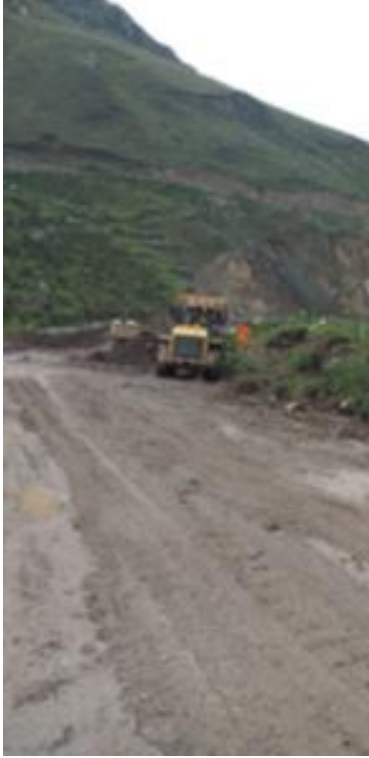
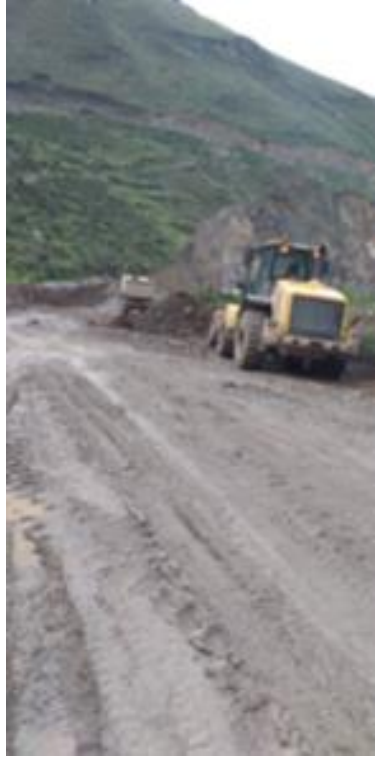
Actividades:
PROGRESIVA KM. 200+350
200.0 MOVIMIENTO DE TIERRAS: : Partida 205.A EXCAVACION EN EXPLANACIONES EN MATERIAL COMUN

CDescripcion _____:
En la progresiva Km. 200+350 se continua con la excavación en explanaciones en material común .Se utiliza un Cargador frontal para la remoción del material excavado y la carga del material en 16 volquetes. trabajan: 1 capataz, 1 técnico de seguridad, 2 operadores, 2 obreros, 16 choferes, 2 vigías.

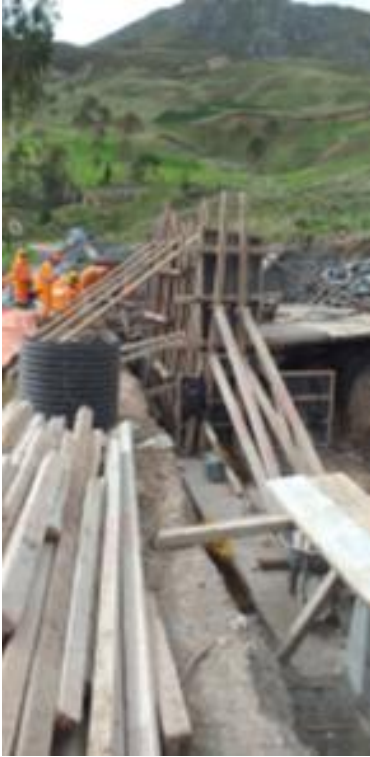
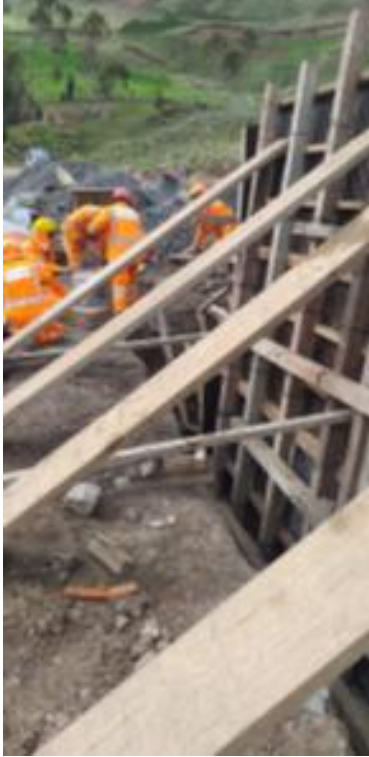
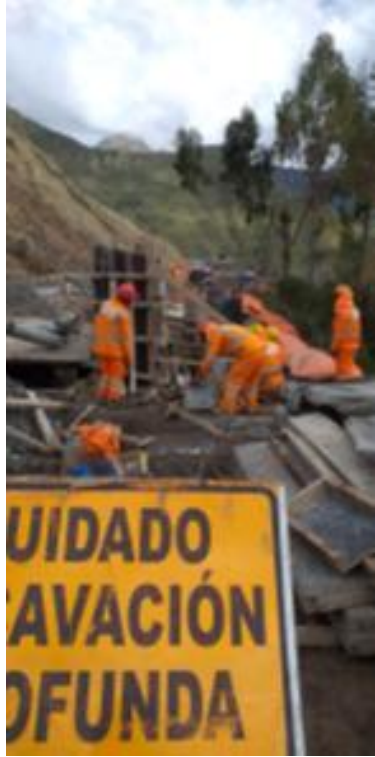
Actividades:
PROGRESIVA KM. 196+810
600.0 OBRAS DE ARTE Y DRENAJE: Partida 612.A ENCOFRADO Y DESENCOFRADO PARA OBRAS DE ARTE: muro ciclopeo encofrado

CDescripcion _____:
En la progresiva km. 196+ 810 se realiza el encofrado de muro ciclópeo. trabajan : 1 capataz, 4 obreros . se espera la liberación de esta actividad para iniciar el vaciado del muro.

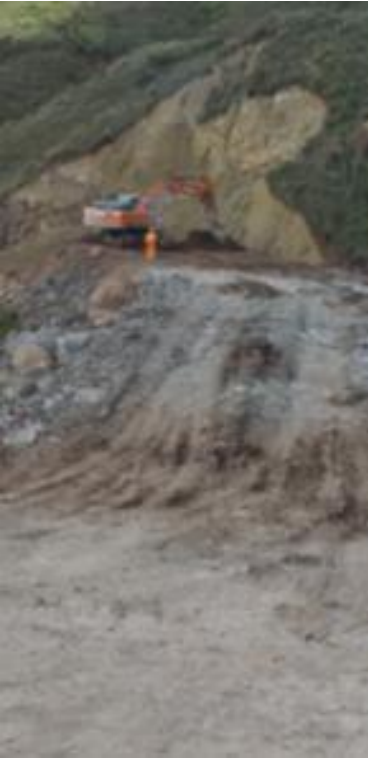
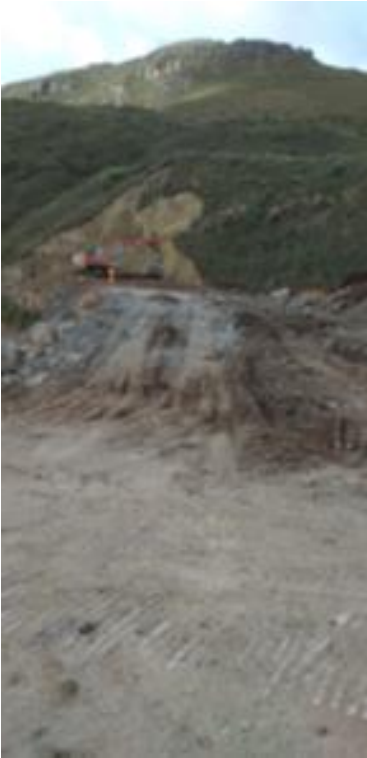
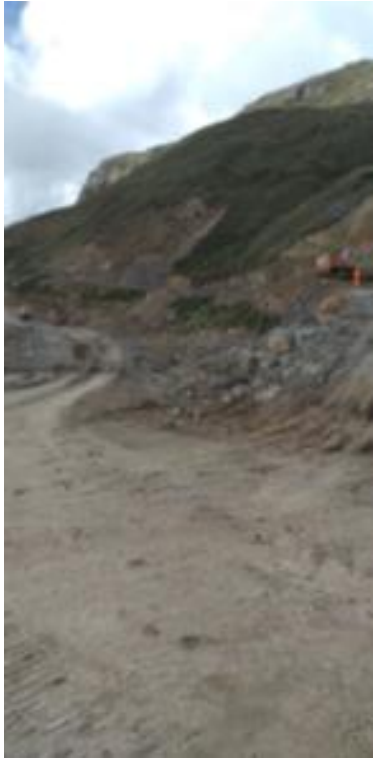
Actividades:
PROGRESIVA KM. 190+320
700.0 TRANSPORTES : Partida 700.H TRANSPORTE DE ELIMINACION DE MATERIAL A DME PARA D>1 KM.

CDescripcion_____:
En la progresiva km. 190+320 se realiza el transporte de material a zonas cercanas al DME km. 190+200 puesto que el material esta sobre saturado.

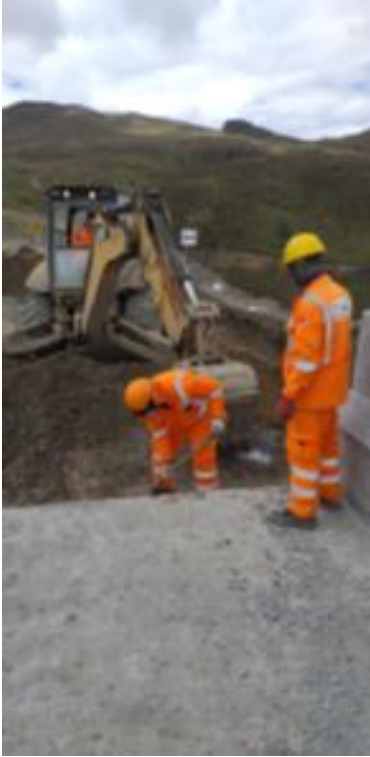
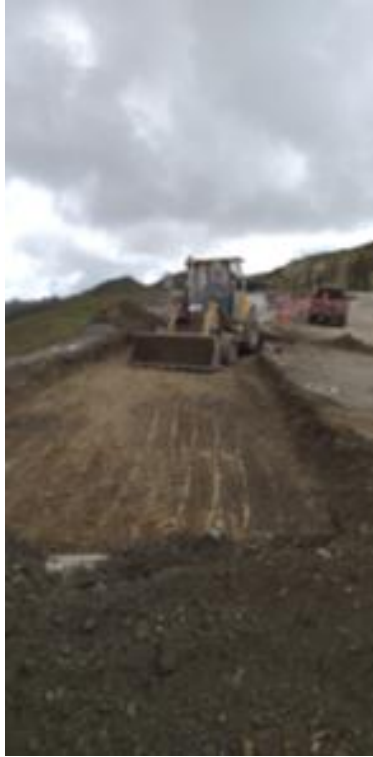
Actividades:
PROGRESIVA KM. 182+385 A 182+405
600.0 OBRAS DE ARTE Y DRENAJE: Partida 601.A EXCAVACIÓN NO CLASIFICADA PARA ESTRUCTURA: excavación para barreras de seguridad

CDescripcion_____:
En las progresivas km. 182+385 a 182+ 405 se realiza la excavación para la construcción de barreras de seguridad. se utiliza una retroexcavadora, herramientas menores. trabajan: 1 capataz, 1 operador, 2 obreros, 2 vigias.

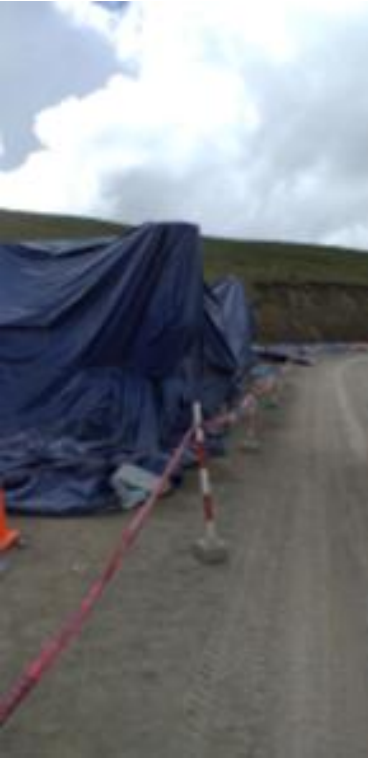
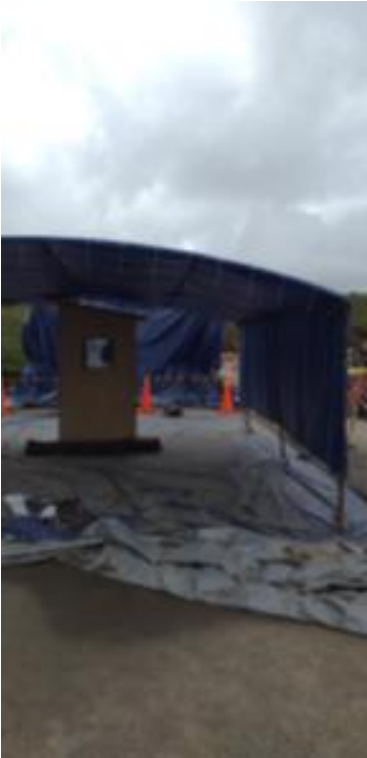
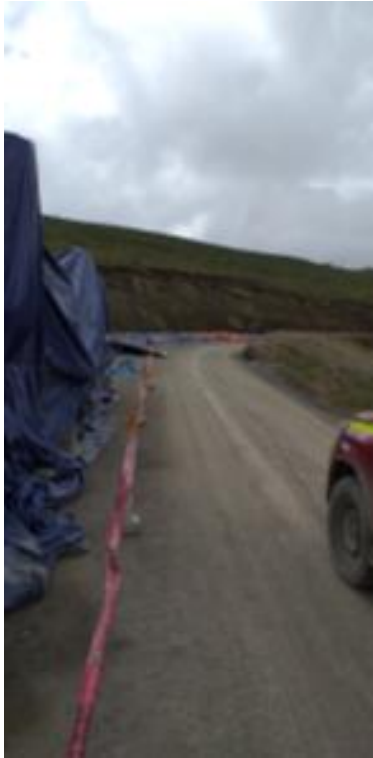
Actividades:
PROGRESIVA KM. 181+100 A 181+680
VISITA DE MONITOREO AL INICIO DEL TRAMO II: pavimentadora en el sitio, sin actividades

CDescripcion_____:
Desde la progresiva km. 181+100 a km. 181+680 se realiza visita de monitoreo al inicio del tramo II, donde la pavimentadora se mantiene sin actividad en la prog.181+700.

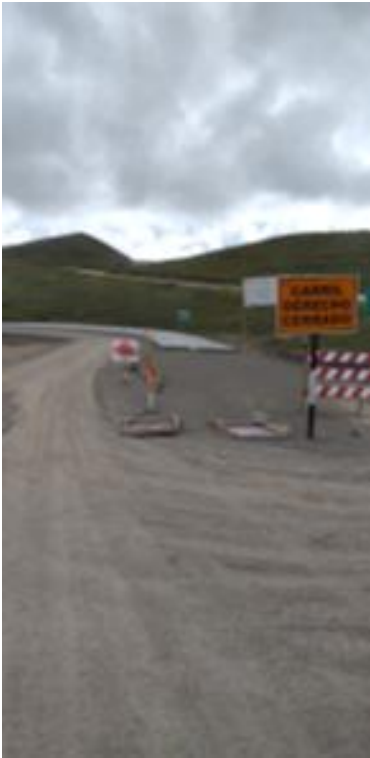
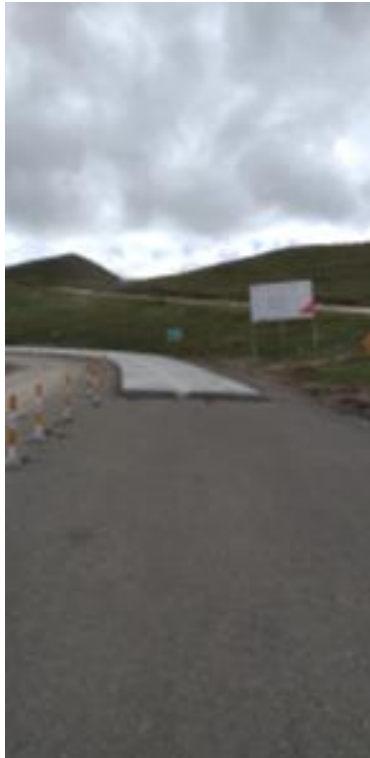
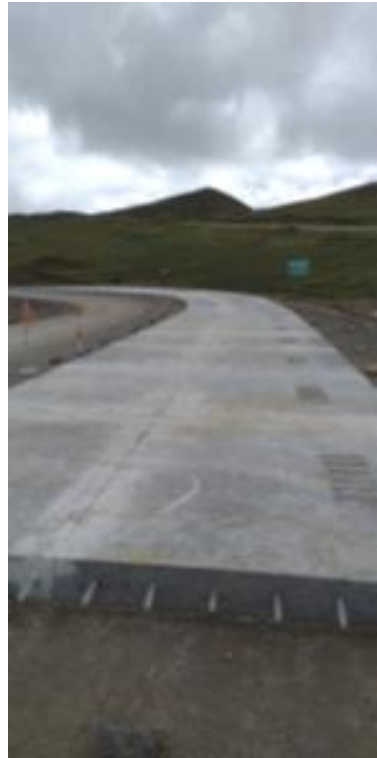
Actividades:
PROGRESIVA KM. 181+000
VISITA DE MONITOREO AL INICIO DEL TRAMO II: (DESVIO CERRO DE PASCO)
SIN ACTIVIDADES

CDescripcion _____:
En la progresiva Km. 181+000 se realiza la visita de monitoreo al inicio del tramo II (Desvío Cerro de Pasco). donde actualmente no hay actividades de construcción de pavimento hidráulico.

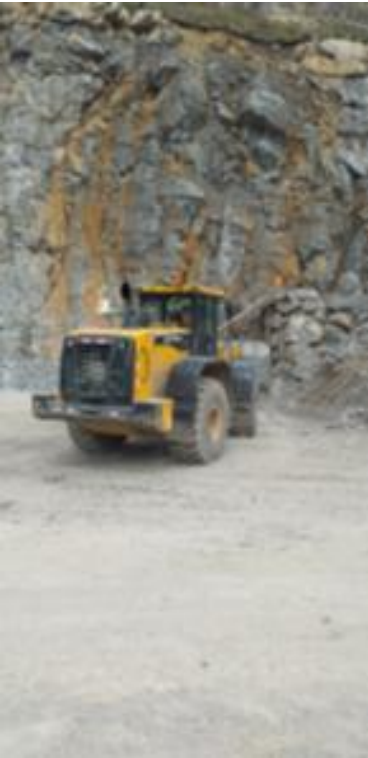
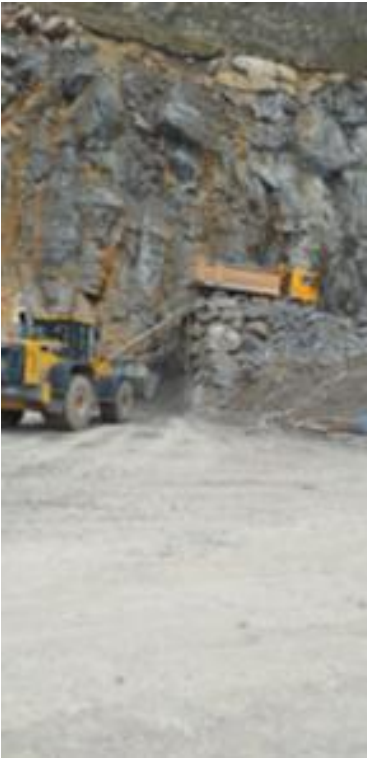
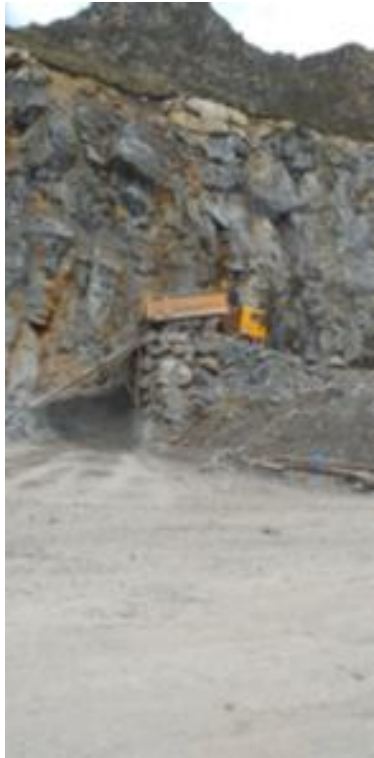
Actividades:
PROGRESIVA KM. 188+860
VISITA DE MONITOREO A LA CANTERA JUANITA :

CDescripcion_____:
En la progresiva Km. 188+860 se realiza la visita de monitoreo a la cantera Juanita de donde se realiza la explotación de material rocoso. se utiliza los siguientes recursos: 1 excavadora de oruga 3 volquetes 1 cargador frontal . trabajan: 1 capataz, 3 operadores 3 choferes , 2 obreros, 2 vigías.

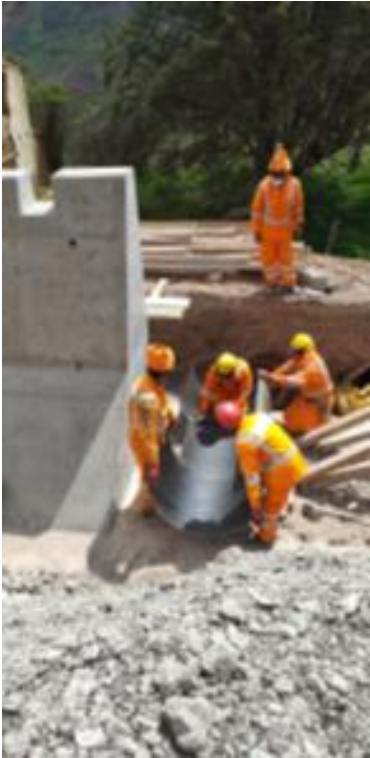
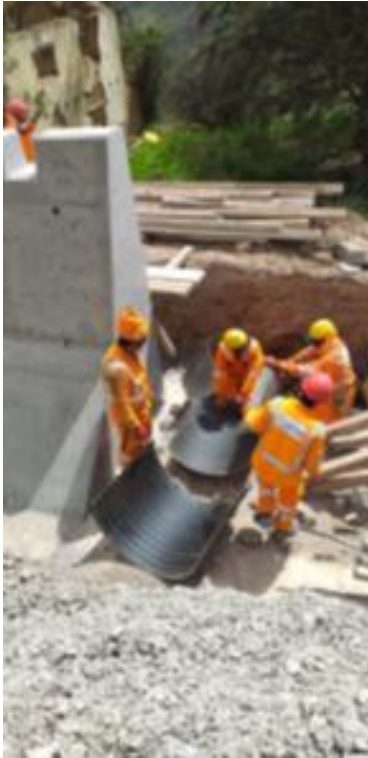
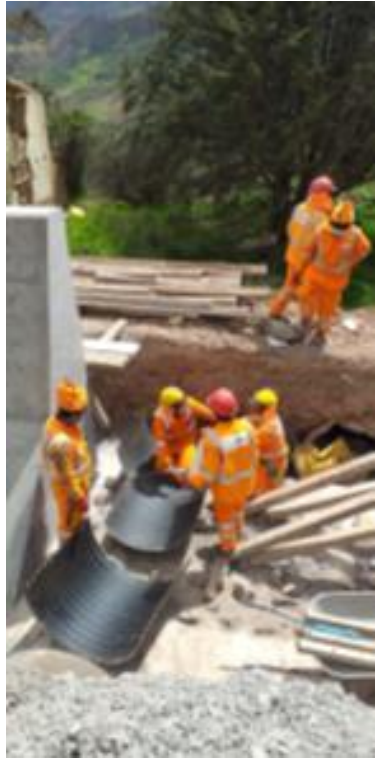
Actividades:
PROGRESIVA KM. 196+820
600.0 OBRAS DE ARTE Y DRENAJE: Partida 622.B TUBERIA CORRUGADA DE ACERO GALVANIZADO CIRCULAR DE D= 0.90 M. :

CDescripcion _____:
En la progresiva Km. 196+820 se realiza la construcción de tubería de alcantarilla TMC de D= 0.90 m. trabajan : 1 capataz, 4 obreros
