BITACORA ELECTRÓNICA DE OBRA

Confirma Bitacora:	Nro Informe:	Fecha Informe:	Nombre De La Obra:	Personal Encargado:
Si	0040	03 - 08 - 2022	Corredor vial Lima-Canta-Huayllay-Dv. Cochamarca-Emp. PE 3N Obras de Rehabilitación y Mejoramiento	BORIS WALTER AYLLÓN CARCELÉN

NUMERO DE INFORME No. 0040
 CONTRATO DE OBRA: No. 103-2019-MTC/ 20 de fecha 24/09/2019
 EMPRESA CONTRATISTA: CHINA ROAD AND BRIDGE CORPORATION SUCURSAL PERU
 OBRA: SALDO DE OBRA: "MEJORAMIENTO, REHABILITACIÓN Y CONSERVACIÓN POR NIVELES DE SERVICIO Y OPERACIÓN DEL CORREDOR VIAL, LIMA – CANTA – HUAYLLAY – DV. COCHAMARCA – EMP. PE 3N" (SALDO DE OBRAS INICIALES (OI) TRAMO 2 CANTA - HUALLAY) LONGITUD: 95.2 KMS.
 MONTO DE OBRAS INICIALES : 338,725,656.80
 SUPERVISOR: CONSORCIO CESEL - CAL Y MAYOR
 CONTRATO DE CONSULTORIA DE OBRA N° 077-2014-MTC/20) ADENDA No. 4 DE FECHA 24-09-2019
 VISITA DE SEGUIMIENTO Y MONITOREO A LAS OFICINAS DE LA SUPERVISION Y CONTRATISTA
 HOY NO SE REALIZO VISITA DE SEGUIMIENTO Y MONITOREO AL TRAMO 2 (OBRAS INICIALES) PORQUE NO HABIA CAMIONETA DISPONIBLE PARA EL MONITOR, TODAS LAS ACTIVIDADES SE ESTAN REALIZANDO EN LA PARTE DE HUALLAY.

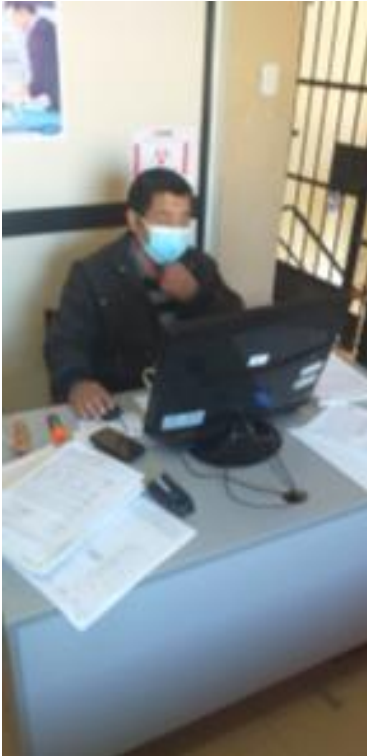
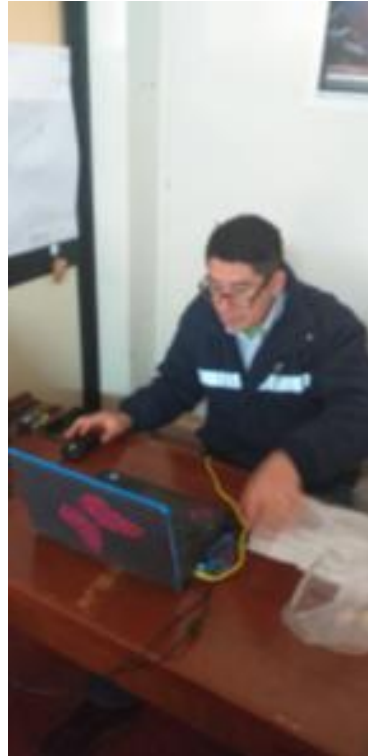
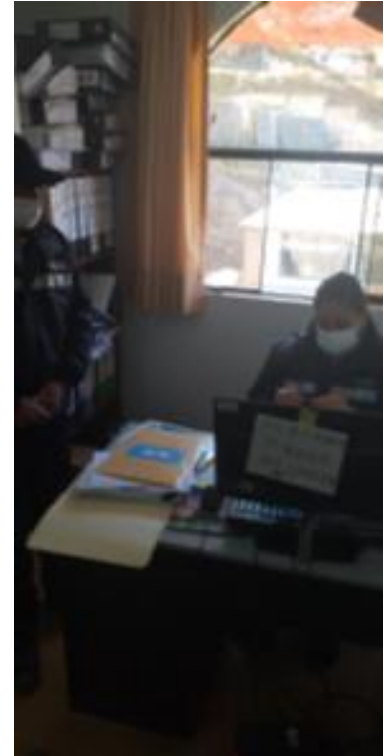
POBLADO DE CANTA
VISITA DE SEGUIMIENTO Y MONITOREO A LAS OFICINAS DE LA SUPERVISION:
VERIFICACION DE RECURSOS

En el poblado de Canta, se realiza la visita de seguimiento y monitoreo a los recursos de la supervisión, donde se busco las asistencias correspondiente al mes de Julio 2022 del personal del tramo 2 (obras iniciales) se visito las oficinas de la supervisión y verifíco el personal especialista, técnico y especialista en sus oficinas. Se están realizando actividades en campo desde la progresiva km. 41+000 al Km. 91+000 donde el personal y el equipo de la supervisión se esta ubicando en la zona de Huallay, No habiendo vehículo disponible para poder realizar hoy la visita en campo.

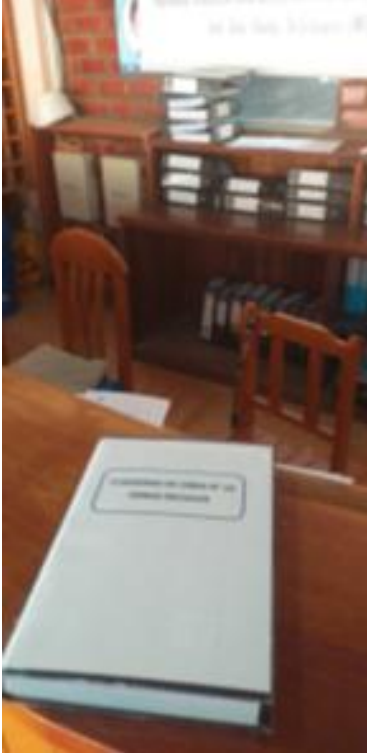
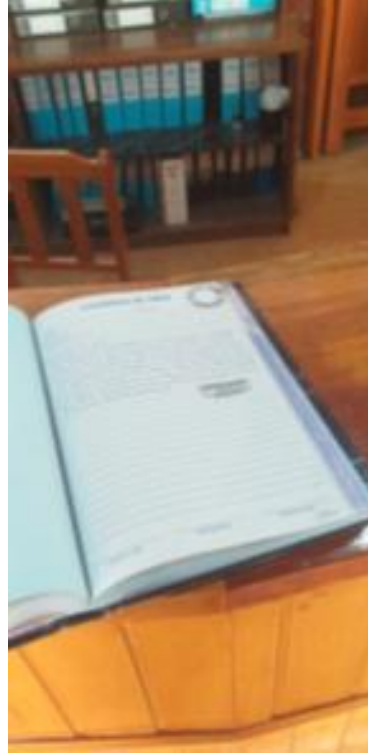
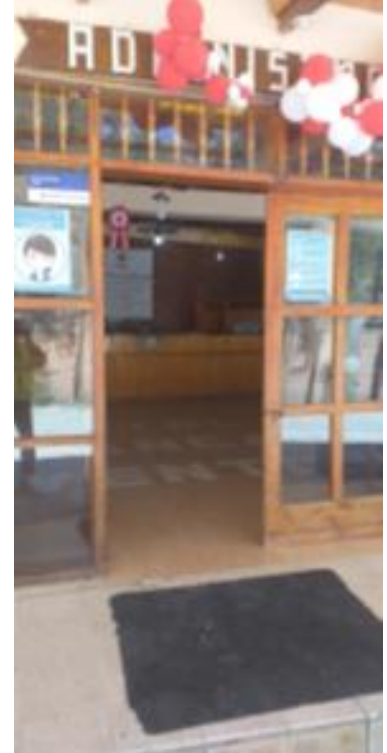
PROGRESIVA KM. 0+150

En la progresiva Km. 0+150 en el lado derecho de la vía, se ubica las oficinas de la Contratista donde se solicita el acceso al cuaderno de obra. Se logro el acceso al mismo.
