# BITACORA ELECTRÓNICA DE OBRA

Confirma Bitacora:	Nro Informe:	Fecha Informe:	Nombre De La Obra:	Personal Encargado:
Si	Nº 149-PVN - MJQY - 2022	03 - 08 - 2022	MEJORAMIENTO DE LA CARRETERA HUANUCO-CONOCOCHA, SECTOR: HUANUCO-LA UNION-HUALLANCA, RUTA PE-3N, HUANUCO - LA UNION - HUALLANCA, TR 3	MICHAEL JESUS QUISPE YAURI.

OBRA: MEJORAMIENTO, CONSERVACIÓN POR NIVELES DE SERVICIO Y OPERACIÓN DEL CORREDOR VIAL: HUÁNUCO – LA UNIÓN – HUALLANCA – DV. ANTAMINA/ EMP. PE-3N (TINGO CHICO) – NUEVAS FLORES – LLATA – ANTAMINA, TRAMO III.

(TINGO CHICO - LA UNIÓN - HUALLANCA) TRAMO III DEL KM 102+819 AL KM 150+421  
LONG: 47.602 KM

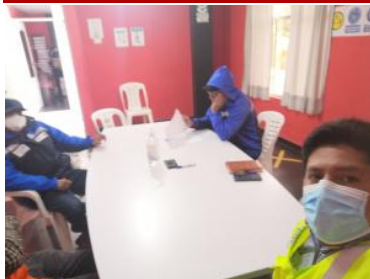
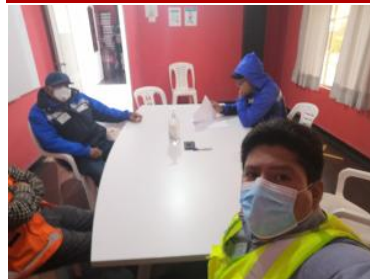
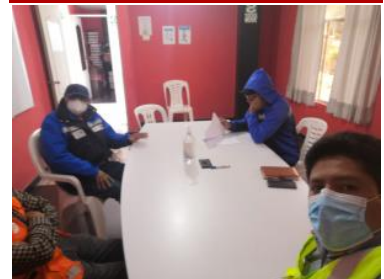
ROGRESIVA: KM 130+450

REUNIÓN DE TRABAJO EN LA OFICINA DE LA SUPERVISIÓN DE OBRA

INSPECCIÓN A LAS OFICINAS DE LA SUPERVISIÓN DE OBRA

INSPECCIÓN Y RECORRIDO DE CAMPO CON LOS ESPECIALISTAS DE LA SUPERVISIÓN Y EL CONTRATISTA CR20

EL PERSONAL DE RELACIONES COMUNITARIAS DEL CONTRATISTA CR20, VERIFICANDO LOS SECTORES LIBERADOS CON ACTA DEL KM 132+000 HASTA EL KM 140+000

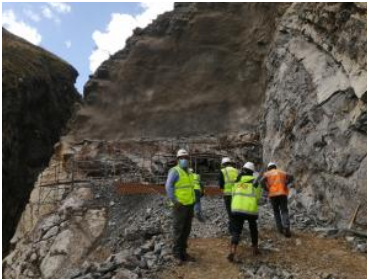
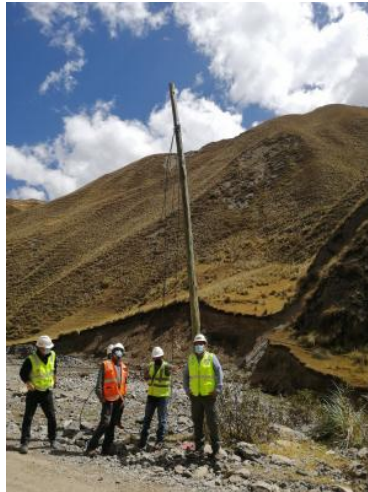
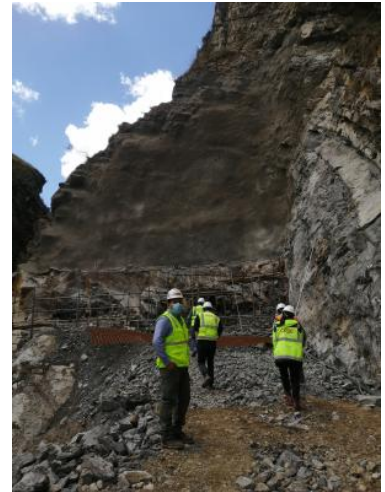
PROGRESIVA: KM 144+390 AL KM 144+970: LONG. = 580 M

TUNEL HUACTAHUARU

PERFORACIÓN DE ROCAS CON MAQUINARIAS

TRABAJOS DE MOVIMIENTO DE TIERRA Y ACCESOS DE ENTRADA Y SALIDA DE TUNEL HUACTAHUARU

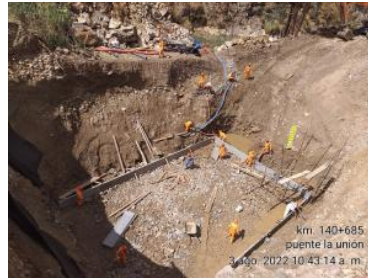
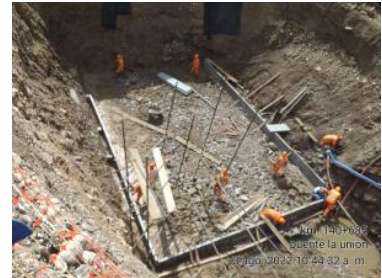
PROGRESIVA: KM 140+670 AL KM 140+700.50

1000.I PUENTE CHARAN

CONSTRUCCIÓN DEL PUENTE CHARAN
