BITACORA ELECTRÓNICA DE OBRA

Confirma Bitacora:	Nro Informe:	Fecha Informe:	Nombre De La Obra:	Personal Encargado:
Si	147-2022 - MTC /20.9 -lgm	11 - 07 - 2022	HUANUCO - HUALLANCA (T1)	LUZMILA GUERRA MOTTA

OBRA: CONSERVACIÓN POR NIVELES DE SERVICIO, OPERACIÓN DEL CORREDOR VIAL HUÁNUCO – LA UNIÓN – HUALLANCA DV. ANTAMINA/ EMP. PE-3N (TINGO CHICO) – NUEVAS FLORES – LLATA – ANTAMINA – TRAMO I
 CONTRATISTA: CHINA RAILWAY 20 BUREAU GROUP CORPORATION
 CONTRATO DE OBRA: N° 127-2018-MTC/20
 MONTO DEL CONTRATO: S/ 1,241,495,685.46 INC. IGV
 MONTO CONTRATO TRAMO 1 (OI-1): S/ 323,942,616.32 INC. IGV
 SUPERVISOR: CONSORCIO SUPERVISOR LOUIS BERGER - HOB
 CONTRATO DE SERVICIOS DE CONSULTORÍA: N° 144-2018-MTC/20.2
 MONTO DEL CONTRATO: S/ 123'625,905.13.46 INC. IGV
 MONTO PRIMER EQUIPO: S/ 27'450,314.74 INC. IGV

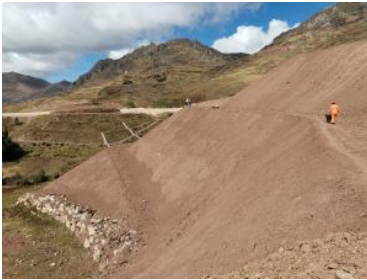
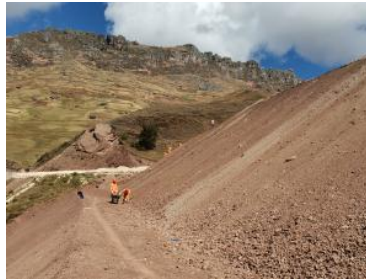
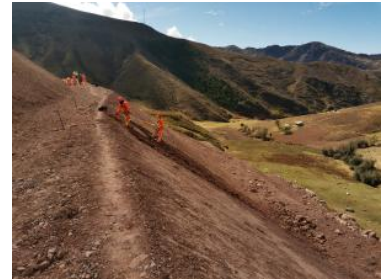
Progresiva: km 51+000A y B

Personal aproximado verificado en campo: 10 Peón

Equipos aproximados verificados en campo: 1 Excavadora sobre orugas con operador.

Actividades verificadas por personal profesional, técnico y auxiliar del CR20 y del Consorcio Supervisor. Se sugirió el control adecuado de los procesos constructivos al Consorcio Supervisor, a fin de garantizar la calidad y durabilidad de la obra. Así como el cumplimiento de los protocolos de seguridad y salud en el trabajo para la actividad y la adecuada disposición de residuos a fin de su posterior transporte.

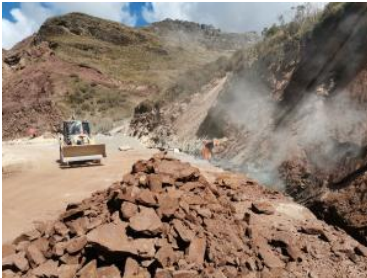
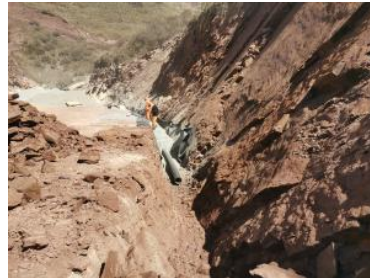
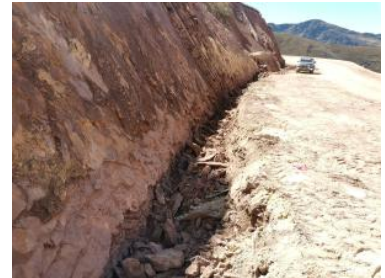
Progresiva: km 50+280 al km 50+427 aproximadamente

Personal aproximado verificado en campo: 1 Capataz y 5 Peón

Equipos aproximados verificados en campo: 1 Retro excavadora, 1 Cargador Frontal, 1 Excavadora sobre neumáticos con sus respectivos operadores.

Actividades verificadas por personal profesional, técnico y auxiliar del CR20 y del Consorcio Supervisor. Se sugirió el control adecuado de los procesos constructivos al Consorcio Supervisor, a fin de garantizar la calidad y durabilidad de la obra. Así como el cumplimiento de los protocolos de seguridad y salud en el trabajo para la actividad y la adecuada disposición de residuos a fin de su posterior transporte.

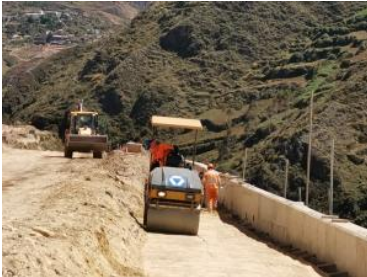
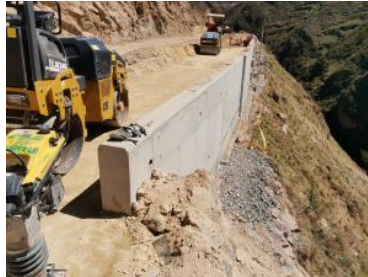
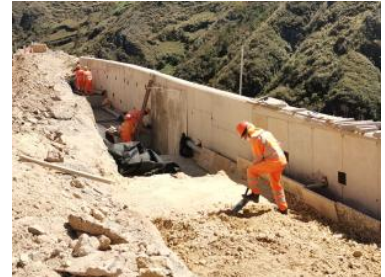
Progresiva: km 43+070 al km 43+141 (Muro de sostenimiento)

Personal aproximado verificado en campo: 1 Capataz y 5 Peón

Equipos aproximados verificados en campo: 1 Retroexcavadora con operador, además de equipos menores como 1 Rodillo Bermero y 2 Vibro pisón.

Actividades verificadas por personal profesional, técnico y auxiliar del CR20 y del Consorcio Supervisor. Se sugirió el control adecuado de los procesos constructivos al Consorcio Supervisor, a fin de garantizar la calidad y durabilidad de la obra. Así como el cumplimiento de los protocolos de seguridad y salud en el trabajo para la actividad y la adecuada disposición de residuos a fin de su posterior transporte.
