## BITACORA ELECTRÓNICA DE OBRA

### REGISTRO DE LA BITACORA Y FOTO DEL CUADERNO DE OBRA

<b>Confirma Bitacora:</b> Si	<b>Nro Informe:</b> 0041	<b>Fecha Informe:</b> 04 - 08 - 2022	<b>Nombre De La Obra:</b> Corredor vial Lima-Canta-Huayllay-Dv. Cochamarca-Emp. PE 3N Obras de Rehabilitación y Mejoramiento	<b>Personal Encargado:</b> BORIS WALTER AYLLÓN CARCELÉN		
<b>Foto Bitacora:</b>	<b>Foto Bitacora 2:</b>	<b>Foto Bitacora 3:</b>	<b>Foto Bitacora 4:</b>	<b>Foto Bitacora 5:</b>	<b>Foto Bitacora 6:</b>	
<a href="#">Ver imagen completa</a>	<a href="#">Ver imagen completa</a>	<a href="#">Ver imagen completa</a>	<a href="#">Ver imagen completa</a>	<a href="#">Ver imagen completa</a>	<a href="#">Ver imagen completa</a>

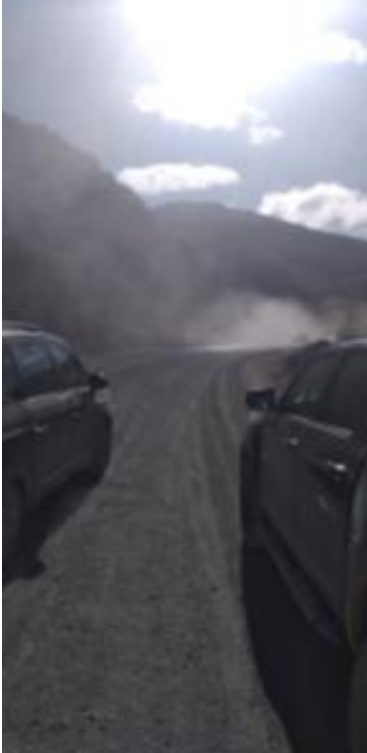
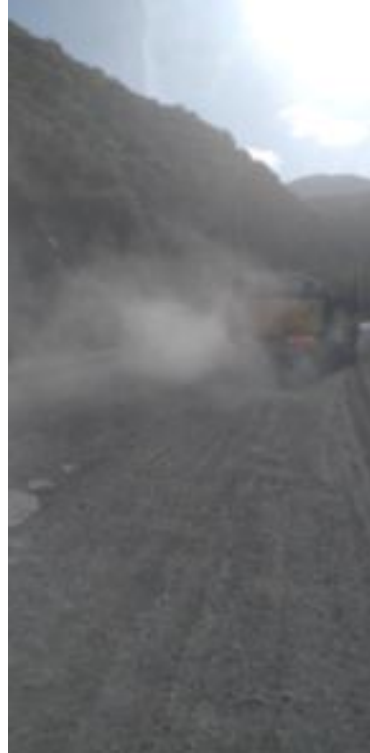
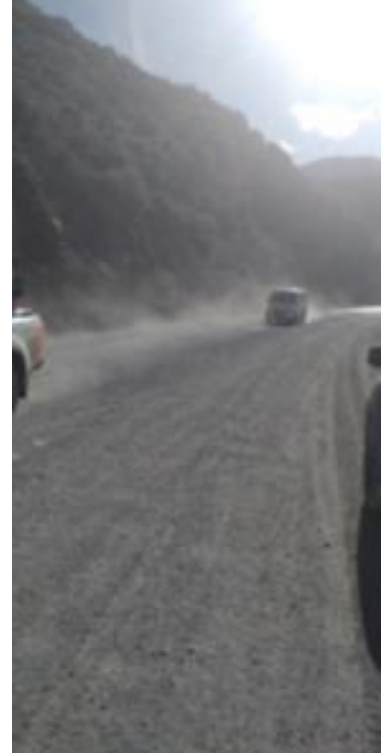
PROGRESIVA KM. 24+970  
VISITA DE SEGUIMIENTO Y MONITOREO AL TRAMO 2 ( OBRAS INICIALES):  
GENERACION DE POLVO

En la progresiva Km. 24+970 se realiza visita de seguimiento y monitoreo al tramo 2 ( obras iniciales ) se verifica en campo la generación de polvo cuando transitan los vehículos de toda clase, es necesaria realizar acciones antipolvo, realizando el mojado de la vía.

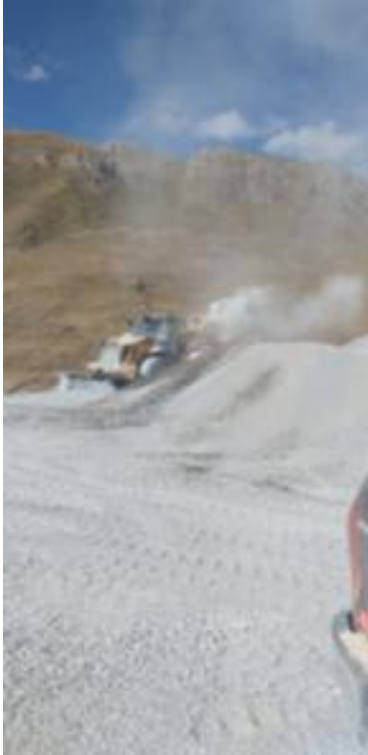
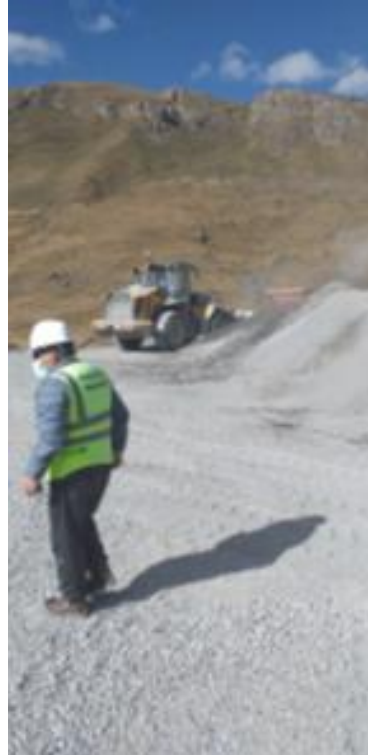
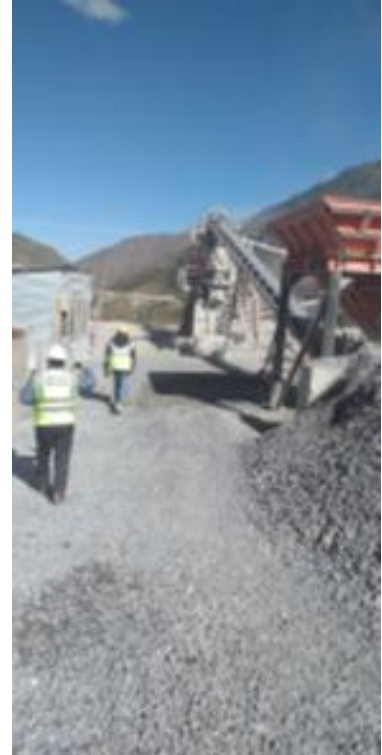
VISITA DE SEGUIMIENTO Y MONITOREO A LAS AREAS AUXILIARES DEL TRAMO 2  
( OBRAS INICIALES ) : CHANCADORA 1**CDescripcion** :

En la progresiva Km. 29+100 se realiza visita de seguimiento y monitoreo a las áreas auxiliares del tramo 2 ( Obras Iniciales ) donde se realiza el acompañamiento al Ing. Eduardo Vera, especialista de Seguridad , Salud en el trabajo de la Dirección de Control y Calidad de PROVIAS NACIONAL para verificar las medidas y planes de seguridad de la Contratista.

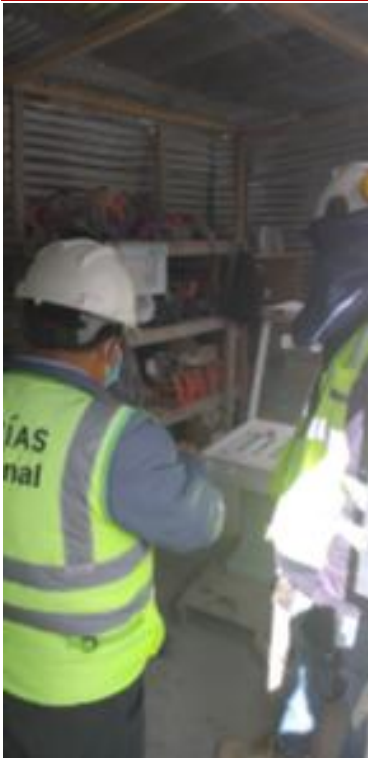
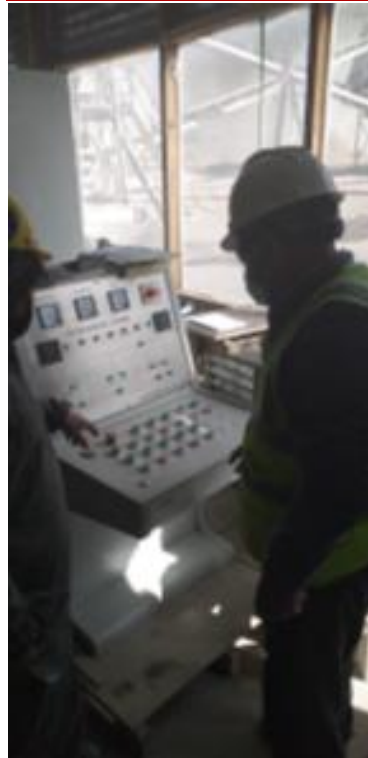
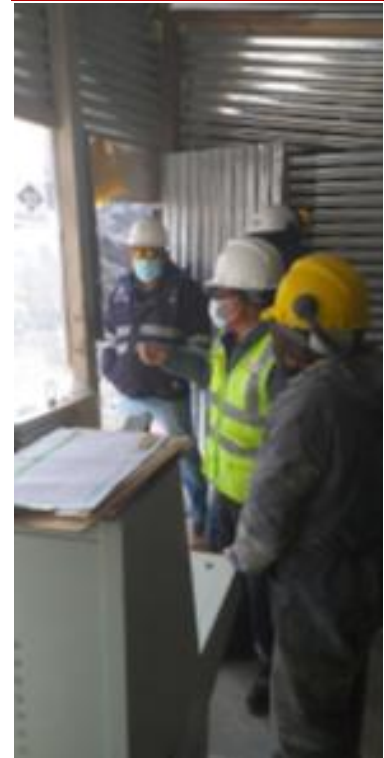
}VISITA DE SEGUIMIENTO Y MONITOREO A LAS AREAS AUXILIARES DEL TRAMO  
2 ( OBRAS INICIALES) : CHANCADORA 1 ( SALA DE CONTROL)**CDescripcion** :

En la progresiva Km. 29+100 se realiza visita de seguimiento y monitoreo a las áreas auxiliares del tramo 2 ( Obras Iniciales ) donde se realiza el acompañamiento al Ing. Eduardo Vera, especialista de Seguridad , Salud en el trabajo de la Dirección de Control y Calidad de PROVIAS NACIONAL para verificar las medidas y planes de seguridad de la Contratista. Dentro de la sala de control, se entrevisto a los trabajadores donde se verifico los ATS, el IPERC, cantidad de trabajadores en la planta : 1 operador de cargador frontal 2 operarios de la planta 1 1 chofer de volquete que trabaja interno a la planta.

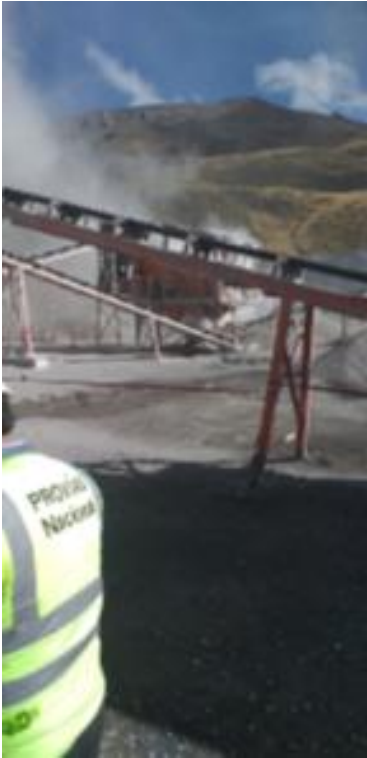
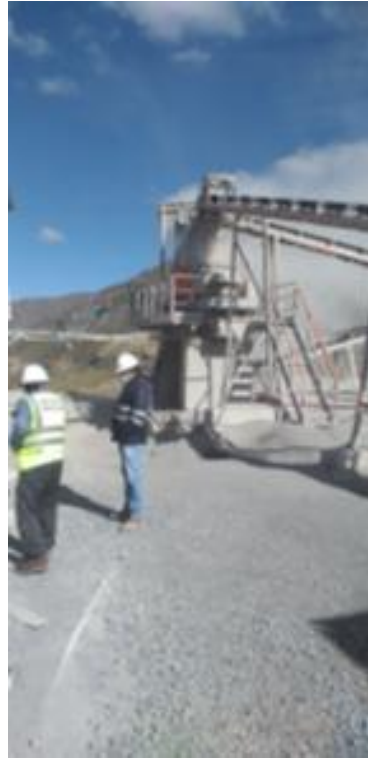
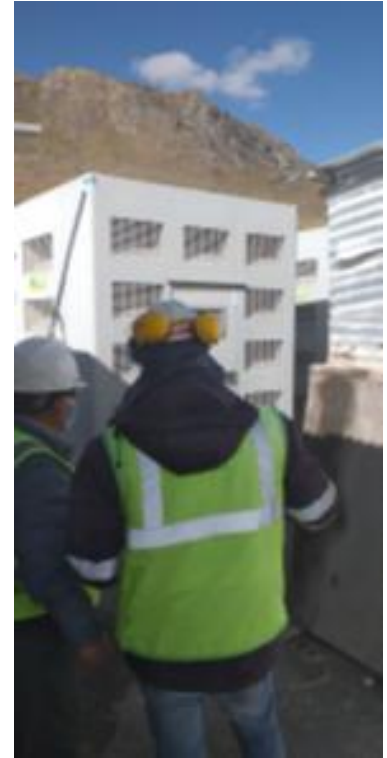
VISITA DE SEGUIMIENTO Y MONITOREO A LAS AREAS AUXILIARES DEL TRAMO 2  
( OBRAS INICIALES ) : CHANCADORA 1 ( PLANTA ELECTRICA )**CDescripcion** :

En la progresiva Km. 29+100 se realiza visita de seguimiento y monitoreo a las áreas auxiliares del tramo 2 ( Obras Iniciales ) donde se realiza el acompañamiento al Ing. Eduardo Vera, especialista de Seguridad , Salud en el trabajo de la Dirección de Control y Calidad de PROVIAS NACIONAL para verificar las medidas y planes de seguridad de la Contratista. El especialista de Seguridad de Provias Nacional, realiza recomendaciones al Ing. de Seguridad de la Contratista con respecto a los generadores de energía de la planta y sus alrededores.

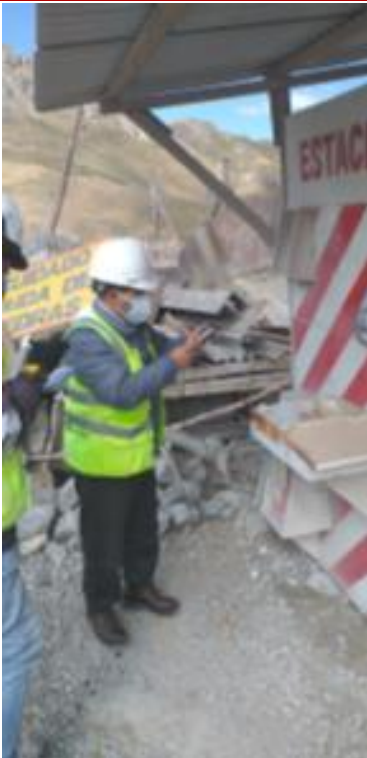
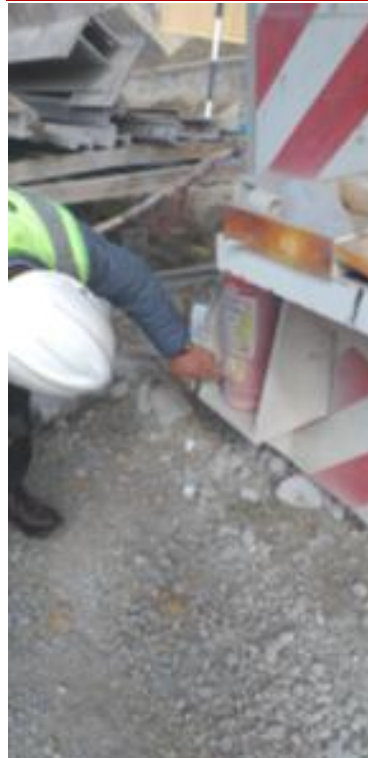
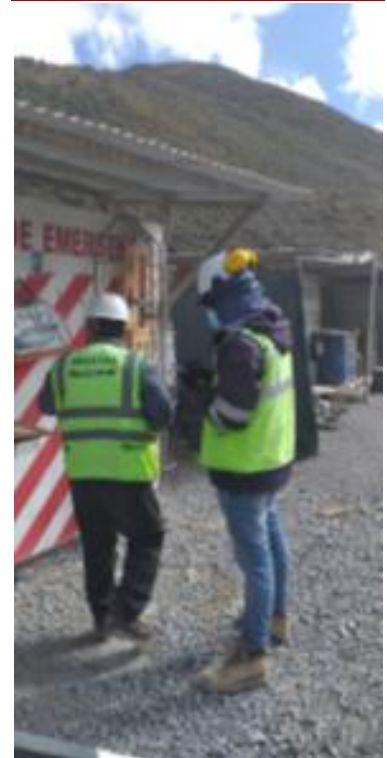
VISITA DE SEGUIMIENTO Y MONITOREO A LAS AREAS AUXILIARES DEL TRAMO 2  
( OBRAS INICIALES ) : CHANCADORA 1 ( ESTACION DE EMERGENCIA)**CDescripcion** :

En la progresiva Km. 29+100 se realiza visita de seguimiento y monitoreo a las áreas auxiliares del tramo 2 ( Obras Iniciales ) donde se realiza el acompañamiento al Ing. Eduardo Vera, especialista de Seguridad , Salud en el trabajo de la Dirección de Control y Calidad de PROVIAS NACIONAL para verificar las medidas y planes de seguridad de la Contratista aplicados a las áreas auxiliares ( chancadora) donde se revisa en la Estación de emergencia la existencia y condiciones de las herramientas y equipos como: pico, lampa, frazada, extintor, camilla, botiquin, etc.

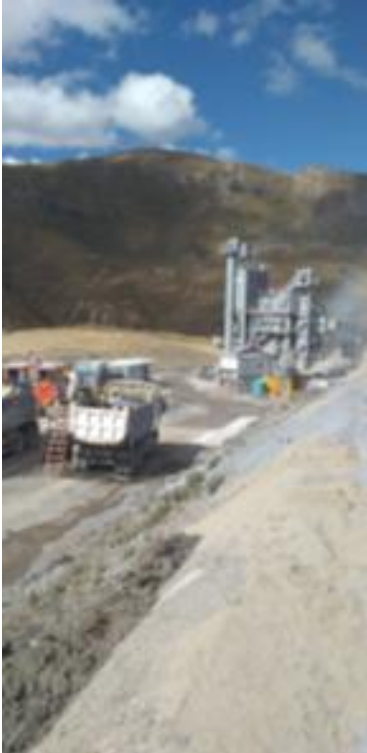
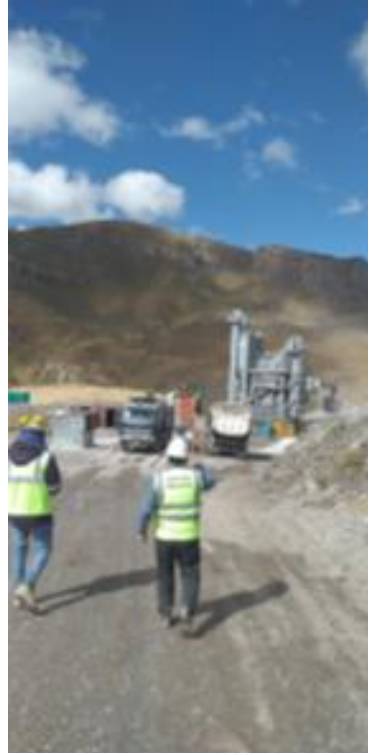
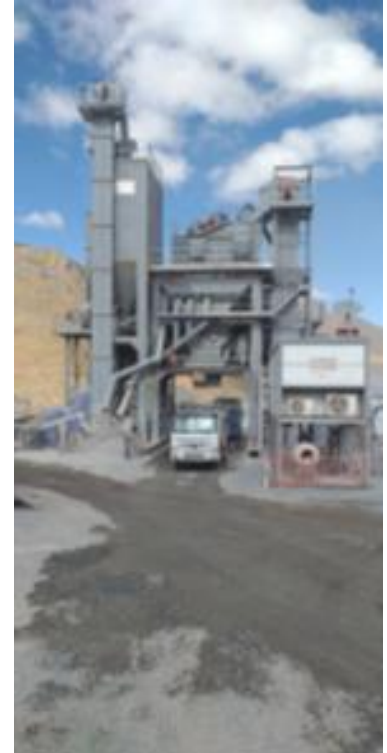
VISITA DE SEGUIMIENTO Y MONITOREO A LAS AREAS AUXILIARES DEL TRAMO 2  
( OBRAS INICIALES ) : PLANTA DE ASFALTO**CDescripcion** :

En la progresiva Km. 29+800 se realiza visita de seguimiento y monitoreo a las áreas auxiliares del tramo 2 ( Obras Iniciales ) : ( planta de Asfalto) donde se realiza el acompañamiento al Ing. Eduardo Vera, especialista de Seguridad , Salud en el trabajo de la Dirección de Control y Calidad de PROVIAS NACIONAL para verificar las medidas y planes de seguridad de la Contratista en la Planta de Asfalto.

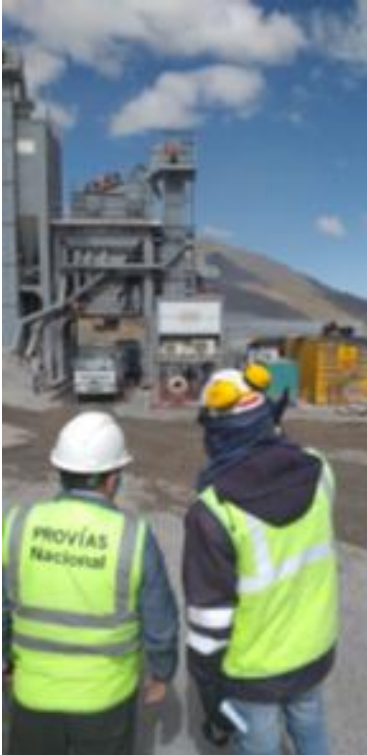
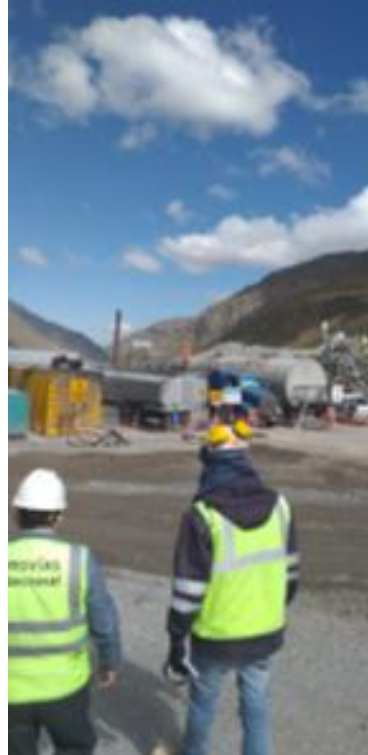
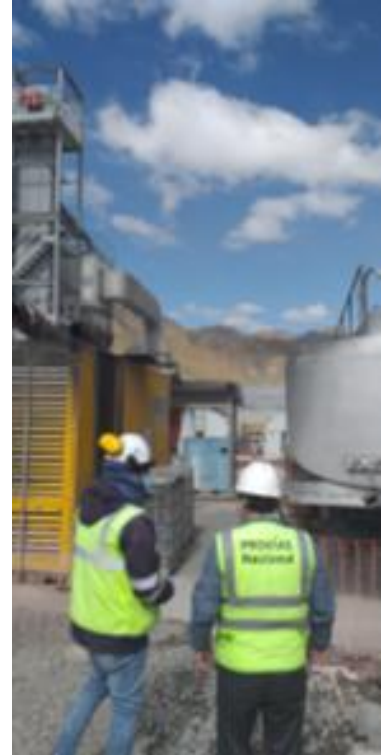
VISITA DE SEGUIMIENTO Y MONITOREO A LAS AREAS AUXILIARES DEL TRAMO 2  
( OBRAS INICIALES ) : PLANTA DE ASFALTO**CDescripcion** :

En la progresiva Km. 29+800 se realiza visita de seguimiento y monitoreo a las áreas auxiliares del tramo 2 ( Obras Iniciales ): ( planta de Asfalto) donde se realiza el acompañamiento al Ing. Eduardo Vera, especialista de Seguridad , Salud en el trabajo de la Dirección de Control y Calidad de PROVIAS NACIONAL para verificar las medidas y planes de seguridad de la Contratista en la Planta de Asfalto. Se realiza recorrido a todo el exterior de la planta y se verifico la vigencia de los extintores.

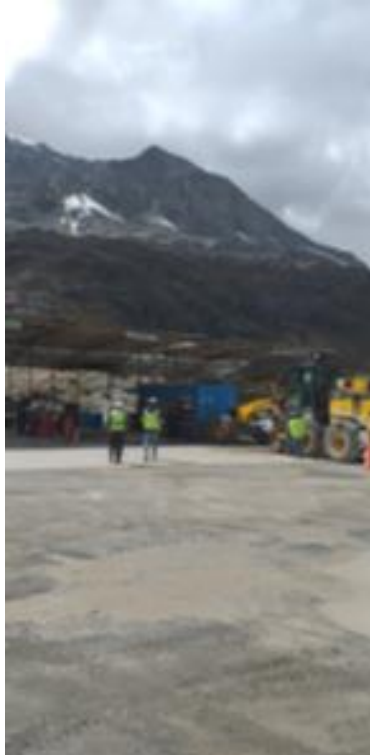
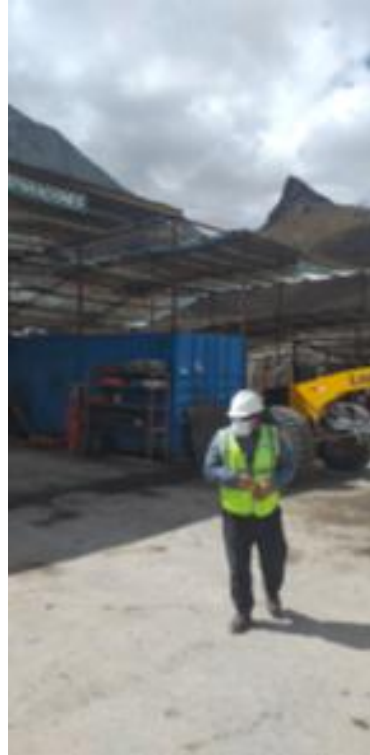
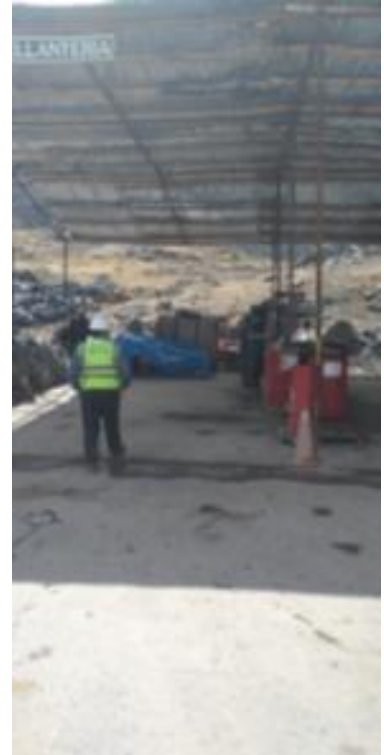
VISITA DE SEGUIMIENTO Y MONITOREO A LAS AREAS AUXILIARES DEL TRAMO 2  
( OBRAS INICIALES ) : TALLER DE MAQUINAS**CDescripcion** :

En la progresiva Km. 36+000 se realiza visita de seguimiento y monitoreo a las áreas auxiliares del tramo 2 ( Obras Iniciales ): (Taller de Maquinas) donde se realiza el acompañamiento al Ing. Eduardo Vera, especialista de Seguridad y Salud en el trabajo de la Dirección de Control y Calidad de PROVIAS NACIONAL para verificar las medidas y planes de seguridad de la Contratista en el Taller de maquinas, donde se verifico la vigencia de los extintores, estación de seguridad, etc.

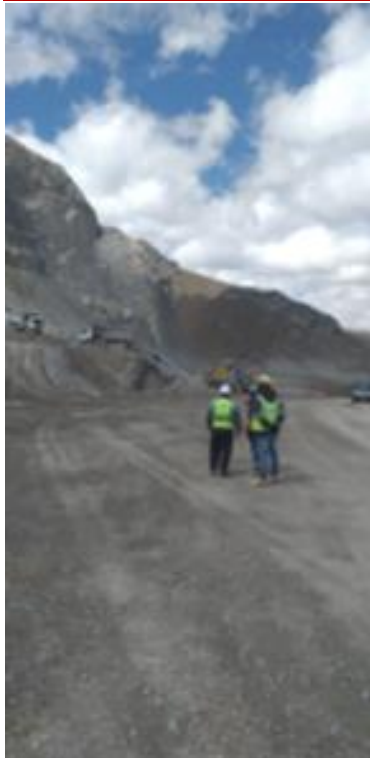
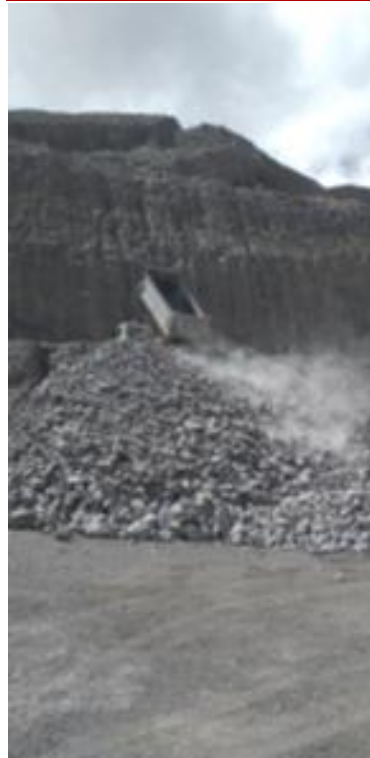
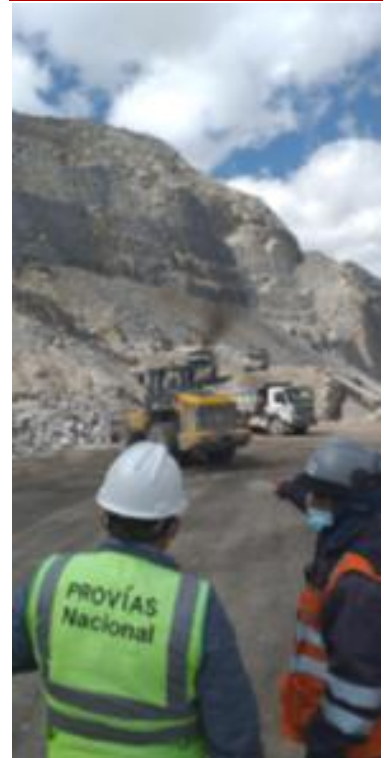
VISITA DE SEGUIMIENTO Y MONITOREO A LAS AREAS AUXILIARES DEL TRAMO 2  
( OBRAS INICIALES ) : CANTERA CHUCHUN**CDescripcion** :

En la progresiva Km. 37+500 se realiza visita de seguimiento y monitoreo a las áreas auxiliares del tramo 2 ( Obras Iniciales ): (Cantera Chuchún) donde se realiza el acompañamiento al Ing. Eduardo Vera, especialista de Seguridad y Salud en el trabajo de la Dirección de Control y Calidad de PROVIAS NACIONAL para verificar las medidas y planes de seguridad de la Contratista en la Cantera, donde se verifico la rutina de trabajo de las maquinarias en la Cantera: Se verifica los siguientes equipos: 3 excavadoras de oruga, 2 cargador y 5 volquetes trabajan: 1 capataz, 5 operadores, 5 choferes, 2 vigías.

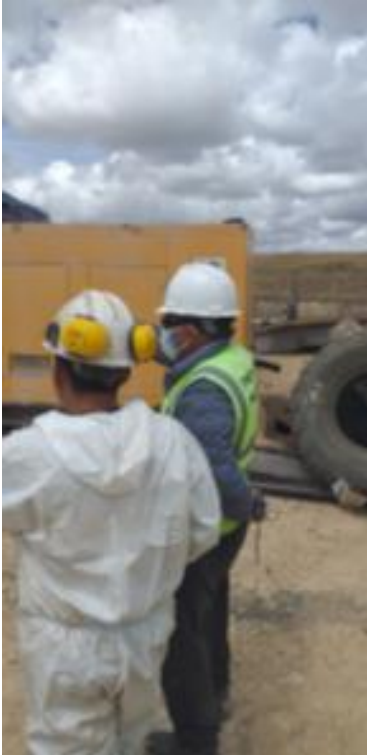
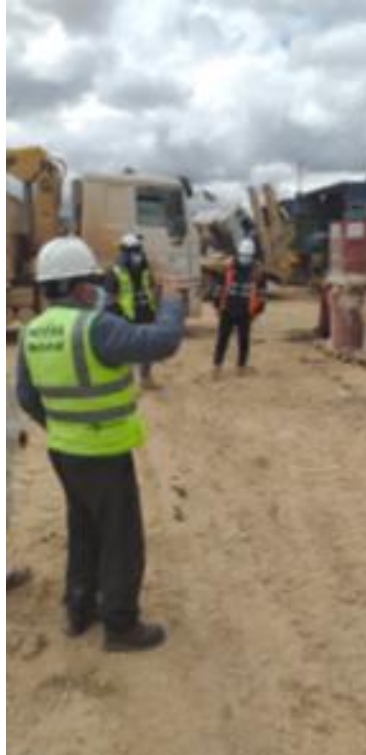
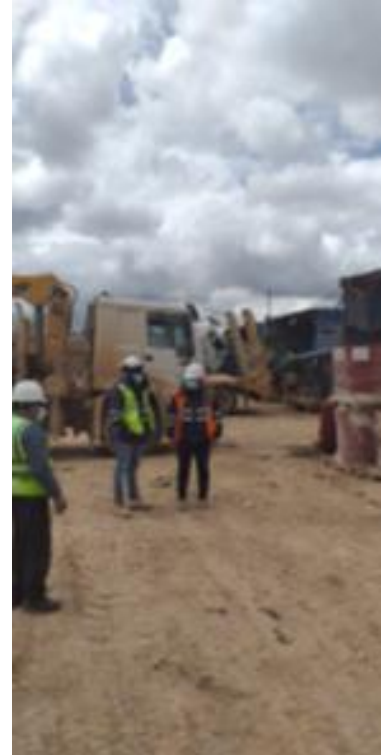
VISITA DE SEGUIMIENTO Y MONITOREO A LAS AREAS AUXILIARES DEL TRAMO 2  
( OBRAS INICIALES ) : TALLER DE MAQUINAS**CDescripcion** :

En la progresiva Km. 80+200 se realiza visita de seguimiento y monitoreo a las áreas auxiliares del tramo 2 ( Obras Iniciales ): (Taller de Maquinas) donde se realiza el acompañamiento al Ing. Eduardo Vera, especialista de Seguridad y Salud en el trabajo de la Dirección de Control y Calidad de PROVIAS NACIONAL para verificar las medidas y planes de seguridad de la Contratista en el Taller de maquinas, donde se verifico la vigencia de los extintores, estación de seguridad, etc.

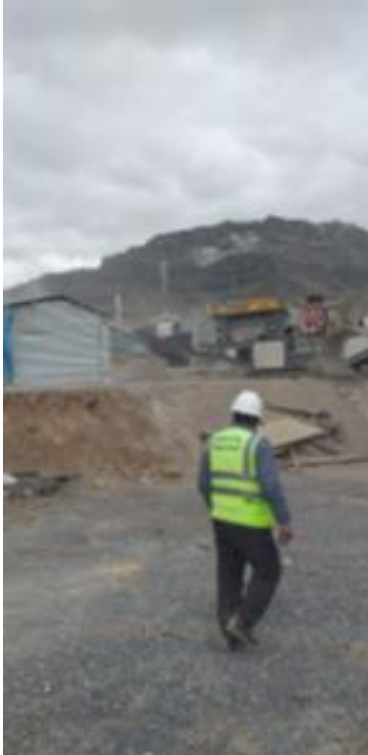
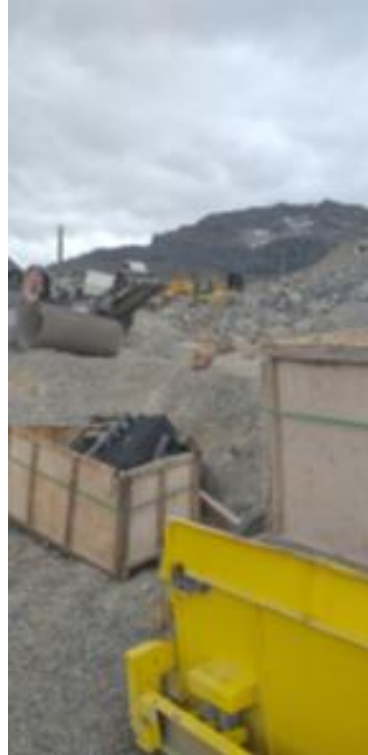
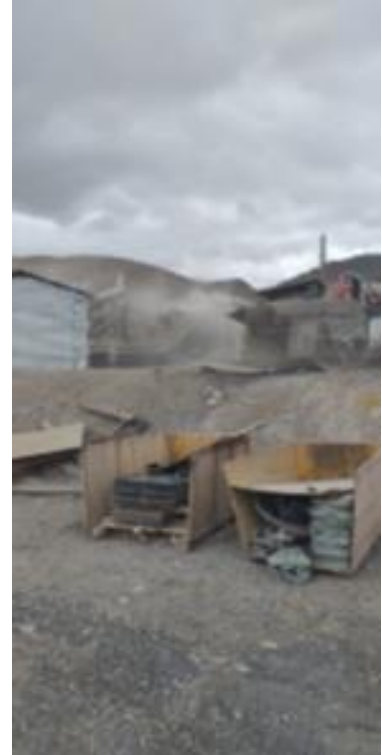
VISITA DE SEGUIMIENTO Y MONITOREO A LAS AREAS AUXILIARES DEL TRAMO 2  
( OBRAS INICIALES ) : CHANCADORA 2**CDescripcion** :

En la progresiva Km. 51+100 se realiza visita de seguimiento y monitoreo a las áreas auxiliares del tramo 2 ( Obras Iniciales ) donde se realiza el acompañamiento al Ing. Eduardo Vera, especialista de Seguridad , Salud en el trabajo de la Dirección de Control y Calidad de PROVIAS NACIONAL para verificar las medidas y planes de seguridad de la Contratista en áreas externas de la Chancadora 2.

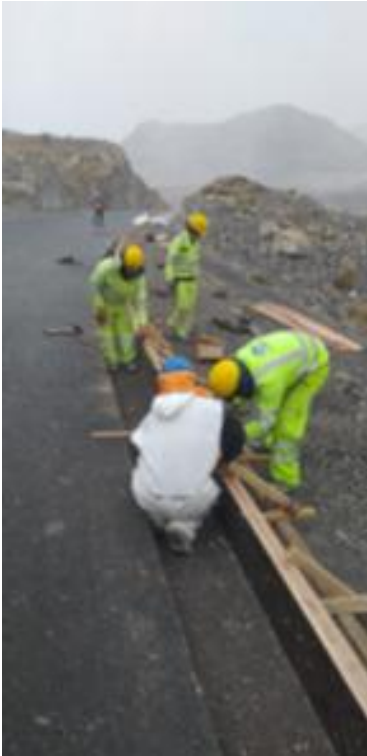
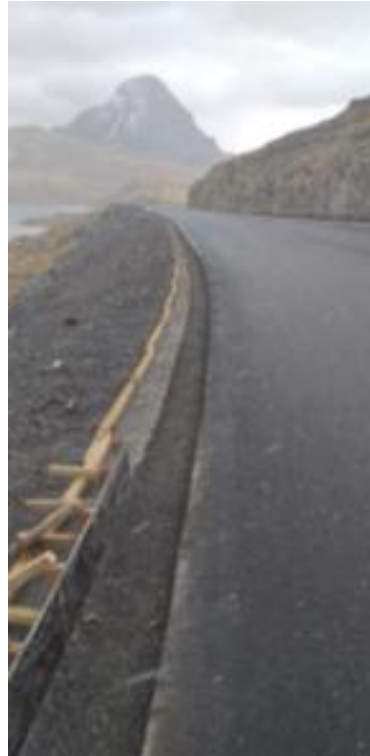
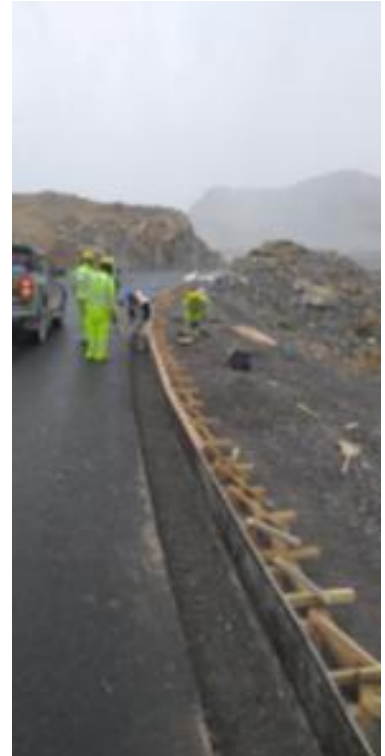
PROGRESIVAS KM. 48+700 A KM. 47+760 li  
01.01.06 OBRAS DE ARTE  
CODIGO 01.01.06.29 BORDILLO

En la progresiva km. 48+700 a Km, 47+760 se realiza visita de seguimiento y monitoreo al tramo 2 de las obras iniciales, donde se realiza la construcción de bordillos en el lado izquierdo de la vía, Se realiza la verificación de las medidas de seguridad aplicadas por la Contratista en el lugar donde se construyen los bordillos acompañando al Ing. Eduardo Vera, especialista de seguridad de PROVIAS NACIONAL, se revisa los ATS y se realiza las recomendaciones pertinentes de seguridad. En el sitio se utiliza herramientas menores, trabajan: 1capataz y 5 trabajadores
