BITACORA ELECTRÓNICA DE OBRA

REGISTRO DE LA BITACORA Y FOTO DEL CUADERNO DE OBRA

NUMERO DE INFORME No. 0045
 CONTRATO DE OBRA: No. 103-2019-MTC/ 20 de fecha 24/09/2019
 EMPRESA CONTRATISTA: CHINA ROAD AND BRIDGE CORPORATION SUCURSAL PERU
 OBRA: SALDO DE OBRA: "MEJORAMIENTO, REHABILITACIÓN Y CONSERVACIÓN POR NIVELES DE SERVICIO Y OPERACIÓN DEL CORREDOR VIAL, LIMA – CANTA – HUAYLLAY – DV. COCHAMARCA – EMP.PE 3N" (SALDO DE OBRAS INICIALES (OI) TRAMO 2 CANTA - HUALLAY) LONGITUD: 95.2 KMS.
 MONTO DE OBRAS INICIALES : 338,725,656.80
 SUPERVISOR: CONSORCIO CESEL - CAL Y MAYOR
 CONTRATO DE CONSULTORIA DE OBRA N° 077-2014-MTC/20) ADENDA No. 4 DE FECHA 24-09-2019
 VISITA DE SEGUIMIENTO Y MONITOREO A LAS OFICINAS DE LA SUPERVISION Y CONTRATISTA
 VISITA DE SEGUIMIENTO Y MONITOREO AL TRAMO 2 (OBRAS INICIALES) DESDE EL POBLADO DE CANTA (KM. 0+000) AL KM. 91+000 (huallay)
 REUNION Y RECORRIDO EN OBRA DESDE LA PROGRESIVA KM. 91+000 HASTA HUALLAY CON COMUNIDAD DE HUALLAY , SUPERVISIÓN Y CONTRATISTA

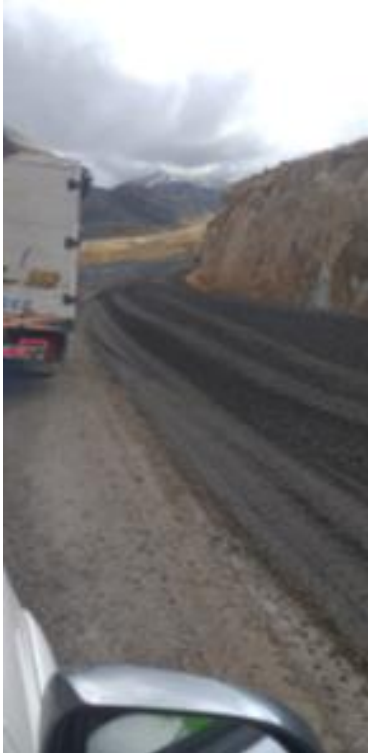
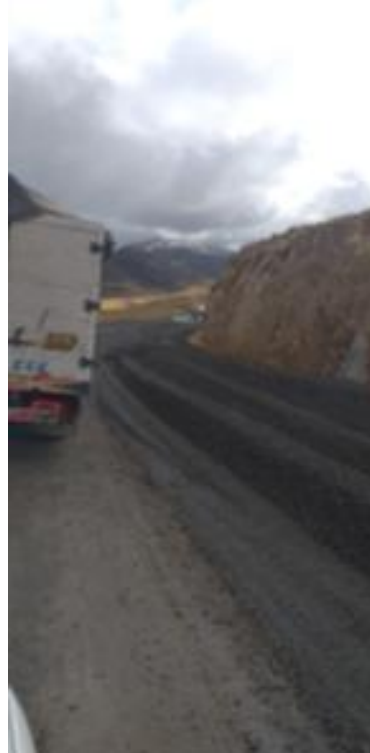
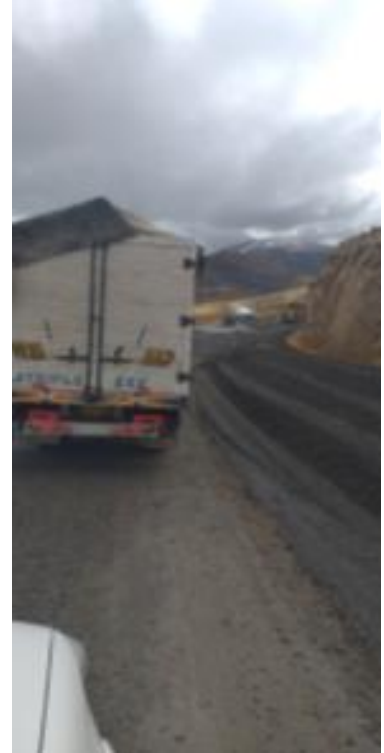
PROGRESIVA KM. 67+000 AL KM. 67+200
01.01.03 SUBBASE Y BASES
01.01.03.02 SUB BASE GRANULAR

En las progresivas Km, 67+000 al km. 67+200 se realiza la construcción de sub base granular, donde se utiliza una motoniveladora y una compactadora de rodillo y 1 camion cisterna, Trabajan: 1 capataz, 3 operadores , 4 obreros y 2 vigías

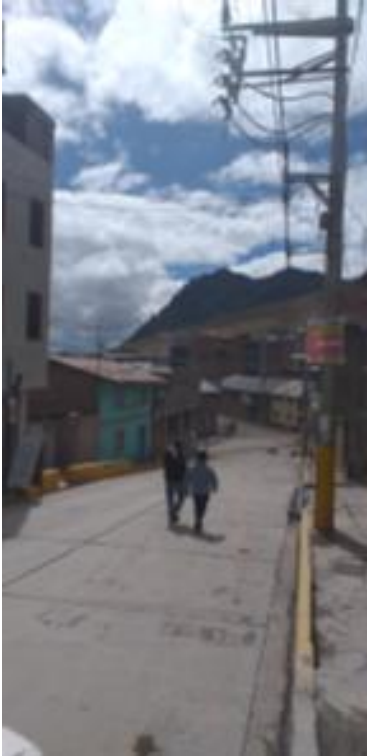
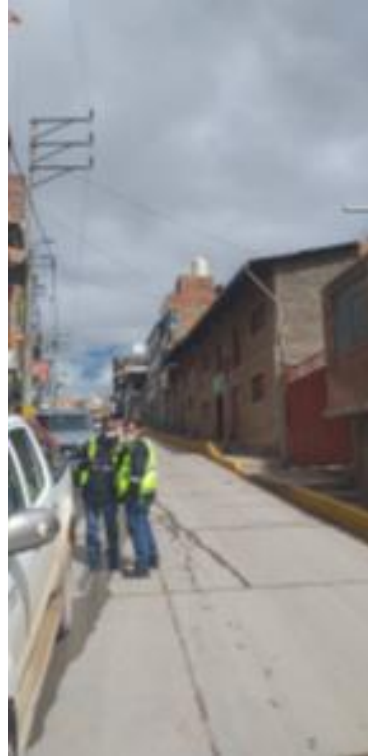
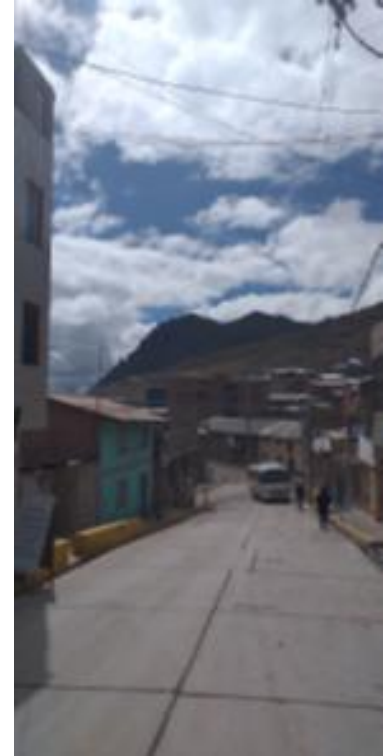
PROGRESIVA KM. 95+300

En la progresiva Km. 95+300 se realiza visita al poblado de Huallay, donde los representantes de la Contratista, Supervisión y Comunidad de Huallay se reuniran en el Km. 91+000 para informar las actividades a ejecutar.

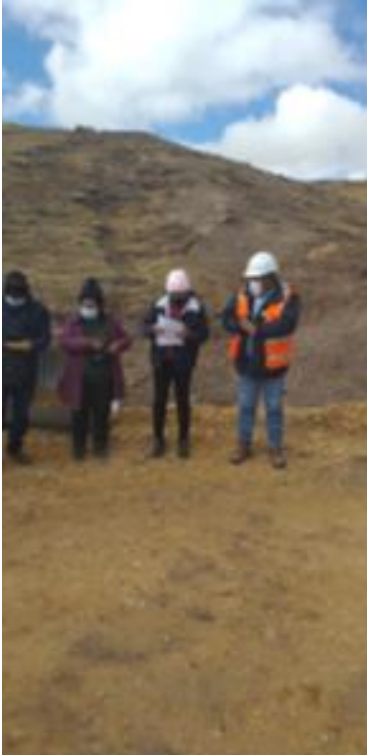
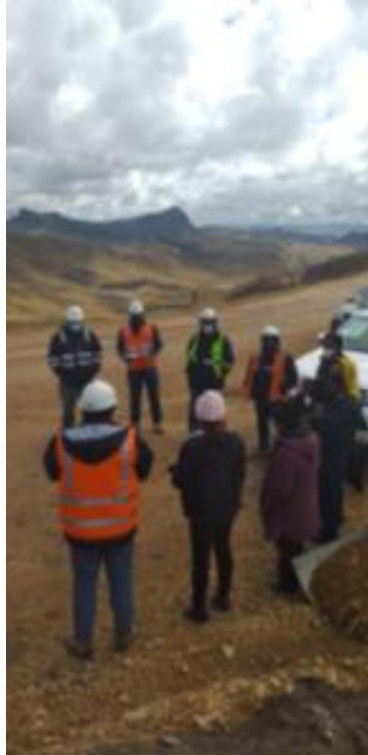
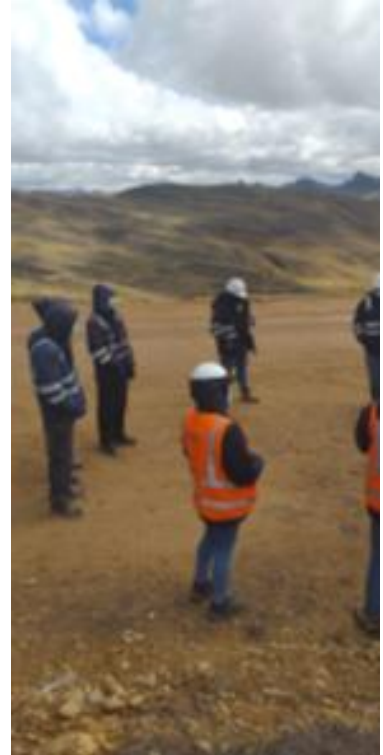
PROGRESIVA KM. 91+000

En la progresiva Km. 91+000 se realiza reunión en campo con los representantes del poblado de Huallay, donde solicitan a los representantes de la Contratista y Supervisión, la entrega en físico del expediente técnico, para presentarlo ante una asamblea que tendrá la comunidad de Huallay, Participan que ellos quieren que la Contratista ejecuten la obra, pero necesitan ser informados de lo que se está haciendo y lo que se va a afectar.

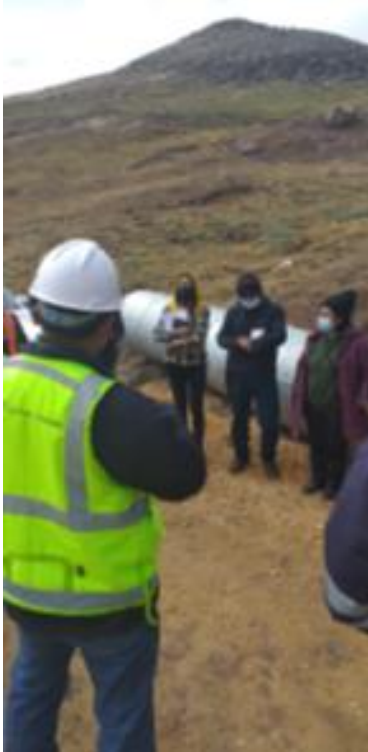
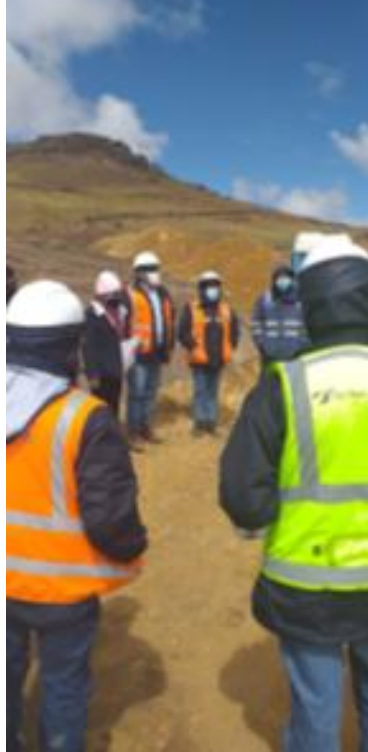
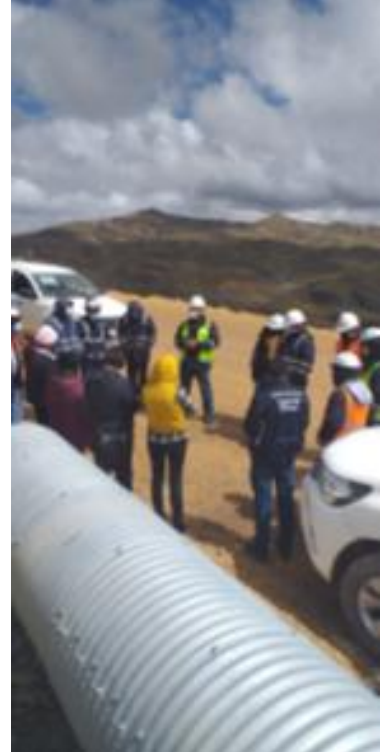
PROGRESIVA KM. 91+000

En la progresiva Km. 91+000 se realiza reunión en campo con los representantes del poblado de Huallay, donde solicitan a los representantes de la Contratista y Supervisión, la entrega en físico del expediente técnico, para presentarlo ante una asamblea que tendrá la comunidad de Huallay. Los Representantes de la Supervisión explicó a los representantes de la comunidad los procedimientos a seguir para hacer entrega de la información solicitada y los asesora para que soliciten por escrito cualquier inquietud, problema e información, para que ellos lo procesen.

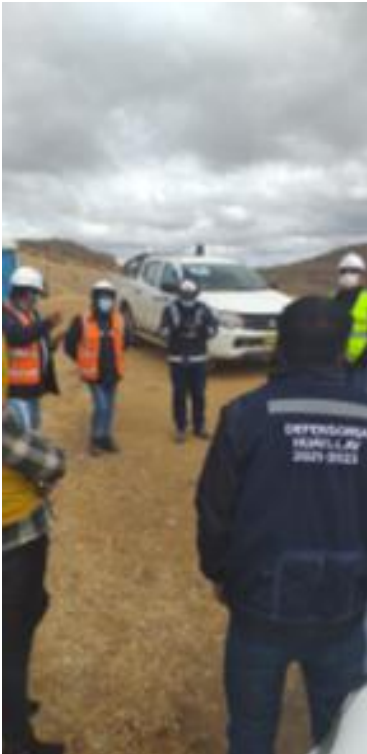
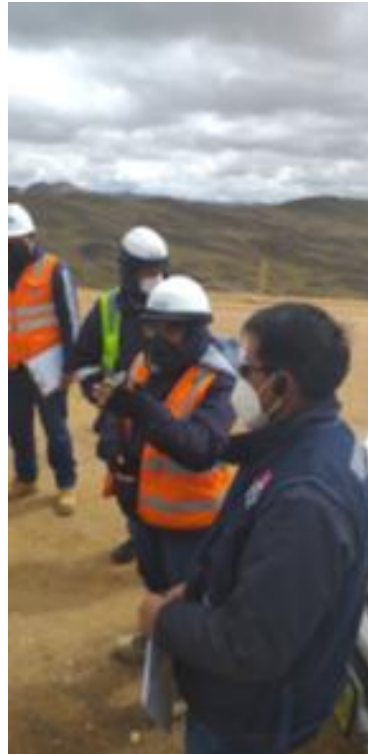
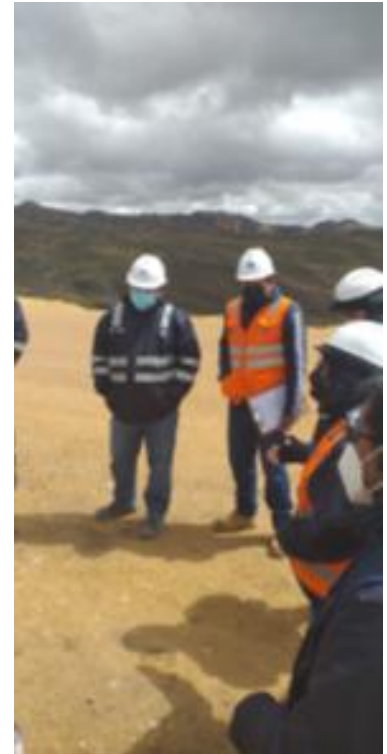
PROGRESIVA KM. 91+000

En la progresiva Km. 91+000 se realiza reunión en campo con los representantes del poblado de Huallay, donde solicitan a los representantes de la Contratista y Supervisión, la entrega en físico del expediente técnico, para presentarlo ante una asamblea que tendrá la comunidad de Huallay. El Representante Gerente Vial de la Contratista explica a los representantes de la comunidad de Huallay, que se esta ejecutando la Obra de acuerdo al Expediente Técnico, se compromete ha reproducir los planos y parte del expediente técnico y hacer entrega el físico el día Jueves o Viernes, tambien propone hacer la entrega de un CD del expediente técnico completo. Finalmente propone ha que se continue los trabajos hasta la progresiva 93+500 como primera etapa de los acuerdos que se logren y luego desde la progresiva km. 93+500 hasta Huallay como segunda etapa (para resolver los problemas PACRI EXISTENTES)

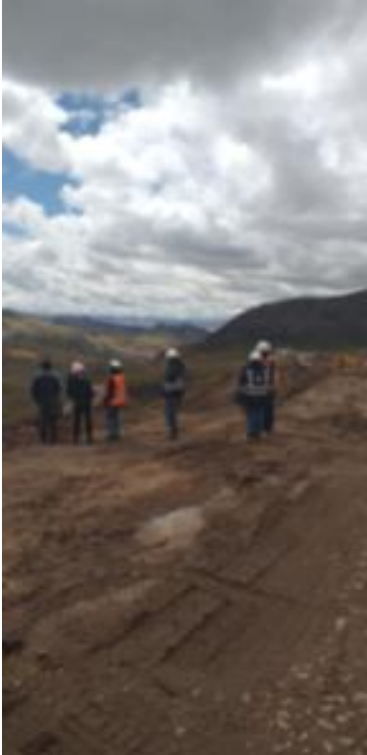
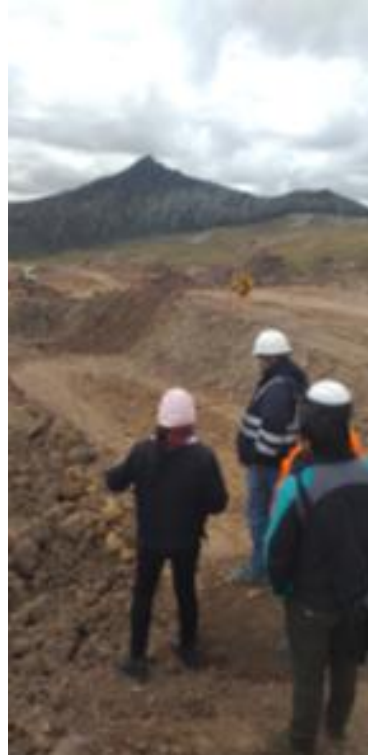
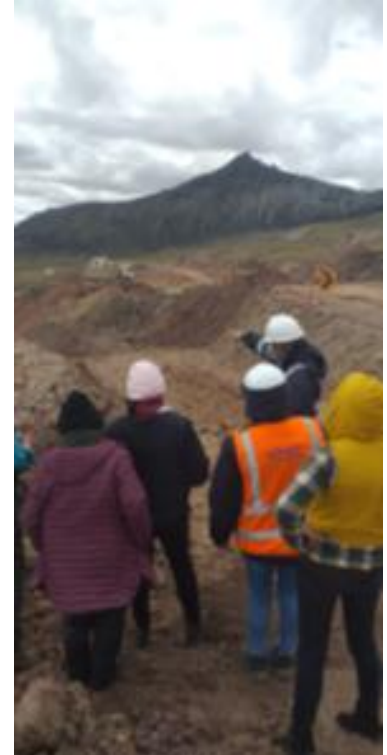
PROGRESIVA KM. 91+500

Desde la progresiva Km. 91+000 al Km. 91'500 se realiza el recorrido en campo con los representantes del poblado de Huallay, Contratista y Supervisión donde la Contratista explica a los representantes de la Comunidad de Huallay, por donde pasara el eje de la via nueva en construcción.

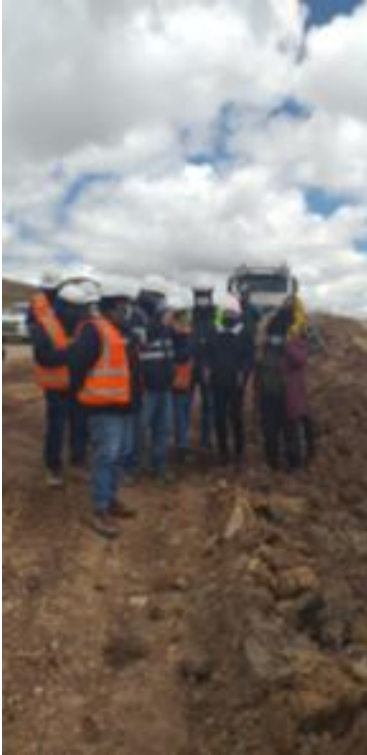
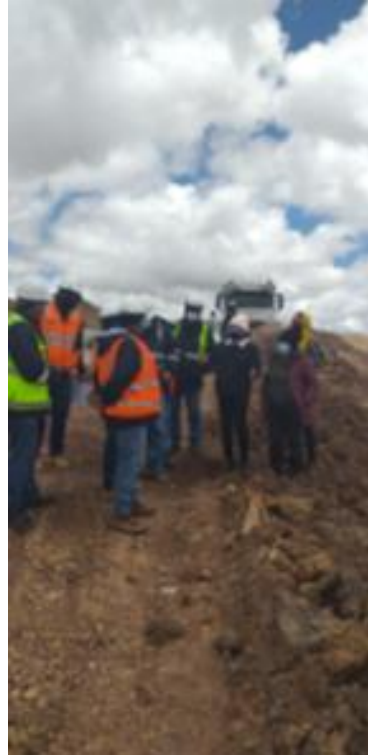
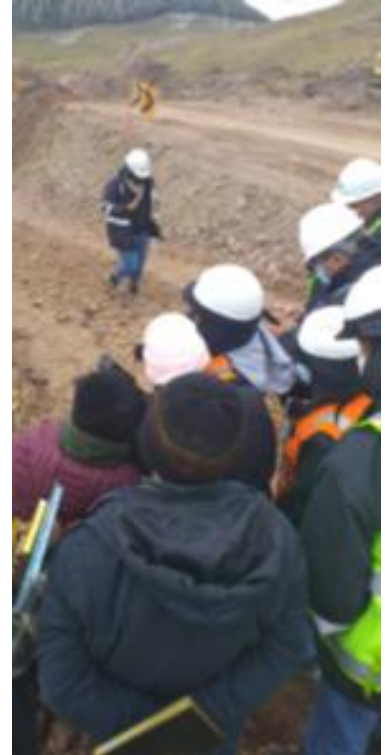
PROGRESIVA KM. 91+500

Desde la progresiva Km. 91+000 al Km. 91´500 se realiza el recorrido en campo con los representantes del poblado de Huallay, Contratista y Supervisión donde la Supervisión explica detalladamente a os representantes de la Comunidad de Huallay, por donde y porque pasara el eje de la vía nueva en donde esta marcado, mostrando planos y realizando croquis de la via a construir en esta zona.

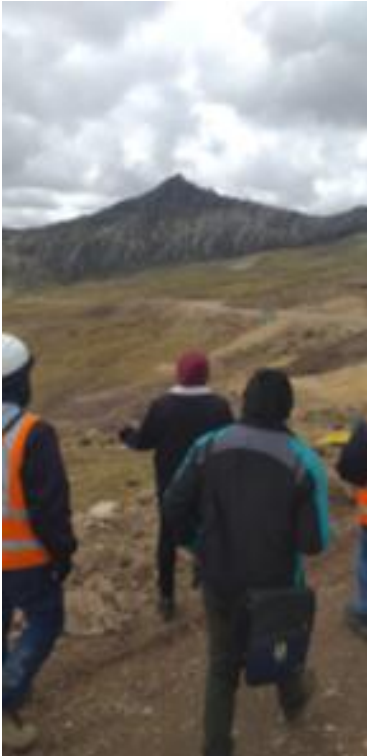
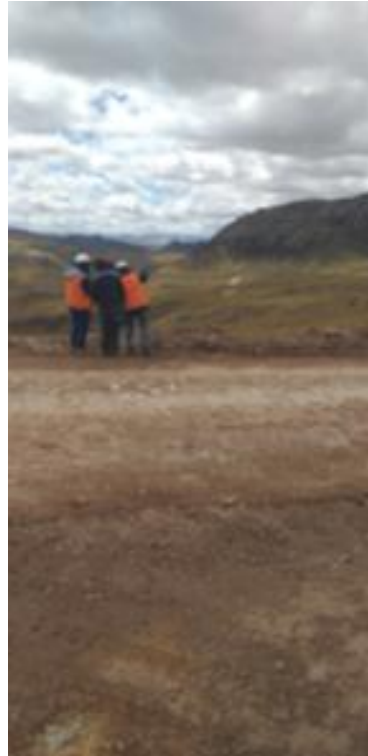
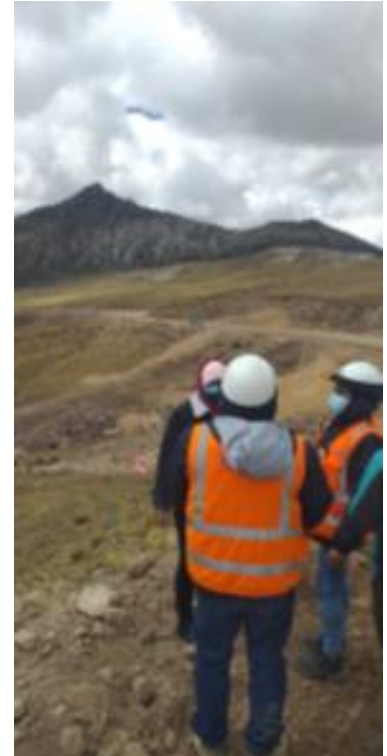
PROGRESIVA KM. 91+800

Desde la progresiva Km. 91+800 se continua con el recorrido en campo con los representantes del poblado de Huallay, Contratista y Supervisión. Donde la Comunidad solicitan a la Contratista participar o comunicarse con ellos para coordinar los trabajos, puesto que les han afectado sus cercos perimétricos y mallas existentes, pudiendo escapar sus animales y ocasionar perdidas a los comuneros, les solicitan su apoyo para poder recuperar sus palos, mallas de los cercos perimétricos. Se recomendó a la Contratista la mayor participación de su especialista Social para que se mantenga constantemente comunicado con la Comunidad y prestar la colaboración a los comuneros para evitar problemas sociales en el sector.

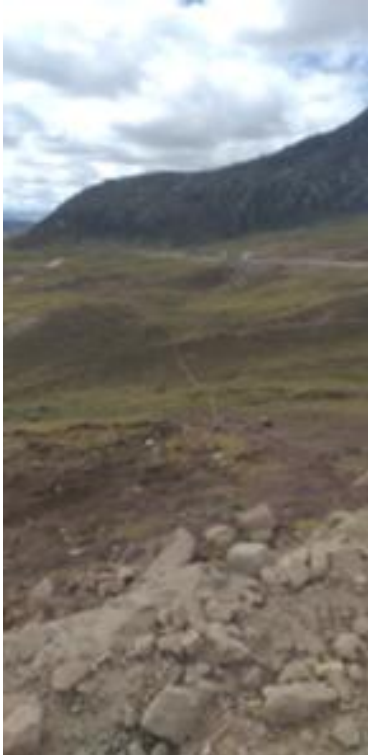
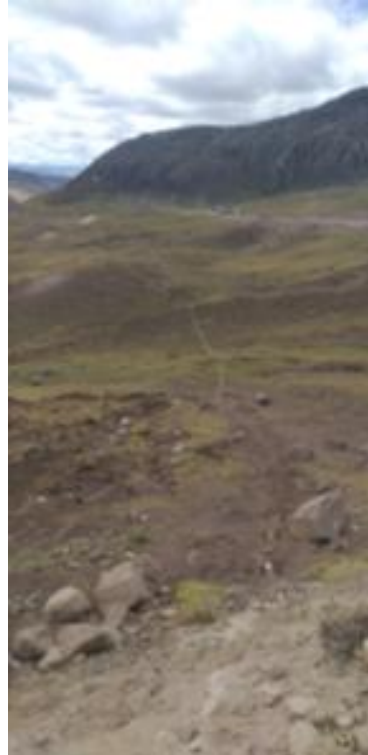
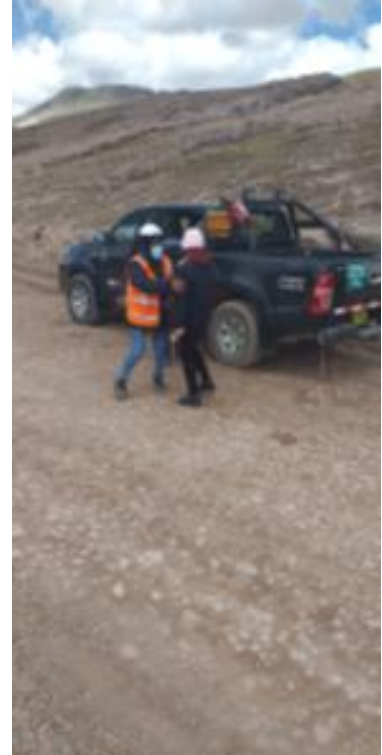
PROGRESIVA KM. 91+800

Desde la progresiva Km. 91+800 al Km. 92+300 se continua con el recorrido en campo con los representantes del poblado de Huallay, Contratista y Supervisión donde la Supervisión explica detalladamente a os representantentes de la Comunidad de Huallay, por donde y porque pasara el eje de la via nueva en donde esta marcado, mostrando planos y realizando croquis de la via a construir en esta zona.

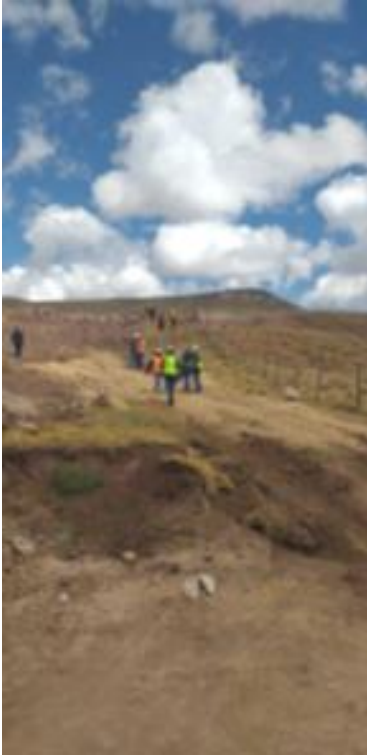
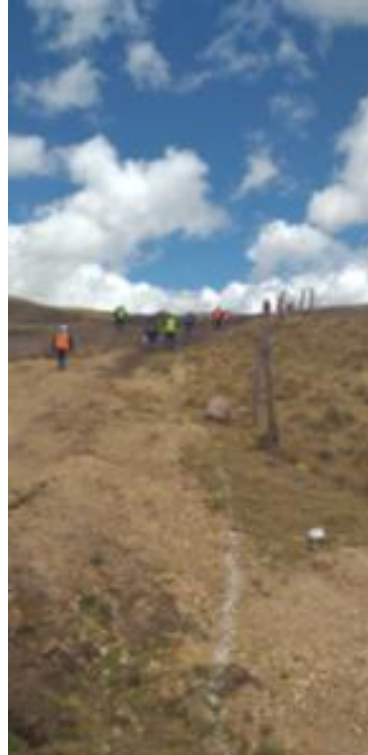
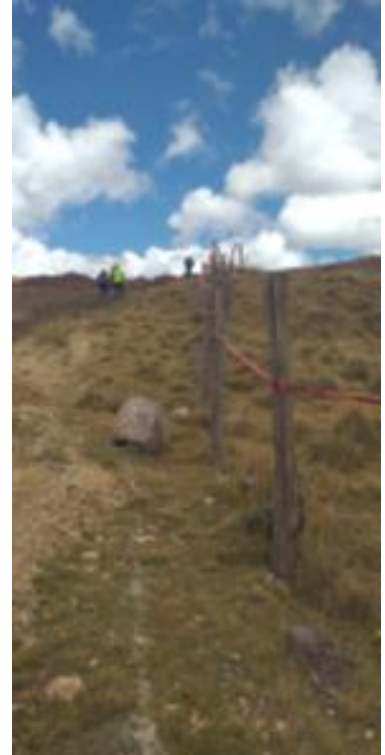
PROGRESIVA KM. 92+420

Desde la progresiva Km. 92+420 se continua con el recorrido en campo con los representantes del poblado de Huallay, Contratista y Supervisión donde la Supervisión explica detalladamente a los representantes de la Comunidad de Huallay, por donde pasael eje de la via nueva en donde esta marcado, y actualmente se realizan actividades de corte de explanación.
