BITACORA ELECTRÓNICA DE OBRA

Confirma Bitacora:	Nro Informe:	Fecha Informe:	Nombre De La Obra:	Personal Encargado:
Si	N ^o 155-PVN - MJQ Y - 2022	11 - 08 - 2022	MEJORAMIENTO DE LA CARRETERA HUANUCO-CONOCOCHA, SECTOR: HUANUCO-LA UNION-HUALLANCA, RUTA PE-3N, HUANUCO - LA UNION - HUALLANCA, TR 3	MICHAEL JESUS QUISPE YAURI.

OBRA: MEJORAMIENTO, CONSERVACIÓN POR NIVELES DE SERVICIO Y OPERACIÓN DEL CORREDOR VIAL: HUÁNUCO – LA UNIÓN – HUALLANCA – DV. ANTAMINA/ EMP. PE-3N (TINGO CHICO) – NUEVAS FLORES – LLATA – ANTAMINA, TRAMO III.

PANEL FOTOGRAFICO

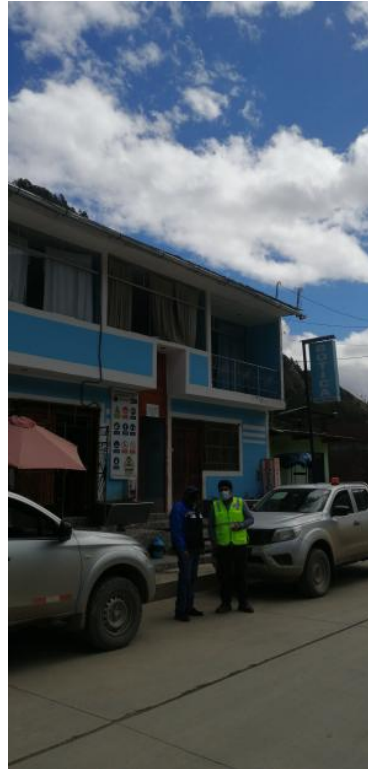
Foto2:

REUNIÓN DE TRABAJO EN LA OFICINA DE LA SUPERVISIÓN DE OBRA

INSPECCIÓN A LAS OFICINAS DE LA SUPERVISIÓN DE OBRA

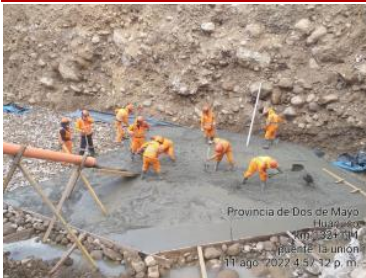
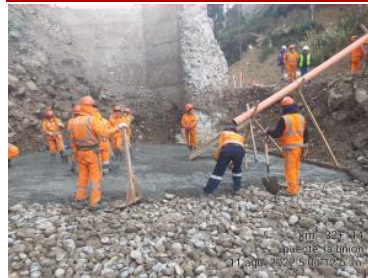
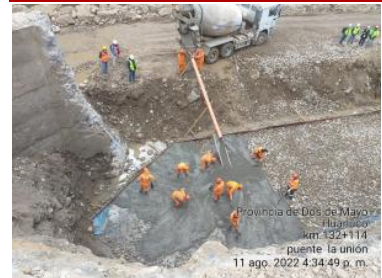
PROGRESIVA: KM 132+097.25 AL KM 132+130.75

CONSTRUCCIÓN DEL PUENTE UNIÓN

SECCIÓN COMPUESTA VIGA METÁLICA- LOSA DE CONCRETO

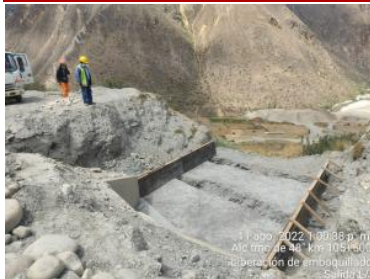
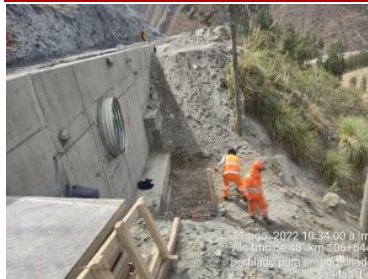
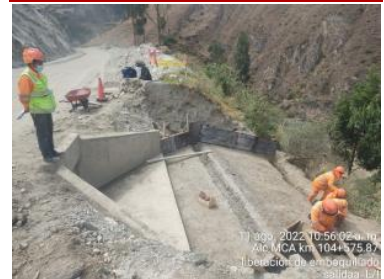
PROGRESIVA: KM 106+644

CONSTRUCCIÓN DE ALCANTARILLA

EXCAVACIÓN PARA CONSTRUCCIÓN DE ALCANTARIA DE TMC

SE VERIFICA EL COLOCADO DE CONCRETO DE F'C=175 KG/CM2 EN LAS ALCANTARILLAS

ALC. TMC Ø 36", SE PROCEDIO CON LA COLOCACIÓN DE CONCRETO F'C.175 KG/CM2, EN EL CABEZAL CON ALAS DE SALIDA

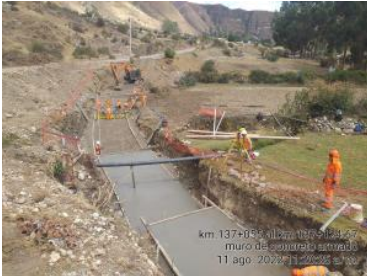
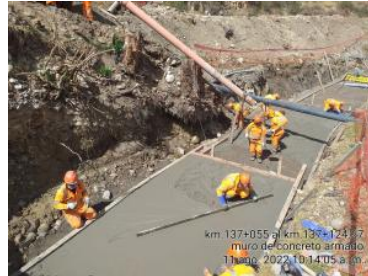
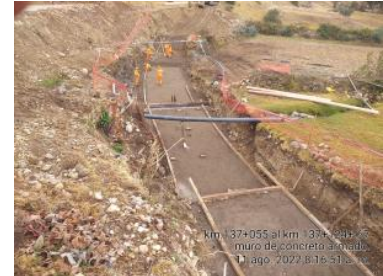
PROGRESIVA: KM 137+055

CONSTRUCCIÓN MURO DE CONTENCIÓN

EXCAVACIÓN Y ELIMINACIÓN DEL TERRENO NATURAL

ENCOFRADO DEL MURO CON PANELES FENÓLICOS METALICOS

COLOCACIÓN DE CONCRETO PARA SOLADO DE F'C = 100 KG/CM2

COLOCACIÓN DE CONCRETO PARA ZAPATA DE F'C = 210 KG/CM2

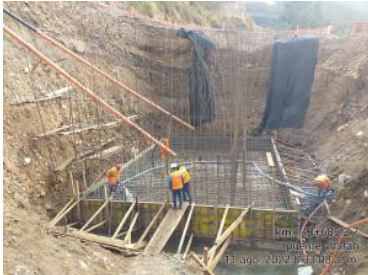
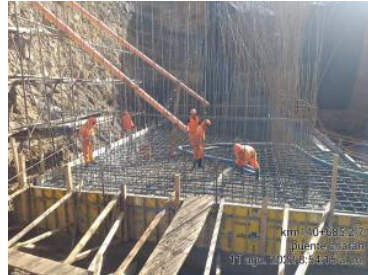
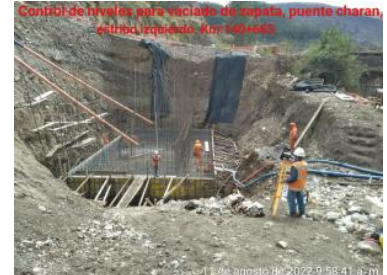
PROGRESIVA: KM 140+670 AL KM 140+700.50

EN EL PUENTE CHARÁN, DEL KM.140+685 EL PERSONAL OBRERO DE CR20, INICIARON LOS TRABAJOS CON LA COLOCACIÓN DE CONCRETO F'C.175 EN LA FALSA ZAPATA Y SOLADO.

CONSTRUCCIÓN DEL PUENTE CHARAN
