BITACORA ELECTRÓNICA DE OBRA

REGISTRO DE LA BITACORA Y FOTO DEL CUADERNO DE OBRA

Confirma Bitacora: Si	Nro Informe: 0048	Fecha Informe: 12 - 08 - 2022	Nombre De La Obra: Corredor vial Lima-Canta-Huayllay-Dv. Cochamarca-Emp. PE 3N Obras de Rehabilitación y Mejoramiento	Personal Encargado: BORIS WALTER AYLLÓN CARCELÉN		
Foto Bitacora:

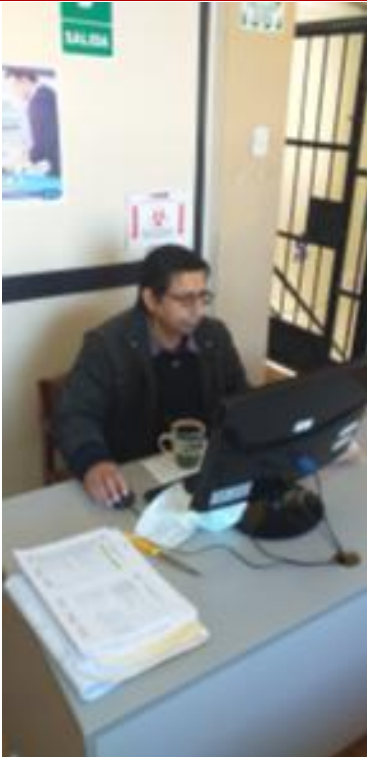
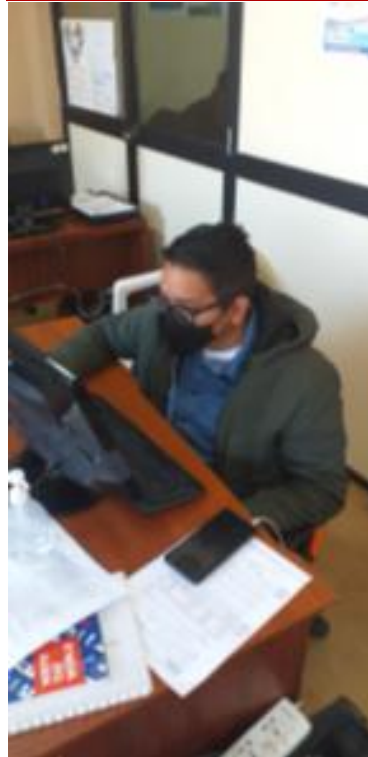
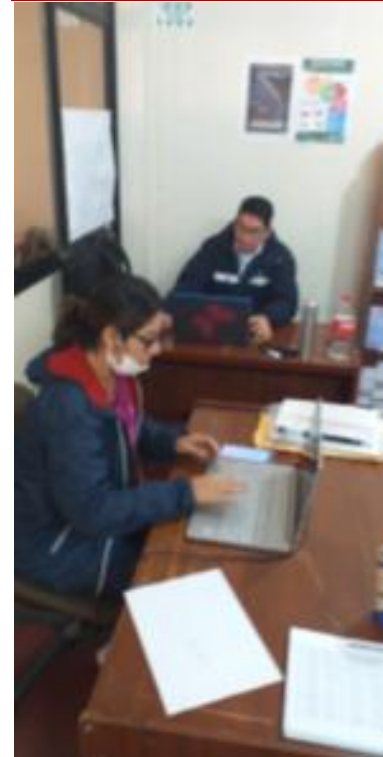
POBLADO DE CANTA
VISITA DE SEGUIMIENTO Y MONITOREO A LAS OFICINAS DE LA SUPERVISION:
CONSTRATACION DE RECURSOS

En el poblado de Canta, se realiza la visita de seguimiento y monitoreo a los recursos de la supervisión, donde se visito las oficinas de la supervisión y verifco la asistencia del Jefe de Supervisión, personal especialista, técnico y administrativo en sus oficinas. Se están realizando actividades en campo desde la progresiva km. 41+000 al Km. 91+000 donde el personal y el equipo de la supervisión se esta ubicando en la zona de Huallay, No habiendo vehículo disponible para poder realizar hoy la visita en campo

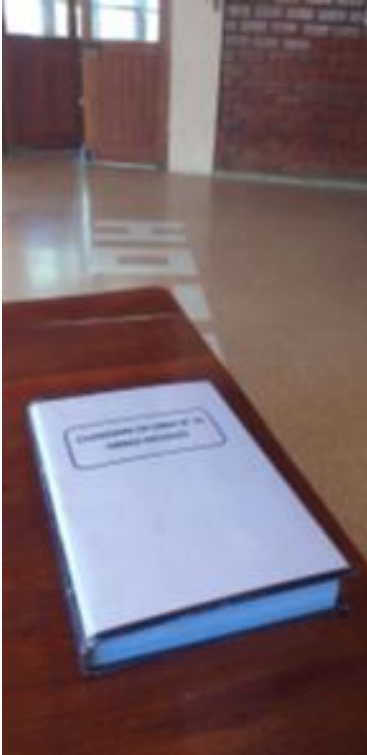
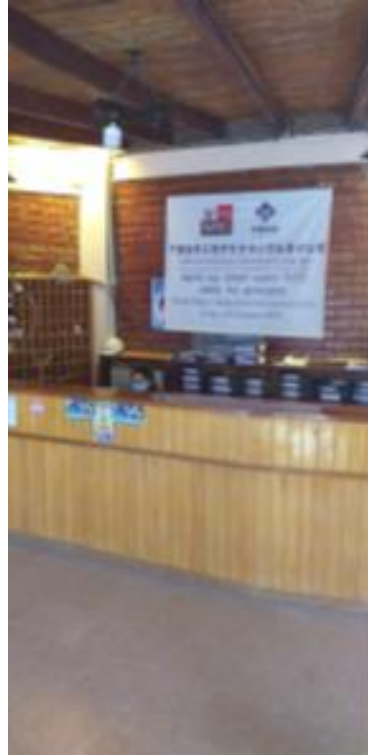
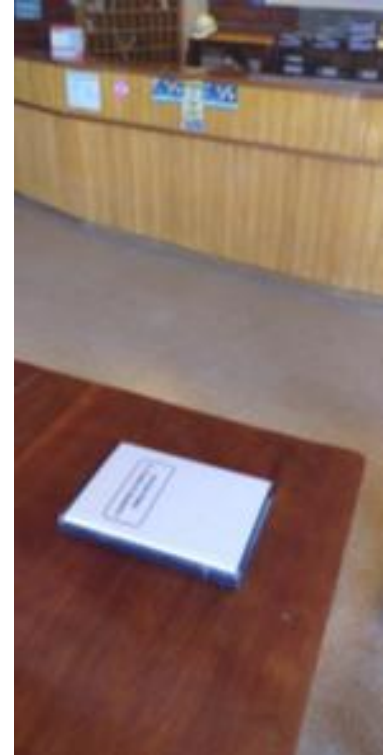
PROGRESIVA KM. 0+150

En la progresiva Km. 0+150 en el lado derecho de la vía, se ubica las oficinas de la Contratista donde se solicita el acceso al cuaderno de obra. Hoy se logro el acceso al mismo.
