## BITACORA ELECTRÓNICA DE OBRA

OBRA: CONSERVACIÓN POR NIVELES DE SERVICIO, OPERACIÓN DEL CORREDOR VIAL HUÁNUCO – LA UNIÓN – HUALLANCA DV. ANAMINA/ EMP. PE-3N (TINGO CHICO) – NUEVAS FLORES – LLATA – ANAMINA – TRAMO I  
 CONTRATISTA: CHINA RAILWAY 20 BUREAU GROUP CORPORATION  
 CONTRATO DE OBRA: N° 127-2018-MTC/20  
 MONTO DEL CONTRATO: S/ 1,241,495,685.46 INC. IGV  
 MONTO CONTRATO TRAMO 1 (OI-1): S/ 323,942,616.32 INC. IGV  
 SUPERVISOR: CONSORCIO SUPERVISOR LOUIS BERGER - HOB  
 CONTRATO DE SERVICIOS DE CONSULTORÍA: N° 144-2018-MTC/20.2  
 MONTO DEL CONTRATO: S/ 123'625,905.13.46 INC. IGV  
 MONTO PRIMER EQUIPO: S/ 27'450,314.74 INC. IGV

## Panel Fotográfico de la Bitacora de Obras

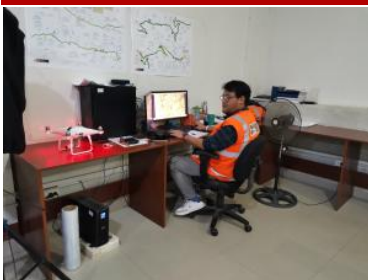
**Foto1:**

Como es de su conocimiento, desde el 27.05.2022 no se cuenta con servicio de movilidad para el transporte de personal en obra (hecho que limita el cumplimiento de las funciones asignadas), por lo que, no fue posible realizar la inspección visual en campo, por tanto, se efectuaron diversas coordinaciones en la Oficina de supervisión de Obra - Consorcio Supervisor Louis Berger HOB (HOB CONSULTORS S.A. y LOUIS BERGER SA SUCURSAL DEL PERU).
