BITACORA ELECTRÓNICA DE OBRA

OBRA: CONSERVACIÓN POR NIVELES DE SERVICIO, OPERACIÓN DEL CORREDOR VIAL HUÁNUCO – LA UNIÓN – HUALLANCA DV. ANAMINA/ EMP. PE-3N (TINGO CHICO) – NUEVAS FLORES – LLATA – ANAMINA – TRAMO I
 CONTRATISTA: CHINA RAILWAY 20 BUREAU GROUP CORPORATION
 CONTRATO DE OBRA: N° 127-2018-MTC/20
 MONTO DEL CONTRATO: S/ 1,241,495,685.46 INC. IGV
 MONTO CONTRATO TRAMO 1 (OI-1): S/ 323,942,616.32 INC. IGV
 SUPERVISOR: CONSORCIO SUPERVISOR LOUIS BERGER - HOB
 CONTRATO DE SERVICIOS DE CONSULTORÍA: N° 144-2018-MTC/20.2
 MONTO DEL CONTRATO: S/ 123'625,905.13.46 INC. IGV
 MONTO PRIMER EQUIPO: S/ 27'450,314.74 INC. IGV

Panel Fotográfico de la Bitacora de Obras

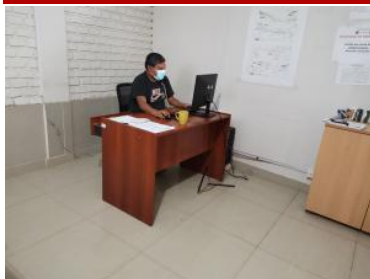
Foto1:

Progresiva: km 0+000 – Ciudad de Huánuco
OFICINA DE SUPERVISIÓN DE OBRA (CONSORCIO SUPERVISOR LOUIS BERGER - HOB)

Como es de su conocimiento, desde el 27.05.2022 no se cuenta con servicio de movilidad para el transporte de personal en obra (hecho que limita el cumplimiento de las funciones asignadas), por lo que, no fue posible realizar la inspección visual en campo, por tanto, se efectuaron diversas coordinaciones en la Oficina de supervisión de Obra - Consorcio Supervisor Louis Berger HOB (HOB CONSULTORS S.A. y LOUIS BERGER SA SUCURSAL DEL PERU).
